## INFORME TÉCNICO DE FISCALIZACIÓN AMBIENTAL

**CES SALAS 1 (RNA 110764)**

**DSI-2022-848-XI-RCA**

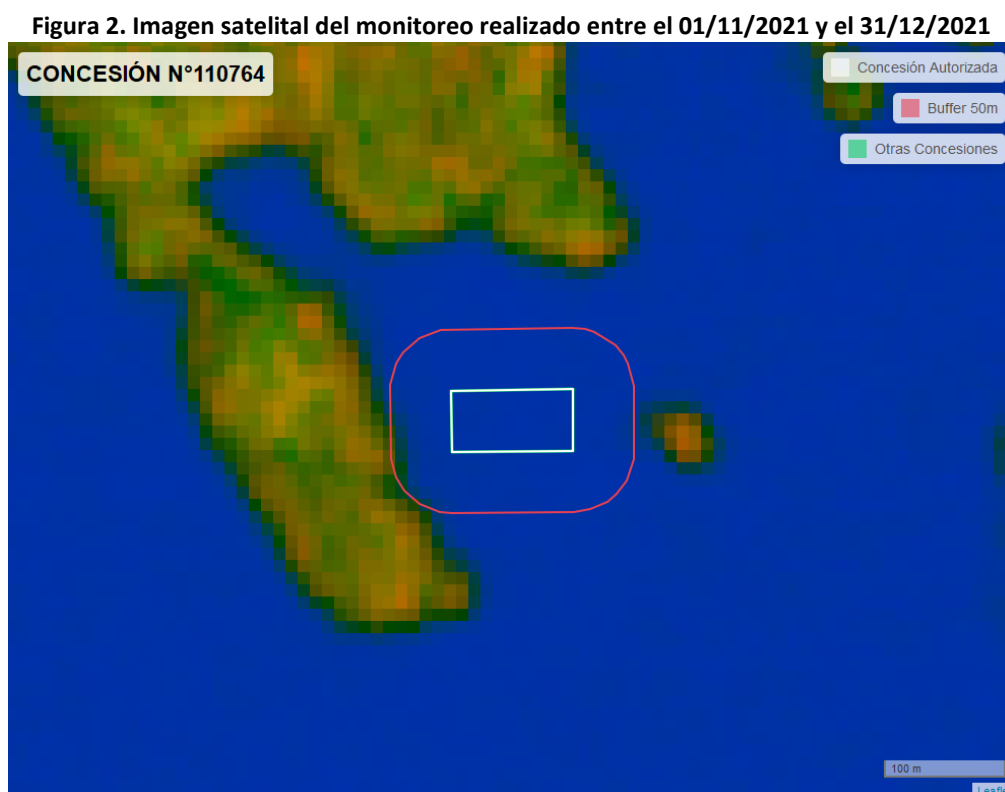
- Entre el 01/11/2021 y el 31/12/2021, se identifica la ausencia de módulos de cultivo de peces asociados a los límites de su concesión.
- Entre el 01/02/2022 y el 31/03/2022, se identifica la ausencia de módulos de cultivo de peces asociados a los límites de su concesión.
- Entre el 01/05/2022 y el 30/06/2022, se identifica la ausencia de módulos de cultivo de peces asociados a los límites de su concesión.
- Entre el 01/08/2022 y el 30/09/2022, se identifica la ausencia de módulos de cultivo de peces asociados a los límites de su concesión.
