## INFORME TÉCNICO DE FISCALIZACIÓN AMBIENTAL

**CES PUNTA COLA (RNA 110771)**

**DSI-2022-855-XI-RCA**

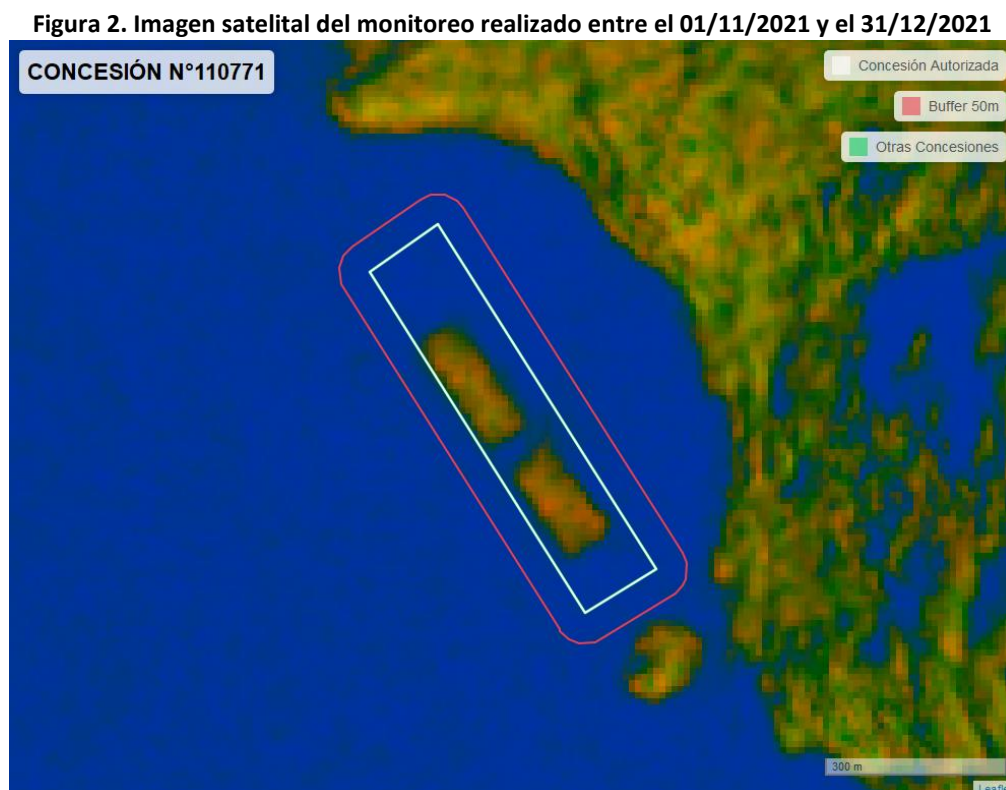
- Entre el 01/11/2021 y el 31/12/2021, se identifica la presencia dentro de los límites de concesión de 1 o más módulos de cultivo de peces asociados a los límites de su concesión.
- Entre el 01/02/2022 y el 31/03/2022, se identifica la presencia dentro de los límites de concesión de 1 o más módulos de cultivo de peces asociados a los límites de su concesión.
- Entre el 01/05/2022 y el 30/06/2022, se identifica la presencia dentro de los límites de concesión de 1 o más módulos de cultivo de peces asociados a los límites de su concesión.
- Entre el 01/08/2022 y el 30/09/2022, se identifica la presencia dentro de los límites de concesión de 1 o más módulos de cultivo de peces asociados a los límites de su concesión.
