## INFORME TÉCNICO DE FISCALIZACIÓN AMBIENTAL

**CES ISLA BENJAMIN 2 (RNA 110775)**

**DSI-2022-859-XI-RCA**

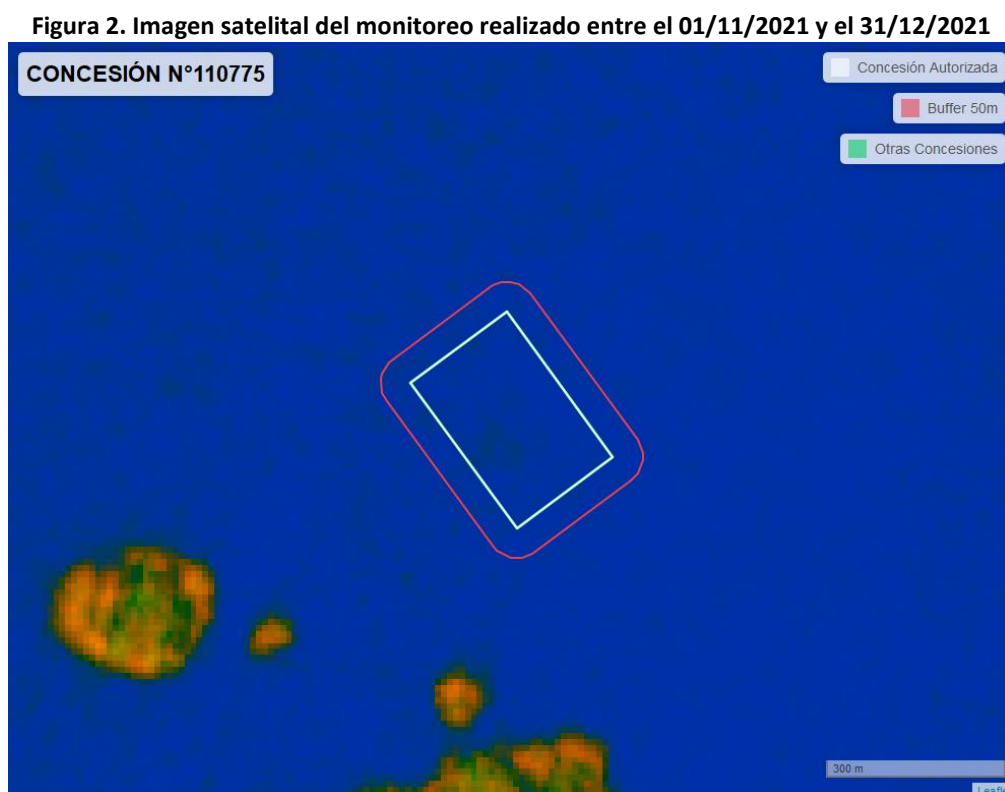
- Entre el 01/11/2021 y el 31/12/2021, se identifica la ausencia de módulos de cultivo de peces asociados a los límites de su concesión.
- Entre el 01/02/2022 y el 31/03/2022, se identifica la ausencia de módulos de cultivo de peces asociados a los límites de su concesión.
- Entre el 01/05/2022 y el 30/06/2022, se identifica la ausencia de módulos de cultivo de peces asociados a los límites de su concesión.
- Entre el 01/08/2022 y el 30/09/2022, se identifica la ausencia de módulos de cultivo de peces asociados a los límites de su concesión.
