INFORME TÉCNICO DE FISCALIZACIÓN AMBIENTAL

CES MORALEDA (RNA 110783)

DSI-2022-867-XI-RCA

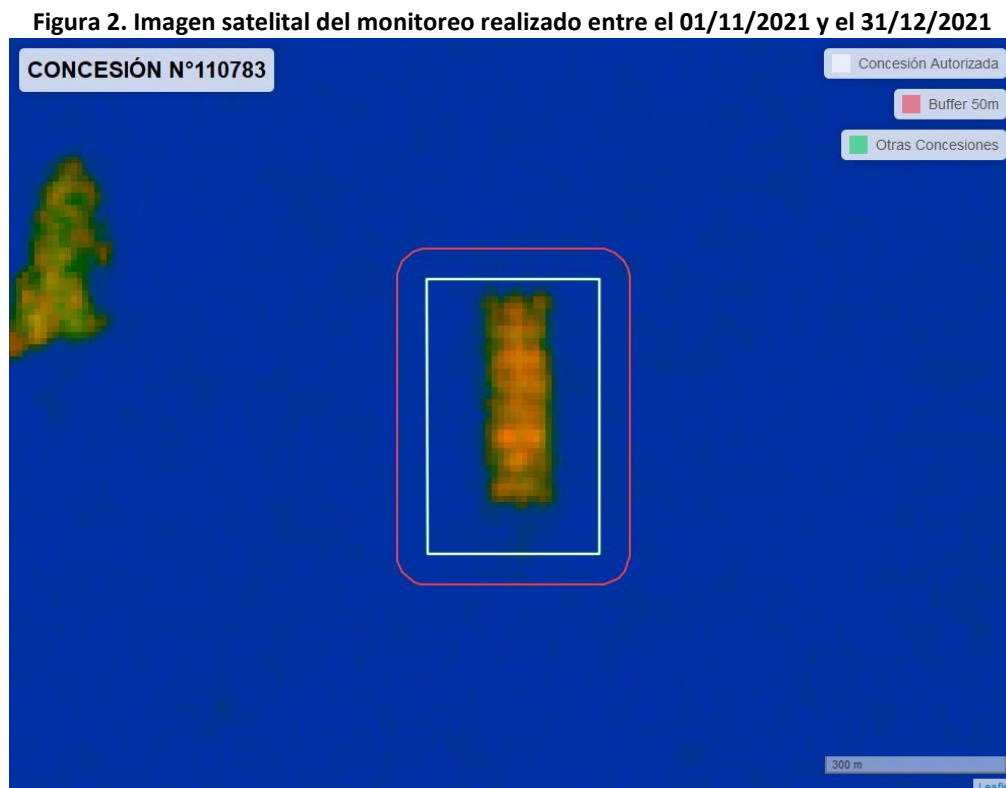
- Entre el 01/11/2021 y el 31/12/2021, se identifica la presencia dentro de los límites de concesión de 1 o más módulos de cultivo de peces asociados a los límites de su concesión.
- Entre el 01/02/2022 y el 31/03/2022, se identifica la presencia dentro de los límites de concesión de 1 o más módulos de cultivo de peces asociados a los límites de su concesión.
- Entre el 01/05/2022 y el 30/06/2022, se identifica la presencia dentro de los límites de concesión de 1 o más módulos de cultivo de peces asociados a los límites de su concesión.
- Entre el 01/08/2022 y el 30/09/2022, se identifica la presencia dentro de los límites de concesión de 1 o más módulos de cultivo de peces asociados a los límites de su concesión.
