## INFORME TÉCNICO DE FISCALIZACIÓN AMBIENTAL

**CES LUZ 3 (RNA 110800)**

**DSI-2022-884-XI-RCA**

El presente documento da cuenta de los resultados de la actividad de examen de información realizado por la Superintendencia del Medio Ambiente (SMA), a la Unidad Fiscalizable CES LUZ 3 (RNA 110800) asociada a la(s) Resolución(es) de Calificación Ambiental RCA 494-2011-XI “494/2011 MANEJO DE MORTALIDAD USANDO SISTEMA DE ENSILAJE CENTRO LUZ 3 CODIGO 110800”, RCA 536-2009-XI “536/2009 CENTRO DE ENGORDA DE SALMONES CANAL ERRAZURIZ ISLA LUZ SECTOR COSTA ESTE PERT N° 205111545”, perteneciente al titular AUSTRALIS MAR S.A, localizada en la comuna de AISEN, REGIÓN DE AYSÉN DEL GENERAL CARLOS IBÁÑEZ DEL CAMPO.

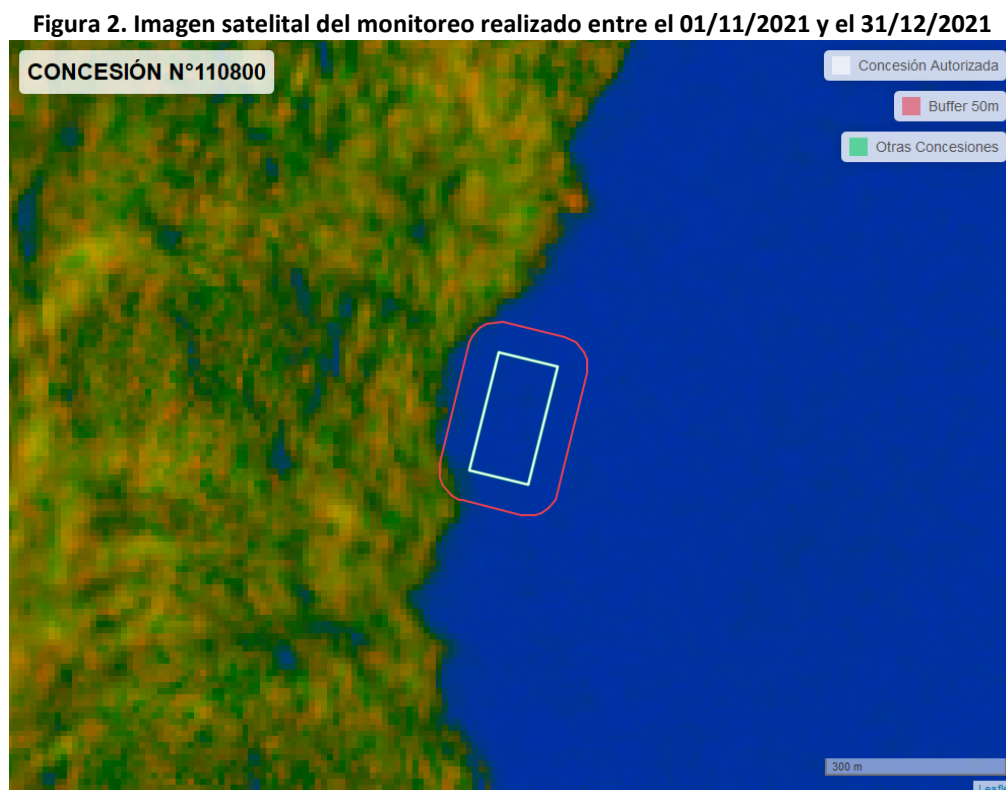
- Entre el 01/11/2021 y el 31/12/2021, se identifica la ausencia de módulos de cultivo de peces asociados a los límites de su concesión.
- Entre el 01/02/2022 y el 31/03/2022, se identifica la ausencia de módulos de cultivo de peces asociados a los límites de su concesión.
- Entre el 01/05/2022 y el 30/06/2022, se identifica la ausencia de módulos de cultivo de peces asociados a los límites de su concesión.
- Entre el 01/08/2022 y el 30/09/2022, se identifica la ausencia de módulos de cultivo de peces asociados a los límites de su concesión.
