INFORME TÉCNICO DE FISCALIZACIÓN AMBIENTAL

CESERRAZURIZ (RNA 110812)

DSI-2022-894-XI-RCA

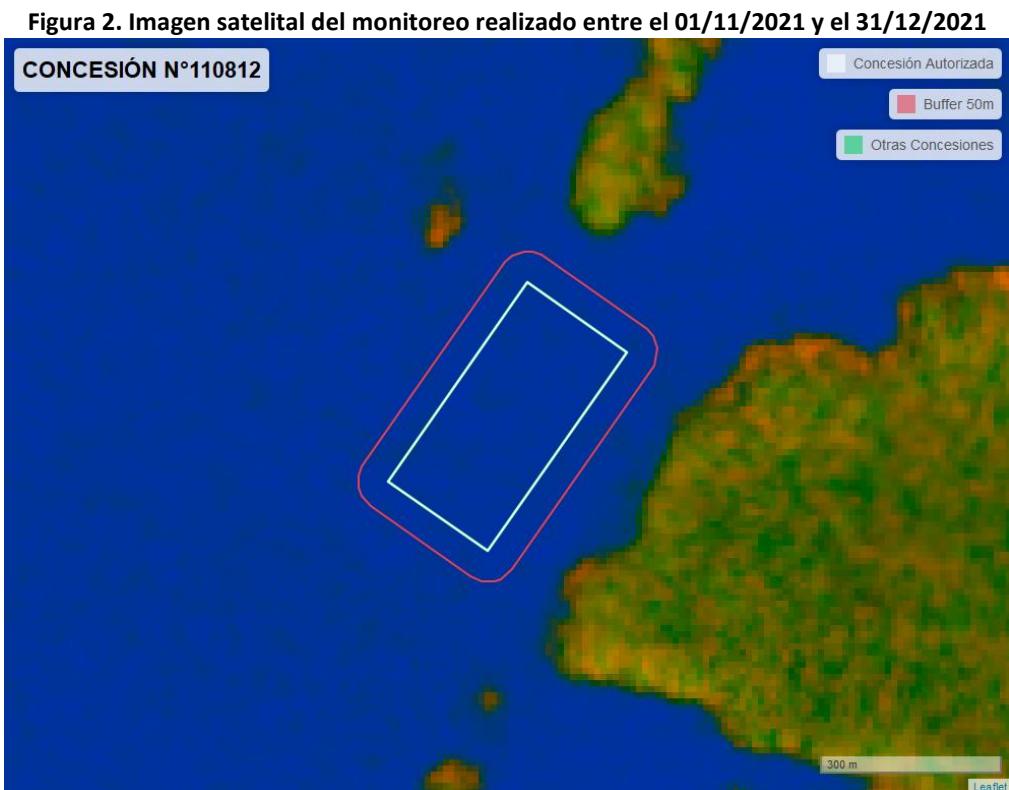
En las siguientes figuras se muestran las imágenes analizadas para cada periodo:
