INFORME TÉCNICO DE FISCALIZACIÓN AMBIENTAL

CES PAMELA (RNA 110814)

DSI-2022-896-XI-RCA

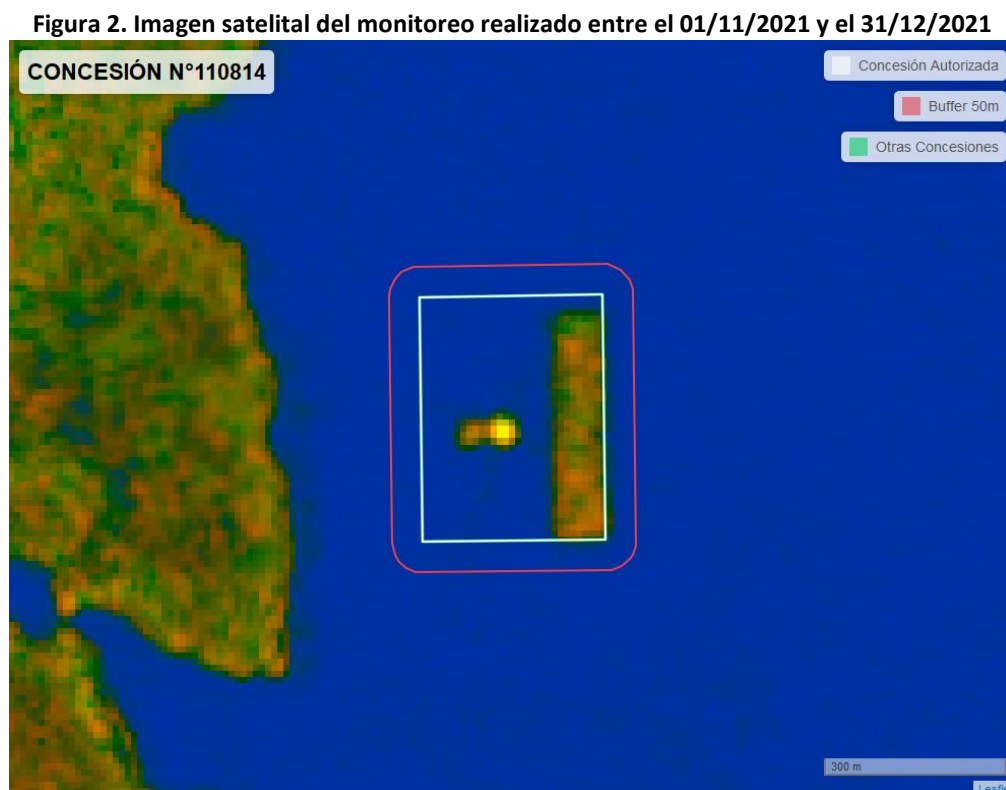
- Entre el 01/11/2021 y el 31/12/2021, se identifica la presencia dentro de los límites de concesión de 1 o más módulos de cultivo de peces asociados a los límites de su concesión.
- Entre el 01/02/2022 y el 31/03/2022, se identifica la presencia dentro de los límites de concesión de 1 o más módulos de cultivo de peces asociados a los límites de su concesión.
- Entre el 01/05/2022 y el 30/06/2022, se identifica la presencia dentro de los límites de concesión de 1 o más módulos de cultivo de peces asociados a los límites de su concesión.
- Entre el 01/08/2022 y el 30/09/2022, se identifica la ausencia de módulos de cultivo de peces asociados a los límites de su concesión.
