## INFORME TÉCNICO DE FISCALIZACIÓN AMBIENTAL

**CES ISLOTE RODRIGUEZ (RNA 110823)**

**DSI-2022-903-XI-RCA**

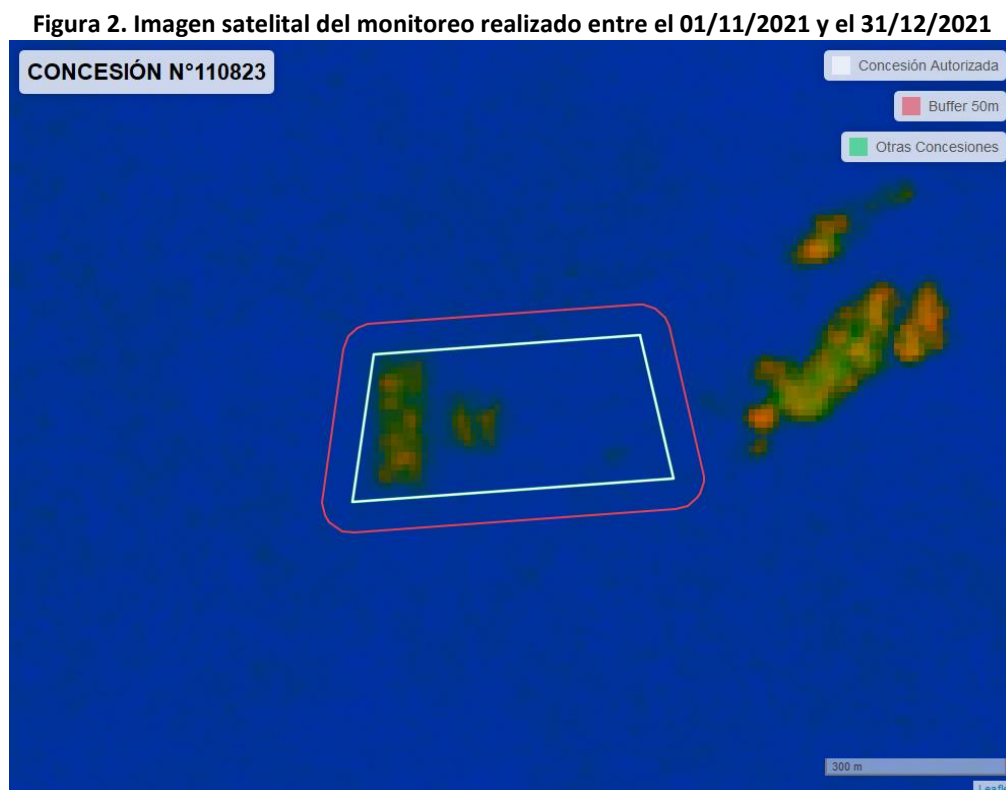
- Entre el 01/11/2021 y el 31/12/2021, se identifica la presencia dentro de los límites de concesión de 1 o más módulos de cultivo de peces asociados a los límites de su concesión.
- Entre el 01/02/2022 y el 31/03/2022, se identifica la ausencia de módulos de cultivo de peces asociados a los límites de su concesión.
- Entre el 01/05/2022 y el 30/06/2022, se identifica la presencia dentro de los límites de concesión de 1 o más módulos de cultivo de peces asociados a los límites de su concesión.
- Entre el 01/08/2022 y el 30/09/2022, se identifica la presencia dentro de los límites de concesión de 1 o más módulos de cultivo de peces asociados a los límites de su concesión.
