## INFORME TÉCNICO DE FISCALIZACIÓN AMBIENTAL

**CES ISLA SANCHEZ (RNA 110824)**

**DSI-2022-904-XI-RCA**

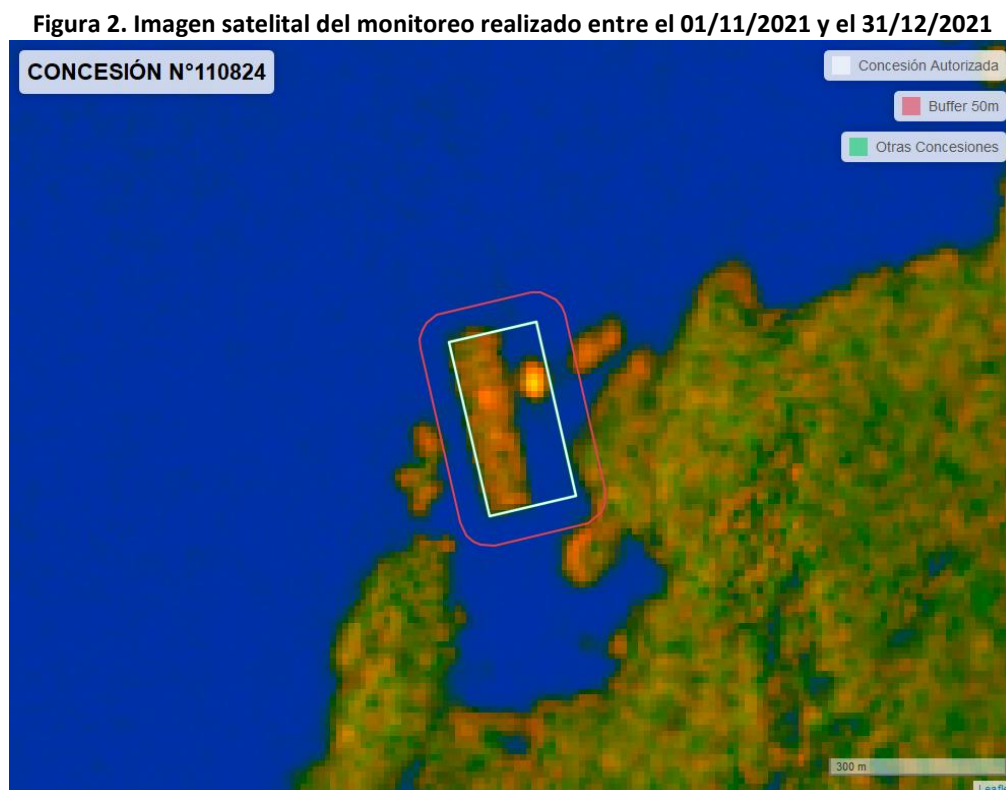
- Entre el 01/11/2021 y el 31/12/2021, se identifica la presencia dentro de los límites de concesión de 1 o más módulos de cultivo de peces asociados a los límites de su concesión.
- Entre el 01/02/2022 y el 31/03/2022, se identifica la ausencia de módulos de cultivo de peces asociados a los límites de su concesión.
- Entre el 01/05/2022 y el 30/06/2022, se identifica la ausencia de módulos de cultivo de peces asociados a los límites de su concesión.
- Entre el 01/08/2022 y el 30/09/2022, se identifica la presencia dentro de los límites de concesión de 1 o más módulos de cultivo de peces asociados a los límites de su concesión.
