INFORME TÉCNICO DE FISCALIZACIÓN AMBIENTAL

CES ISLA TERESA 1 (RNA 110877)

DSI-2022-950-XI-RCA

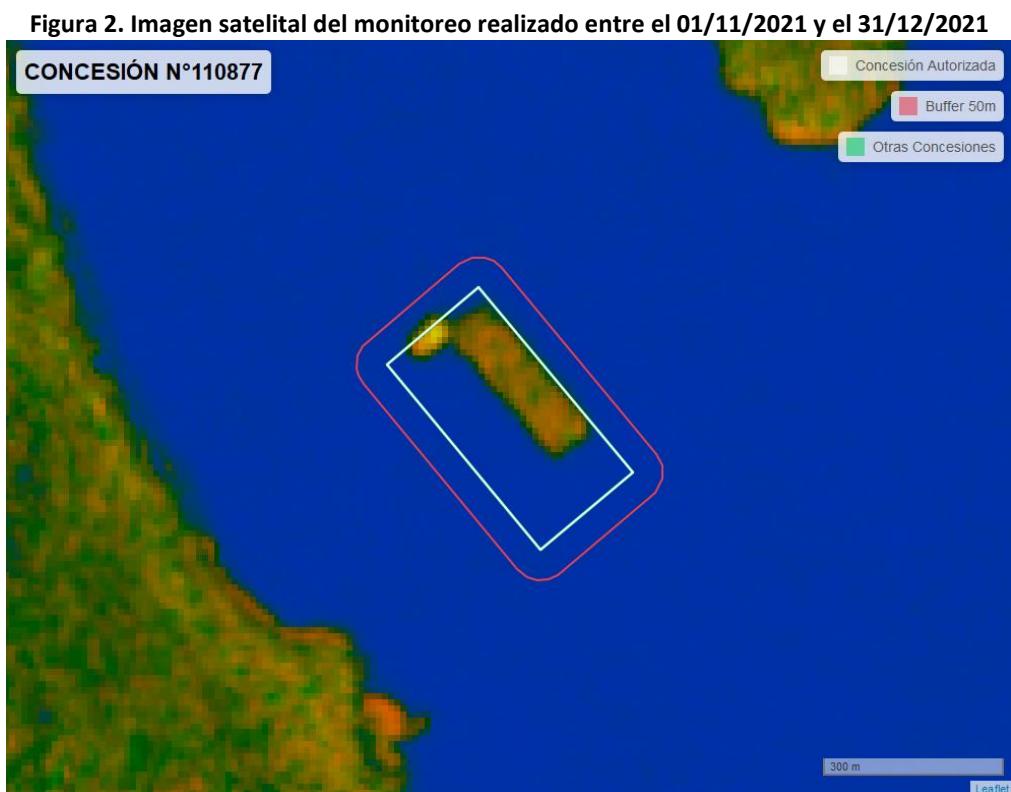
- Entre el 01/11/2021 y el 31/12/2021, se identifica la presencia dentro de los límites de concesión de 1 o más módulos de cultivo de peces asociados a los límites de su concesión.
- Entre el 01/02/2022 y el 31/03/2022, se identifica la presencia dentro de los límites de concesión de 1 o más módulos de cultivo de peces asociados a los límites de su concesión.
- Entre el 01/05/2022 y el 30/06/2022, se identifica la presencia dentro de los límites de concesión de 1 o más módulos de cultivo de peces asociados a los límites de su concesión.
- Entre el 01/08/2022 y el 30/09/2022, se identifica la ausencia de módulos de cultivo de peces asociados a los límites de su concesión.
