## INFORME TÉCNICO DE FISCALIZACIÓN AMBIENTAL

**CES CUPTANA 6 (RNA 110878)**

**DSI-2022-951-XI-RCA**

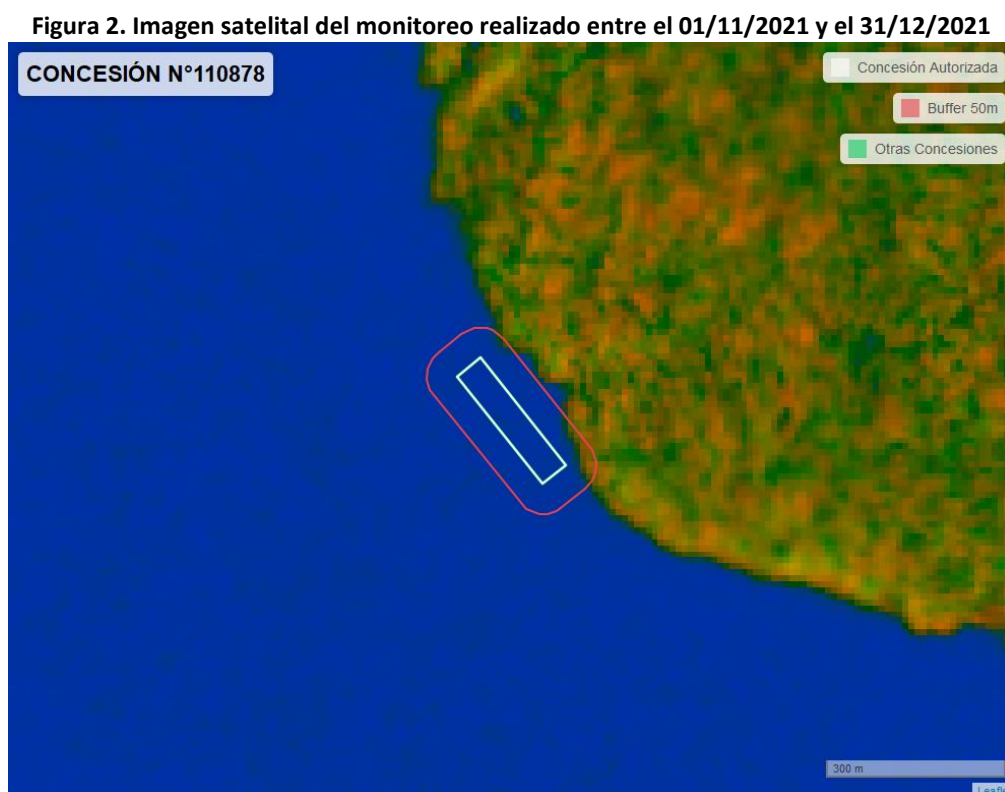
- Entre el 01/11/2021 y el 31/12/2021, se identifica la ausencia de módulos de cultivo de peces asociados a los límites de su concesión.
- Entre el 01/02/2022 y el 31/03/2022, se identifica la ausencia de módulos de cultivo de peces asociados a los límites de su concesión.
- Entre el 01/05/2022 y el 30/06/2022, se identifica la ausencia de módulos de cultivo de peces asociados a los límites de su concesión.
- Entre el 01/08/2022 y el 30/09/2022, se identifica la ausencia de módulos de cultivo de peces asociados a los límites de su concesión.
