## INFORME TÉCNICO DE FISCALIZACIÓN AMBIENTAL

**CES LALANCA (RNA 110885)**

**DSI-2022-956-XI-RCA**

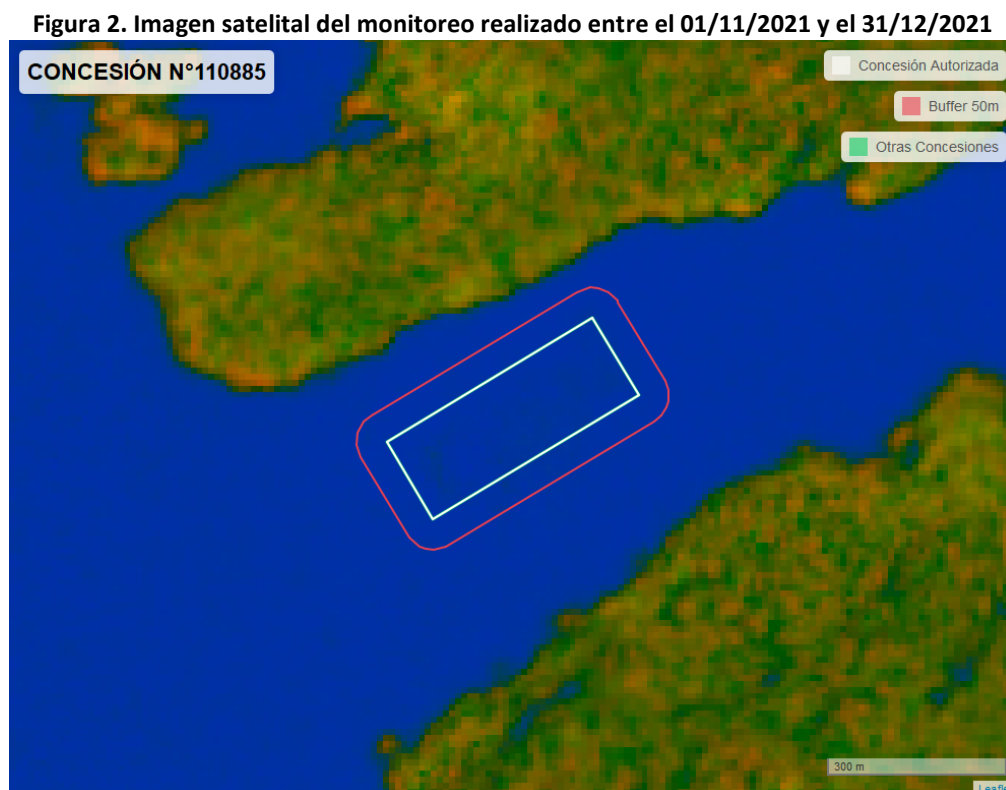
- Entre el 01/11/2021 y el 31/12/2021, se identifica la ausencia de módulos de cultivo de peces asociados a los límites de su concesión.
- Entre el 01/02/2022 y el 31/03/2022, se identifica la ausencia de módulos de cultivo de peces asociados a los límites de su concesión.
- Entre el 01/05/2022 y el 30/06/2022, se identifica la presencia dentro de los límites de concesión de 1 o más módulos de cultivo de peces asociados a los límites de su concesión.
- Entre el 01/08/2022 y el 30/09/2022, se identifica la presencia dentro de los límites de concesión de 1 o más módulos de cultivo de peces asociados a los límites de su concesión.
