## INFORME TÉCNICO DE FISCALIZACIÓN AMBIENTAL

**CES ISLA ELENA 2 (RNA 110887)**

**DSI-2022-958-XI-RCA**

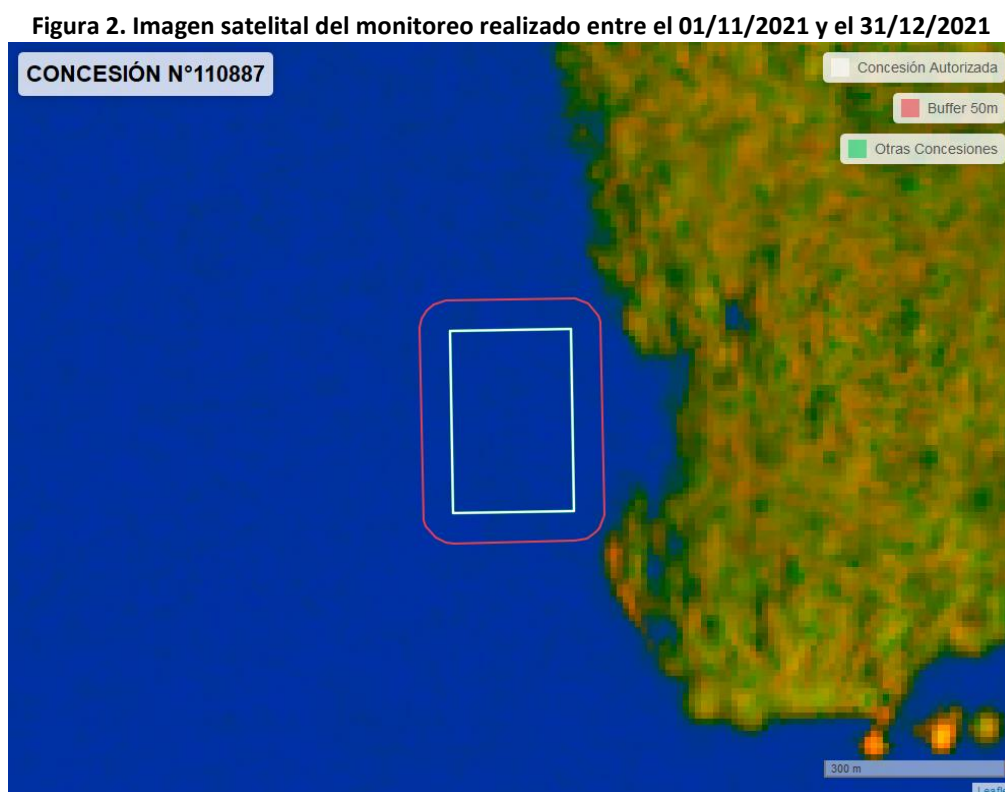
- Entre el 01/11/2021 y el 31/12/2021, se identifica la ausencia de módulos de cultivo de peces asociados a los límites de su concesión.
- Entre el 01/02/2022 y el 31/03/2022, se identifica la ausencia de módulos de cultivo de peces asociados a los límites de su concesión.
- Entre el 01/05/2022 y el 30/06/2022, se identifica la ausencia de módulos de cultivo de peces asociados a los límites de su concesión.
- Entre el 01/08/2022 y el 30/09/2022, se identifica la ausencia de módulos de cultivo de peces asociados a los límites de su concesión.
