## INFORME TÉCNICO DE FISCALIZACIÓN AMBIENTAL

**CES PUNTA SANCHEZ (RNA 110893)**

**DSI-2022-964-XI-RCA**

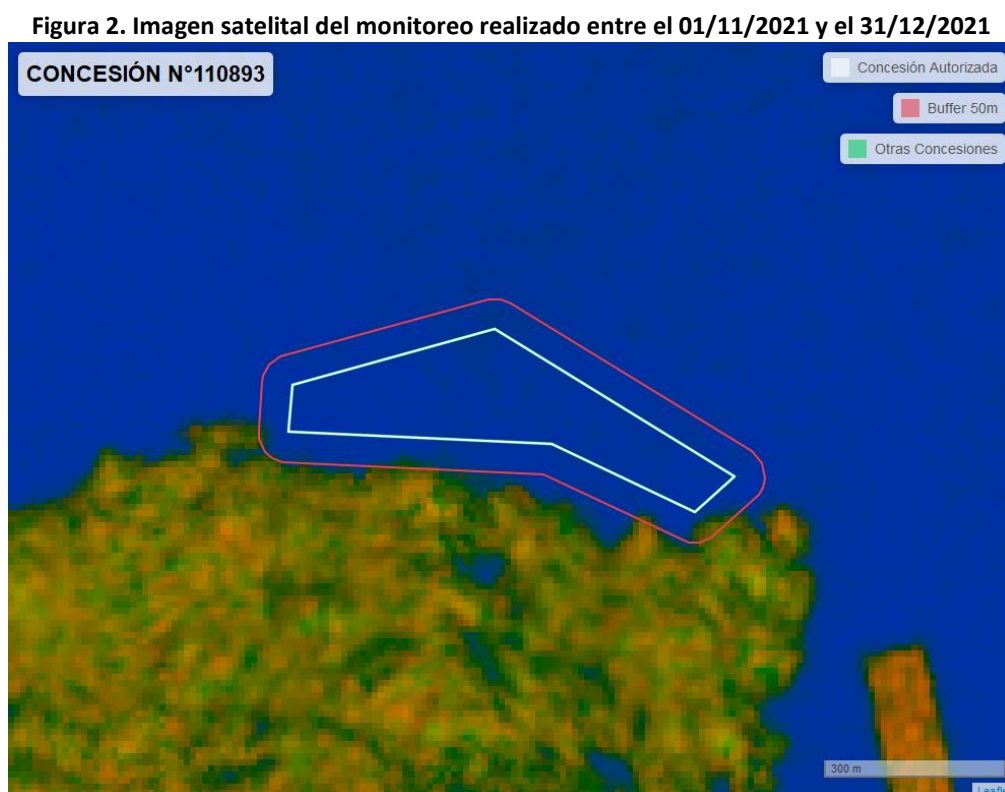
- Entre el 01/11/2021 y el 31/12/2021, se identifica la ausencia de módulos de cultivo de peces asociados a los límites de su concesión.
- Entre el 01/02/2022 y el 31/03/2022, se identifica la presencia dentro de los límites de concesión de 1 o más módulos de cultivo de peces asociados a los límites de su concesión.
- Entre el 01/05/2022 y el 30/06/2022, se identifica la ausencia de módulos de cultivo de peces asociados a los límites de su concesión.
- Entre el 01/08/2022 y el 30/09/2022, se identifica la presencia dentro de los límites de concesión de 1 o más módulos de cultivo de peces asociados a los límites de su concesión.
