## INFORME TÉCNICO DE FISCALIZACIÓN AMBIENTAL

**CES ISLA TERESA 2 (RNA 110896)**

**DSI-2022-967-XI-RCA**

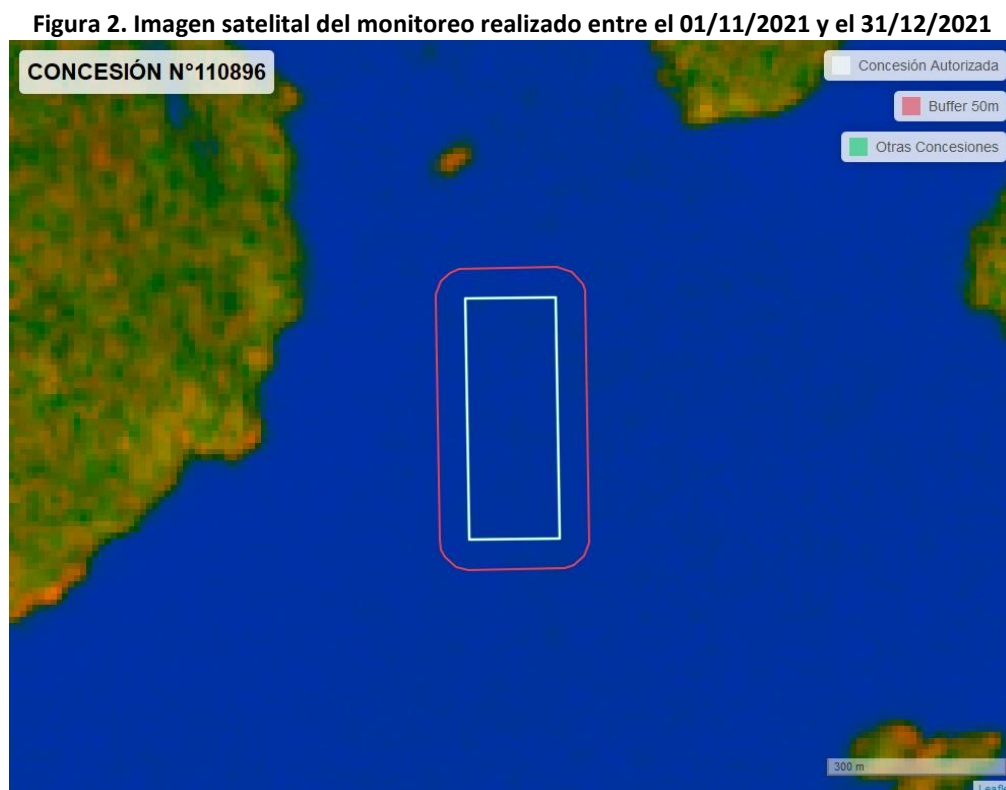
- Entre el 01/11/2021 y el 31/12/2021, se identifica la ausencia de módulos de cultivo de peces asociados a los límites de su concesión.
- Entre el 01/02/2022 y el 31/03/2022, se identifica la ausencia de módulos de cultivo de peces asociados a los límites de su concesión.
- Entre el 01/05/2022 y el 30/06/2022, se identifica la ausencia de módulos de cultivo de peces asociados a los límites de su concesión.
- Entre el 01/08/2022 y el 30/09/2022, se identifica la presencia dentro de los límites de concesión de 1 o más módulos de cultivo de peces asociados a los límites de su concesión.
