## INFORME TÉCNICO DE FISCALIZACIÓN AMBIENTAL

**CES BAHÍA ESTER (RNA 110901)**

**DSI-2022-972-XI-RCA**

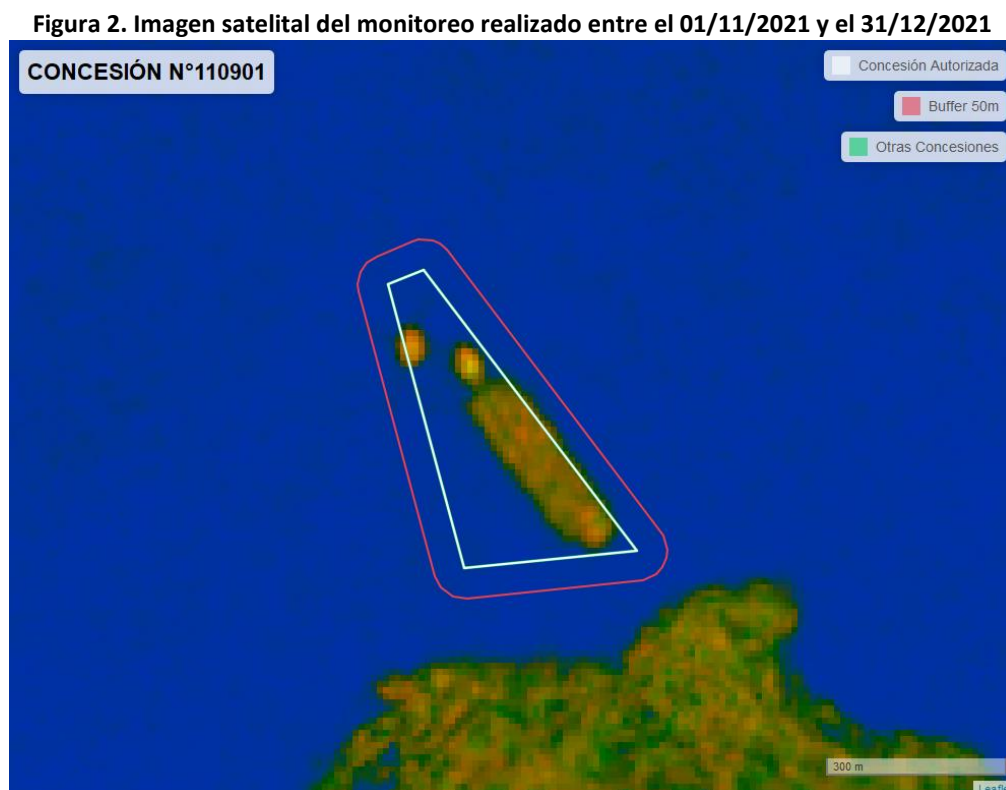
- Entre el 01/11/2021 y el 31/12/2021, se identifica la presencia dentro de los límites de concesión de 1 o más módulos de cultivo de peces asociados a los límites de su concesión.
- Entre el 01/02/2022 y el 31/03/2022, se identifica la presencia dentro de los límites de concesión de 1 o más módulos de cultivo de peces asociados a los límites de su concesión.
- Entre el 01/05/2022 y el 30/06/2022, se identifica la presencia dentro de los límites de concesión de 1 o más módulos de cultivo de peces asociados a los límites de su concesión.
- Entre el 01/08/2022 y el 30/09/2022, se identifica la presencia dentro de los límites de concesión de 1 o más módulos de cultivo de peces asociados a los límites de su concesión.
