## INFORME TÉCNICO DE FISCALIZACIÓN AMBIENTAL

**CES BROKEN (RNA 110912)**

**DSI-2022-983-XI-RCA**

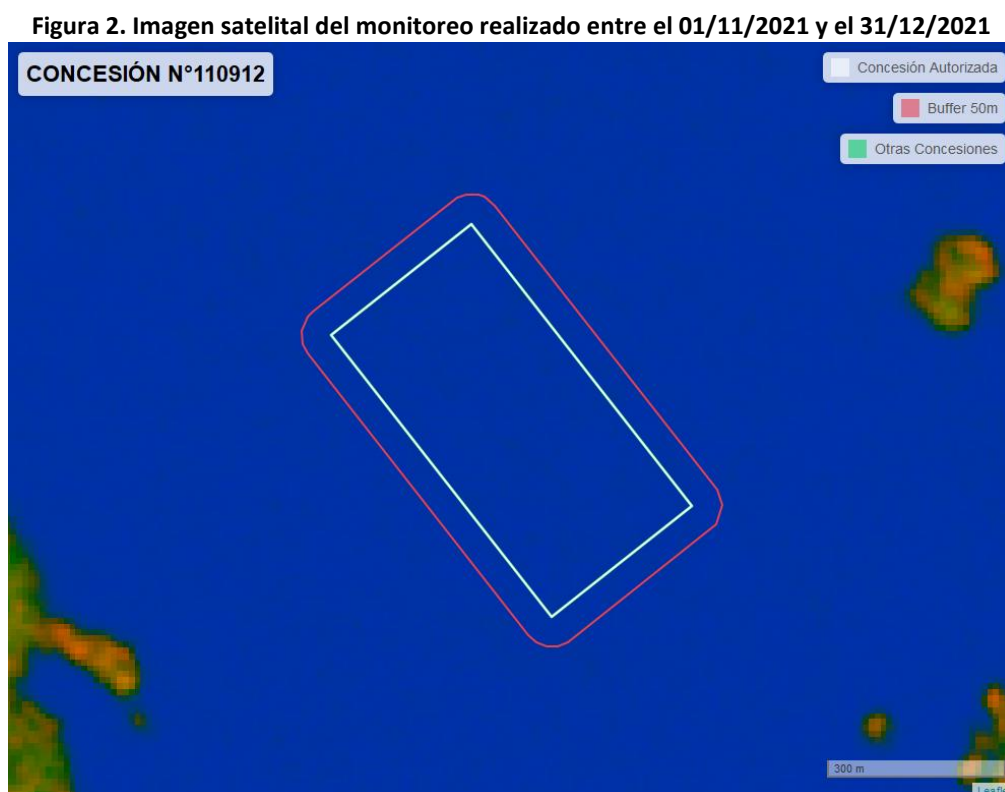
- Entre el 01/11/2021 y el 31/12/2021, se identifica la ausencia de módulos de cultivo de peces asociados a los límites de su concesión.
- Entre el 01/02/2022 y el 31/03/2022, se identifica la ausencia de módulos de cultivo de peces asociados a los límites de su concesión.
- Entre el 01/05/2022 y el 30/06/2022, se identifica la ausencia de módulos de cultivo de peces asociados a los límites de su concesión.
- Entre el 01/08/2022 y el 30/09/2022, se identifica la ausencia de módulos de cultivo de peces asociados a los límites de su concesión.
