## INFORME TÉCNICO DE FISCALIZACIÓN AMBIENTAL

**CES ISLA COLORADA (RNA 110928)**

**DSI-2022-997-XI-RCA**

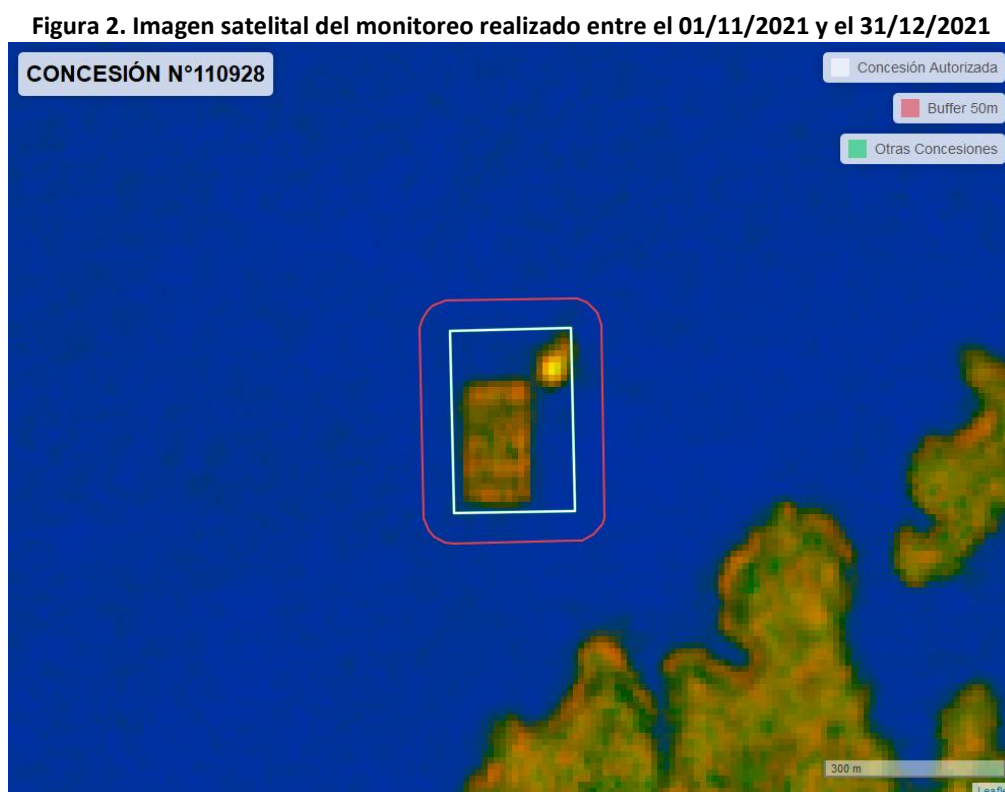
- Entre el 01/11/2021 y el 31/12/2021, se identifica la presencia dentro de los límites de concesión de 1 o más módulos de cultivo de peces asociados a los límites de su concesión.
- Entre el 01/02/2022 y el 31/03/2022, se identifica la presencia dentro de los límites de concesión de 1 o más módulos de cultivo de peces asociados a los límites de su concesión.
- Entre el 01/05/2022 y el 30/06/2022, se identifica la presencia dentro de los límites de concesión de 1 o más módulos de cultivo de peces asociados a los límites de su concesión.
- Entre el 01/08/2022 y el 30/09/2022, se identifica la presencia dentro de los límites de concesión de 1 o más módulos de cultivo de peces asociados a los límites de su concesión.
