## INFORME TÉCNICO DE FISCALIZACIÓN AMBIENTAL

**CES MAURICIO 2 (RNA 110932)**

**DSI-2022-1000-XI-RCA**

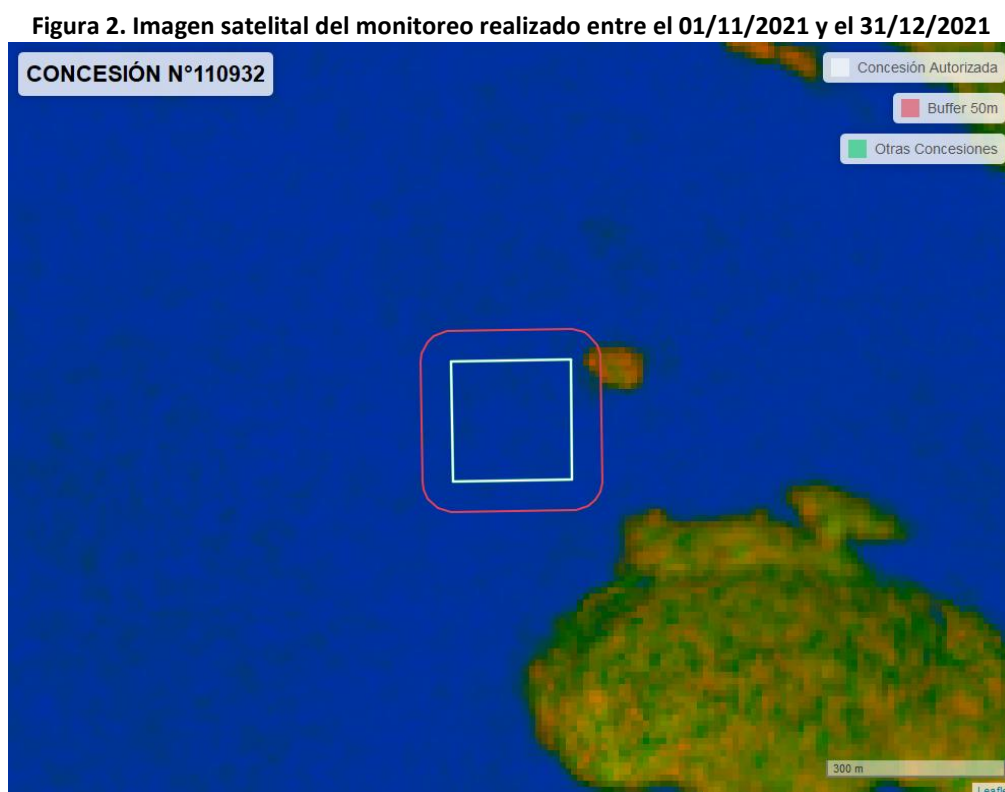
- Entre el 01/11/2021 y el 31/12/2021, se identifica la ausencia de módulos de cultivo de peces asociados a los límites de su concesión.
- Entre el 01/02/2022 y el 31/03/2022, se identifica la ausencia de módulos de cultivo de peces asociados a los límites de su concesión.
- Entre el 01/05/2022 y el 30/06/2022, se identifica la ausencia de módulos de cultivo de peces asociados a los límites de su concesión.
- Entre el 01/08/2022 y el 30/09/2022, se identifica la ausencia de módulos de cultivo de peces asociados a los límites de su concesión.
