## INFORME TÉCNICO DE FISCALIZACIÓN AMBIENTAL

**CES VERDUGO 3 (RNA 110941)**

**DSI-2022-1009-XI-RCA**

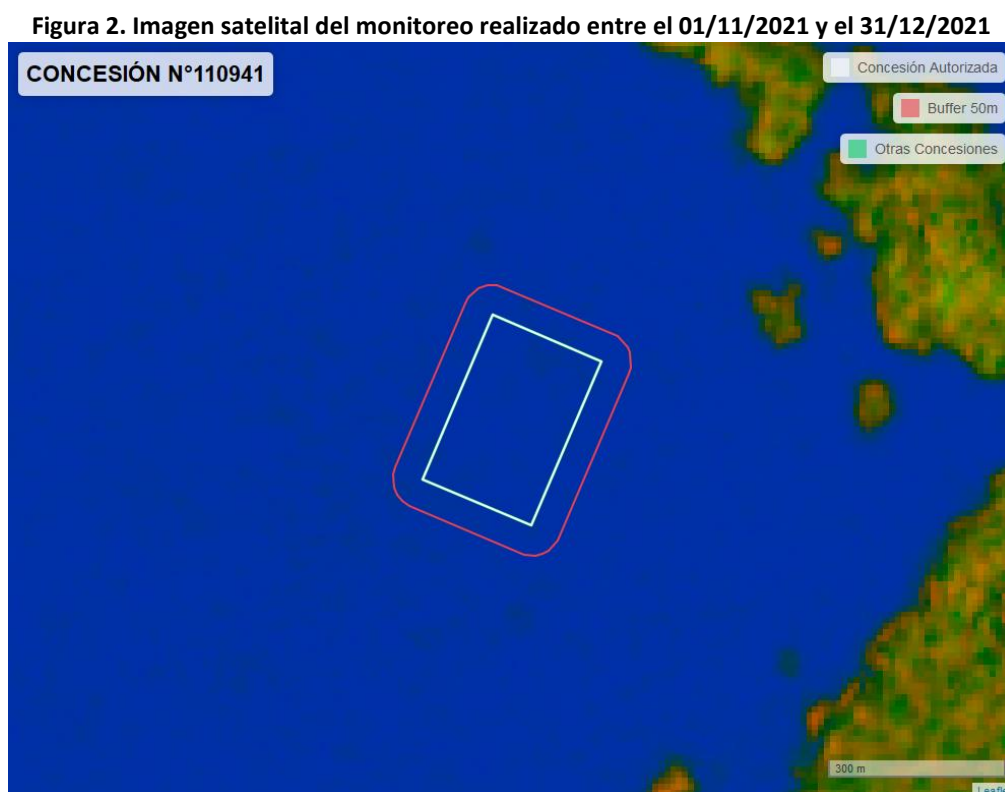
- Entre el 01/11/2021 y el 31/12/2021, se identifica la ausencia de módulos de cultivo de peces asociados a los límites de su concesión.
- Entre el 01/02/2022 y el 31/03/2022, se identifica la ausencia de módulos de cultivo de peces asociados a los límites de su concesión.
- Entre el 01/05/2022 y el 30/06/2022, se identifica la ausencia de módulos de cultivo de peces asociados a los límites de su concesión.
- Entre el 01/08/2022 y el 30/09/2022, se identifica la ausencia de módulos de cultivo de peces asociados a los límites de su concesión.
