INFORME TÉCNICO DE FISCALIZACIÓN AMBIENTAL

CES ENTRADA BAHIA TRANQUILA 1 (RNA 120079)

DSI-2022-1031-XII-RCA

Fecha creación: 23-12-2022

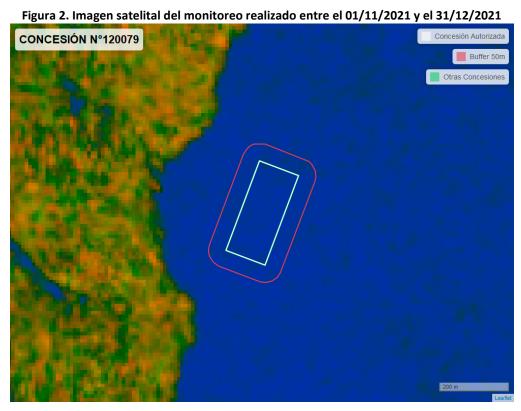
- Entre el 01/11/2021 y el 31/12/2021, se identifica la ausencia de módulos de cultivo de peces asociados a los límites de su concesión.
- El 21/02/2022, se identifica la ausencia de módulos de cultivo de peces asociados a los límites de su concesión.
- El 27/06/2022, se identifica la ausencia de módulos de cultivo de peces asociados a los límites de su concesión.
- El 19/09/2022, se identifica la ausencia de módulos de cultivo de peces asociados a los límites de su concesión.
