INFORME TÉCNICO DE FISCALIZACIÓN AMBIENTAL

CES SECTOR PUNTA NORTE, PASO PICTON (RNA 120105)

DSI-2022-1047-XII-RCA

Fecha creación: 23-12-2022

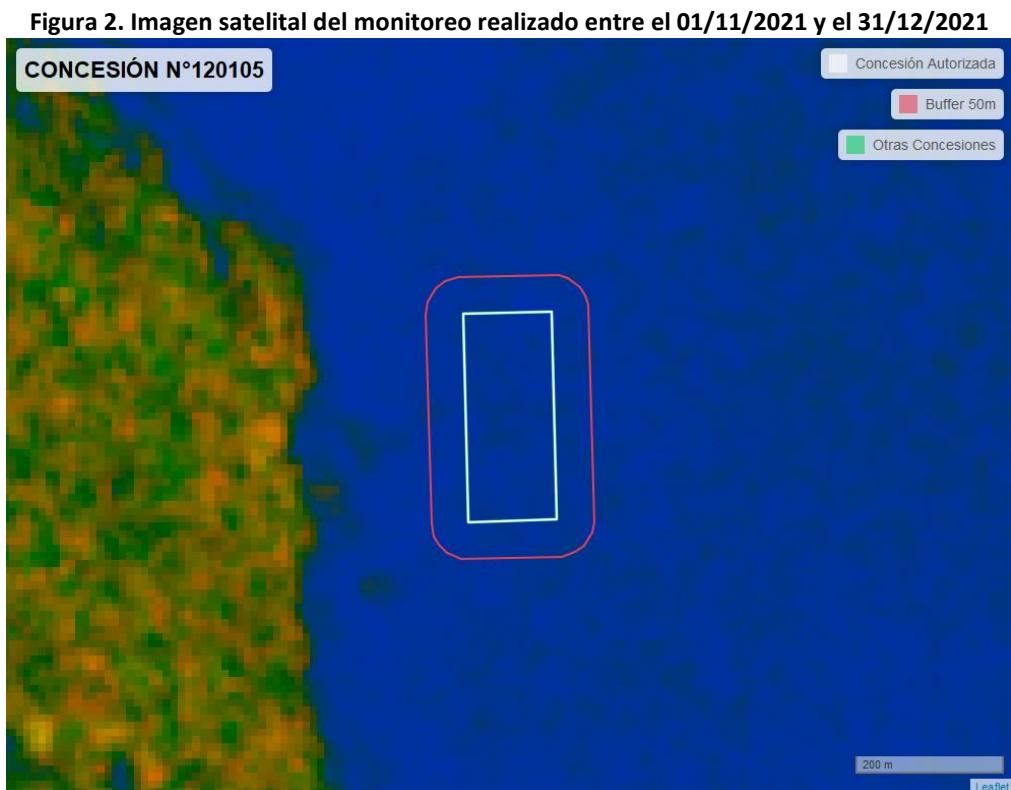
- Entre el 01/11/2021 y el 31/12/2021, se identifica la ausencia de módulos de cultivo de peces asociados a los límites de su concesión.
- Entre el 01/02/2022 y el 31/03/2022, se identifica la ausencia de módulos de cultivo de peces asociados a los límites de su concesión.
- Entre el 01/05/2022 y el 30/06/2022, se identifica la ausencia de módulos de cultivo de peces asociados a los límites de su concesión.
- Entre el 01/08/2022 y el 30/09/2022, se identifica la ausencia de módulos de cultivo de peces asociados a los límites de su concesión.
