## INFORME TÉCNICO DE FISCALIZACIÓN AMBIENTAL

**CES PUNTA DARSENA (RNA 120118)**

**DSI-2022-1059-XII-RCA**

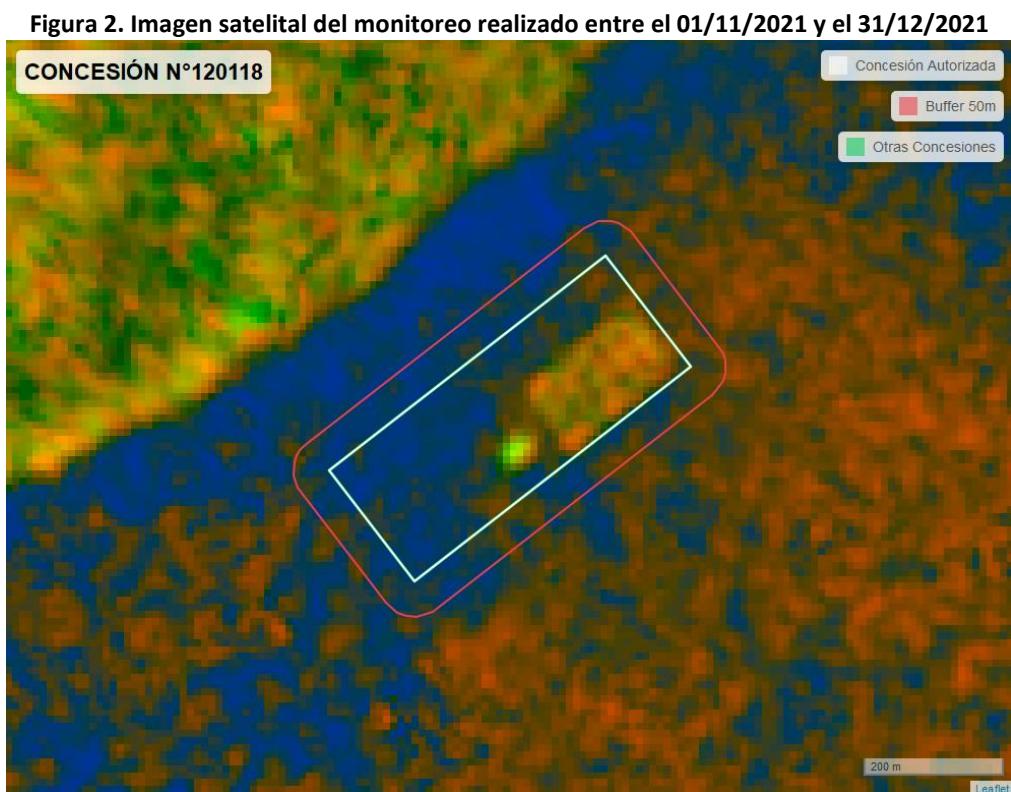
- Entre el 01/11/2021 y el 31/12/2021, se identifica la presencia dentro de los límites de concesión de 1 o más módulos de cultivo de peces asociados a los límites de su concesión.
- Entre el 01/02/2022 y el 31/03/2022, se identifica la presencia dentro de los límites de concesión de 1 o más módulos de cultivo de peces asociados a los límites de su concesión.
- El 29/05/2022, se identifica la presencia dentro de los límites de concesión de 1 o más módulos de cultivo de peces asociados a los límites de su concesión.
- El 19/09/2022, se identifica la presencia dentro de los límites de concesión de 1 o más módulos de cultivo de peces asociados a los límites de su concesión.
