INFORME TÉCNICO DE FISCALIZACIÓN AMBIENTAL

CES CANAL COCKBURN 23 (RNA 120123)

DSI-2022-1060-XII-RCA

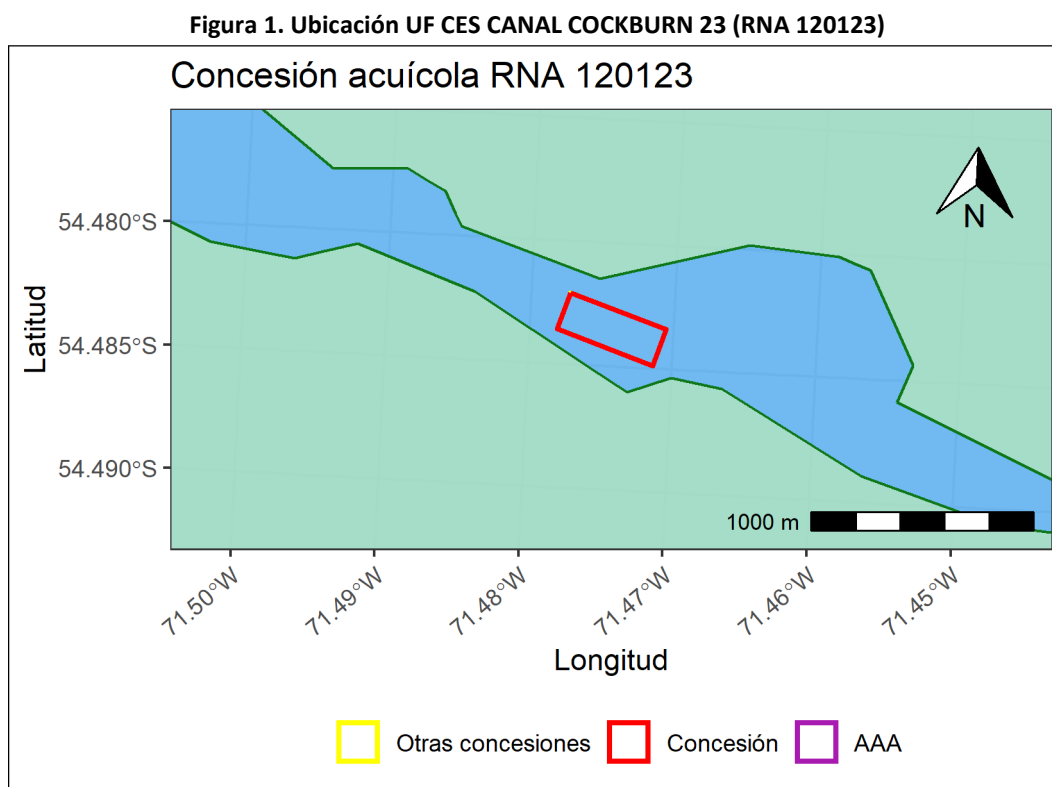
En la Figura 1, se presenta un plano de ubicación de la actividad fiscalizada.
