## INFORME TÉCNICO DE FISCALIZACIÓN AMBIENTAL

**CES ISLA GARCÍA (RNA 120144)**

**DSI-2022-1077-XII-RCA**

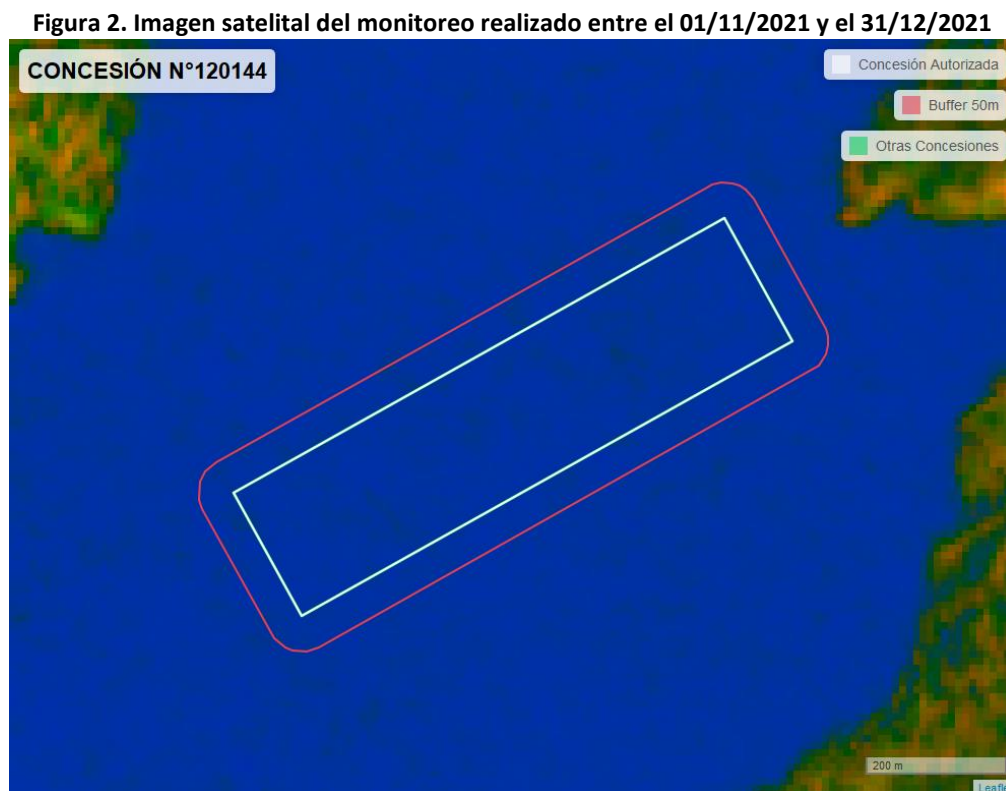
- Entre el 01/11/2021 y el 31/12/2021, se identifica la ausencia de módulos de cultivo de peces asociados a los límites de su concesión.
- Entre el 01/02/2022 y el 31/03/2022, se identifica la ausencia de módulos de cultivo de peces asociados a los límites de su concesión.
- El 20/06/2022, se identifica la ausencia de módulos de cultivo de peces asociados a los límites de su concesión.
- El 19/09/2022, se identifica la ausencia de módulos de cultivo de peces asociados a los límites de su concesión.
