## INFORME TÉCNICO DE FISCALIZACIÓN AMBIENTAL

**CES TARABA 6 (RNA 120151)**

**DSI-2022-1083-XII-RCA**

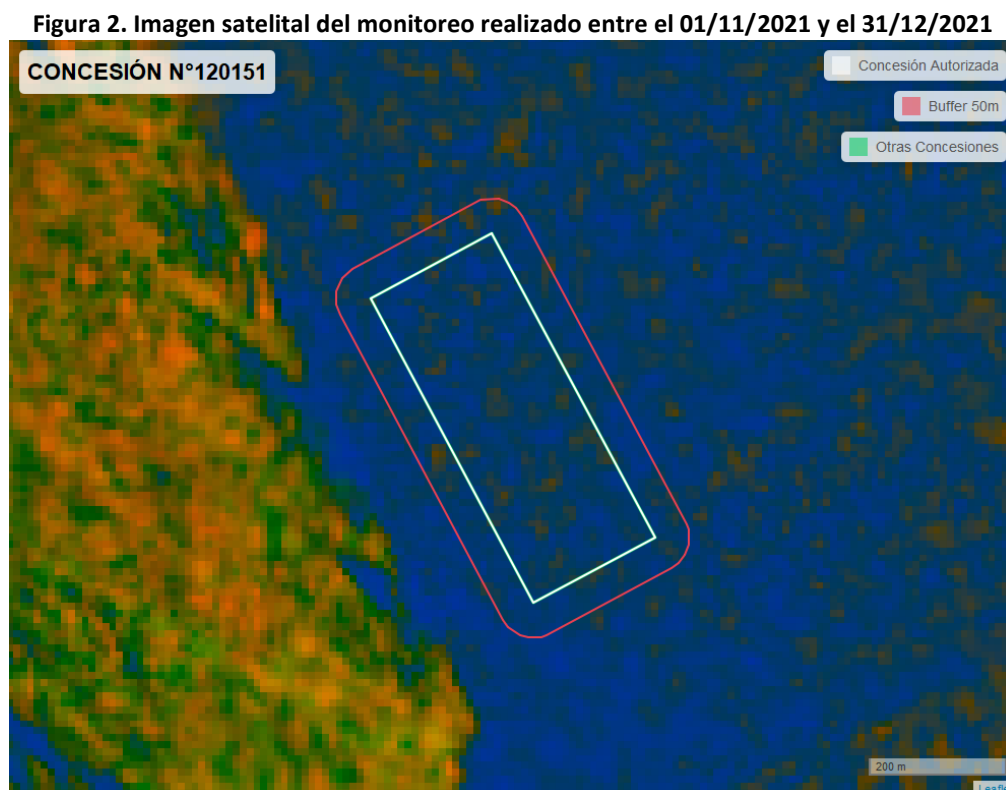
- Entre el 01/11/2021 y el 31/12/2021, se identifica la ausencia de módulos de cultivo de peces asociados a los límites de su concesión.
- El 21/02/2022, se identifica la ausencia de módulos de cultivo de peces asociados a los límites de su concesión.
- El 12/05/2022, se identifica la presencia dentro de los límites de concesión de 1 o más módulos de cultivo de peces asociados a los límites de su concesión.
- El 19/09/2022, se identifica la presencia dentro de los límites de concesión de 1 o más módulos de cultivo de peces asociados a los límites de su concesión.
