INFORME TÉCNICO DE FISCALIZACIÓN AMBIENTAL

Examen de Información

CES BAHÍA LEÓN (RNA 120194)

DFZ-2022-346-XII-RCA

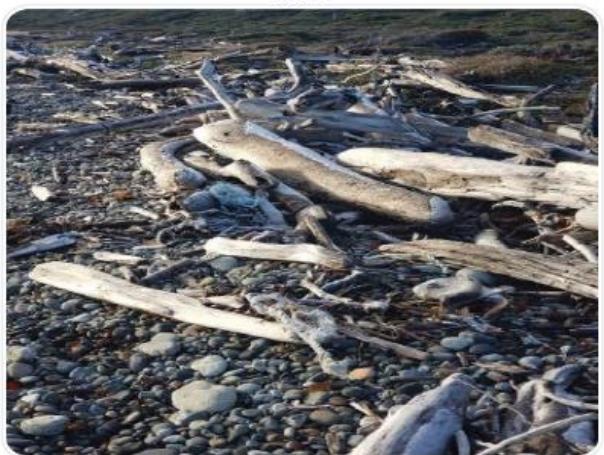
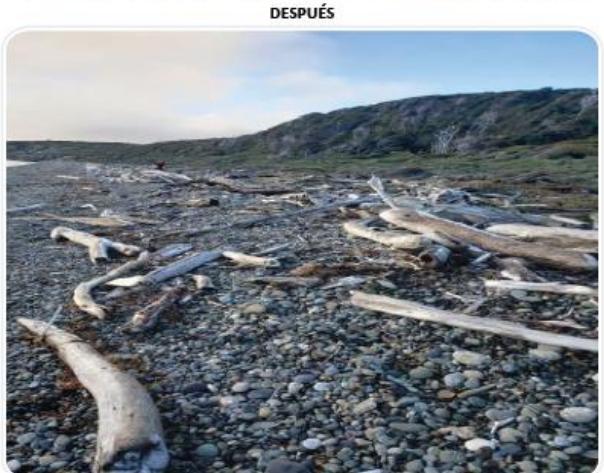
Fotografía 1.

Fecha reportada: 15/07/22

Descripción del medio de prueba: Imagen correspondiente a registro de actividad de limpieza de playa efectuada durante el mes de julio de 2022.
