**INFORME TÉCNICO DE FISCALIZACIÓN AMBIENTAL**

**“PLANTA DE PROCESO EMPRESA PATAGONIA”**

**DFZ-2022-2293-X-NE**

**DICIEMBRE 2022**

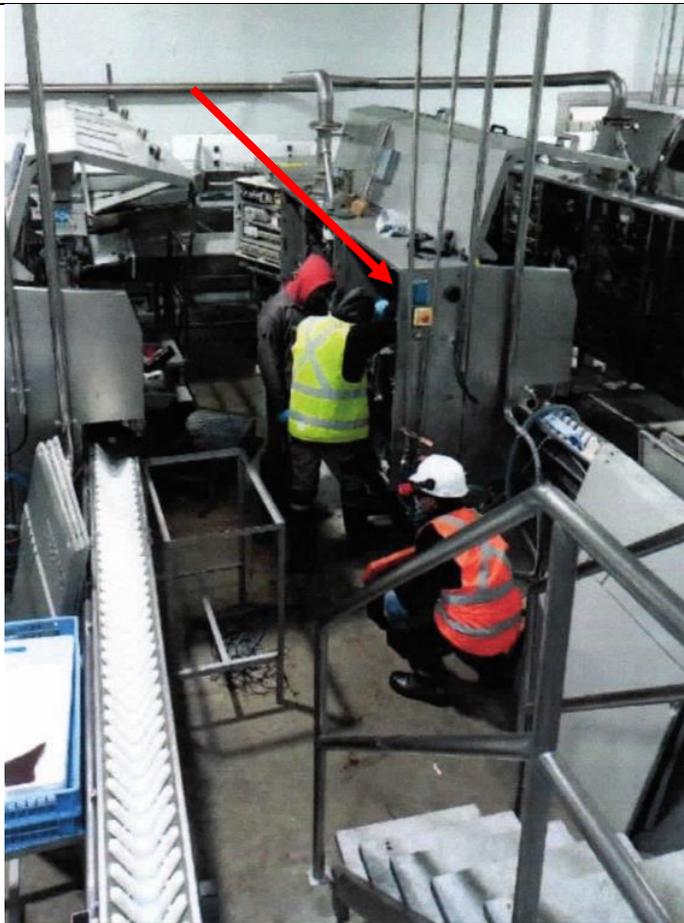
**Figura 1.**

**Descripción del medio de prueba:** Planta de eviscerado en mantención (Fuente: Imagen 2 – Carta 27.07.2022, ABICK).

- Informó estar **finalizando** los trabajos de mitigación de ruidos y mantención general de la planta.
- Señaló que la planta de proceso no se encuentra en temporada alta de operación, requiriendo presentar el informe de ruidos solicitado, a fines de septiembre de 2022.

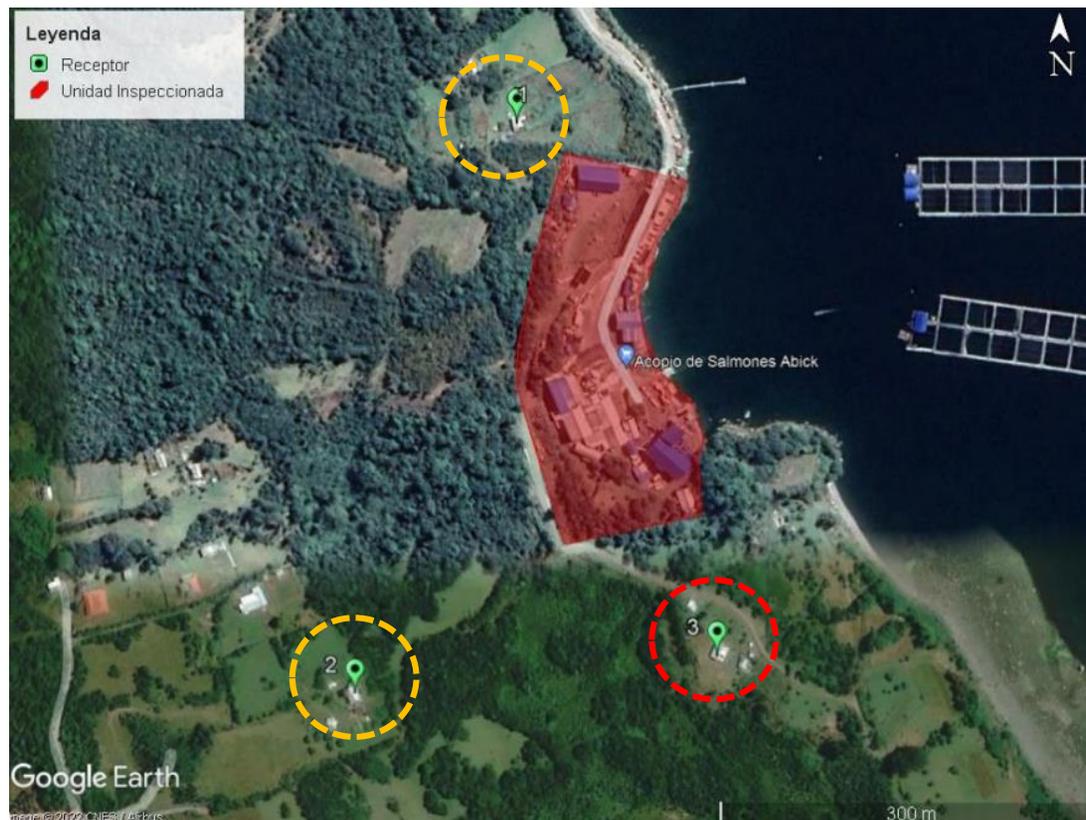
**Figura 3.**

- El ETFA ubicó **3 puntos de recepción de ruido (R1, R2, R3)**, cercanos a la UF (Figura 3).
- La instrumentación de medición, correspondió principalmente a:

**Descripción:** Ubicación de puntos receptores (R1-R2-R3) para medición de ruidos, con respecto a la UF. En rojo se demarca la vivienda con superación de la norma de emisión.

- Como resultado de la campaña de mediciones, el informe concluyó la **superación de los límites máximos permisibles**, en el receptor N° 3.
- b.** En cuanto a la operatividad de la UF, el mismo informe de ACUSTEC, en su Anexo 6, adjuntó correo electrónico emitido por el titular, el día 06 de octubre del mismo año, en el cual señalaba que durante la medición de ruidos, la línea de producción funcionó completamente, detallando las siguientes:

- ✓ En la campaña de medición de ruidos, se constató por el ETFA, la superación de la norma de emisión en el Receptor 3.
- ✓ A mayor abundamiento, la zona en donde se ubica el Receptor 3, debe cumplir con un límite máximo de 43 dBA, para zona Rural, llegando a un valor de 53 dBA.

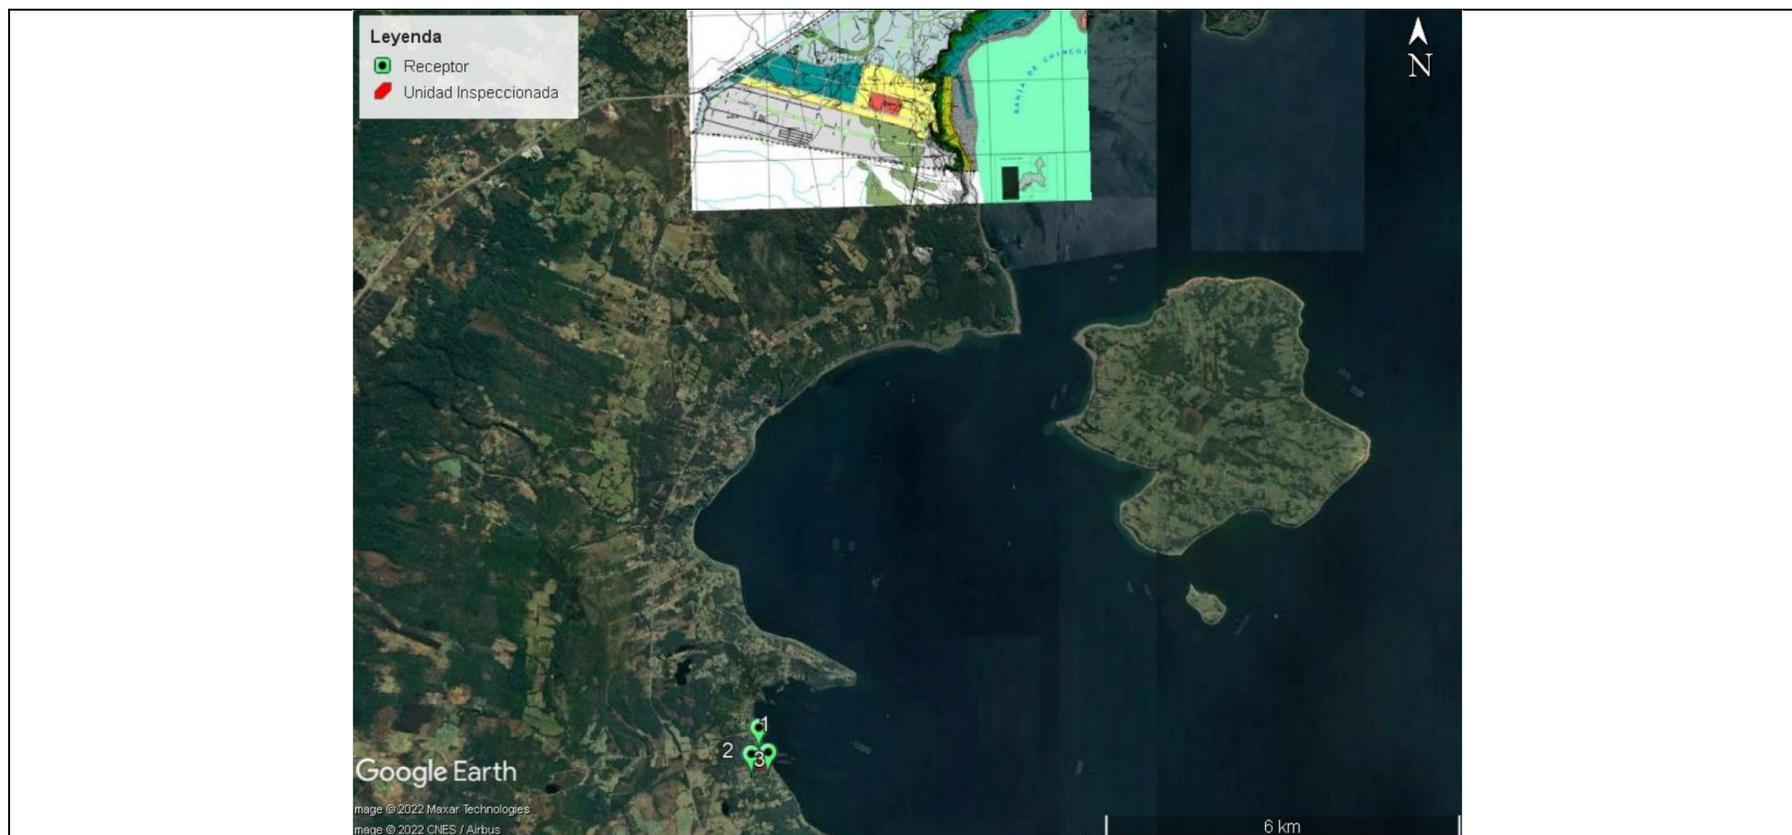
**Figura 4.**

**Descripción:** Ubicación de puntos receptores (R1-R2-R3) para medición de ruidos, con respecto al Instrumento de Planificación Territorial (IPT) de la comuna de Puerto Montt.

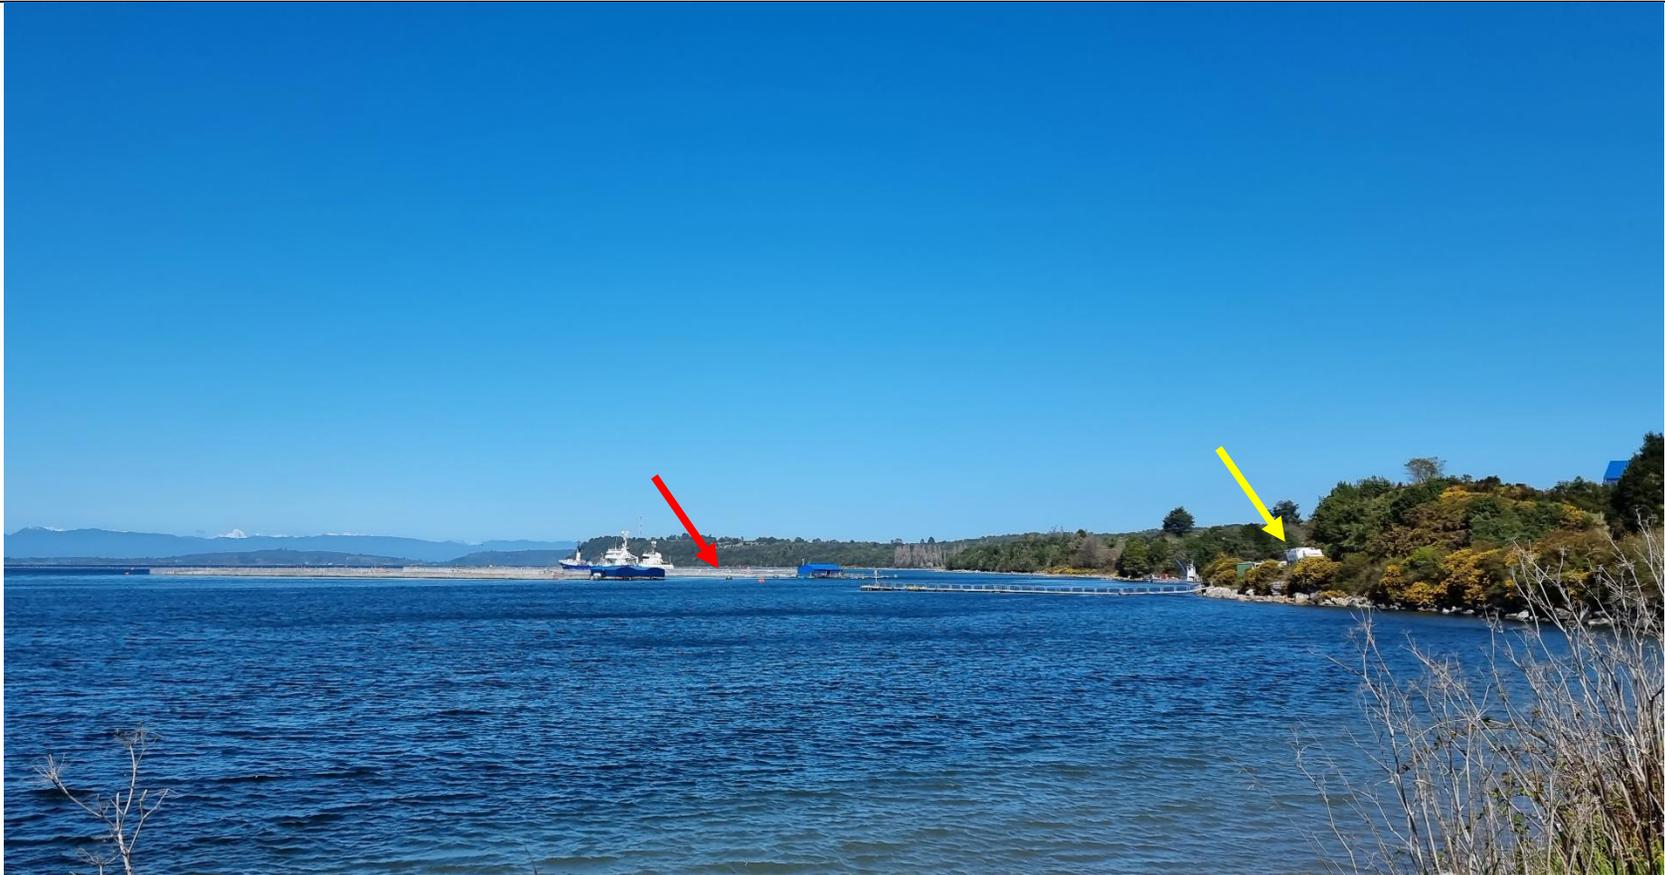
**Figura 5.**

- Siendo las 15:15 hr., se realizó inspección a unos 400 m de distancia de la entrada principal a la planta de proceso “ABICK”.
- En dicho sector costero, se observan 2 módulos aledaños a dicha planta, uno con 2 bodegas de color azul, y otro con una bodega. En este último se visualiza un chorro de agua que sale de la parte superior derecha, el cual generaba un ruido que se percibía en dicha zona inspeccionada.
- Durante la inspección, no fue posible realizar medición de ruidos por nivel de presión sonora (NPS), dado el fuerte viento sur presente, sumado al sonido del oleaje del lugar.
- En la zona se observan viviendas y un colegio.

**Descripción:** Vista general hacia la costa, observando a unos 400 m de distancia, entrada a la planta Abick (flecha amarilla) y área marítima de módulos de acopio/pontones (flecha roja).
