## INFORME TÉCNICO DE FISCALIZACIÓN AMBIENTAL

DFZ-2022-658-VIII-RCA

### COMPLEJO CELCO PLANTA ARAUCO

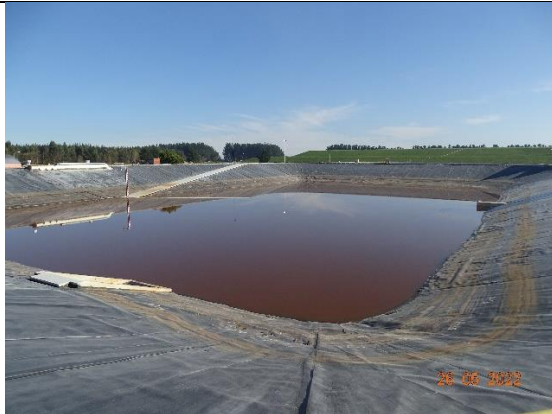
**Fotografía 1.**

**Descripción del medio de prueba:** Laguna de derrame

**Descripción del medio de prueba:**  
Izq: Laguna Aguas Iluvias / Derecha: Laguna homogenización

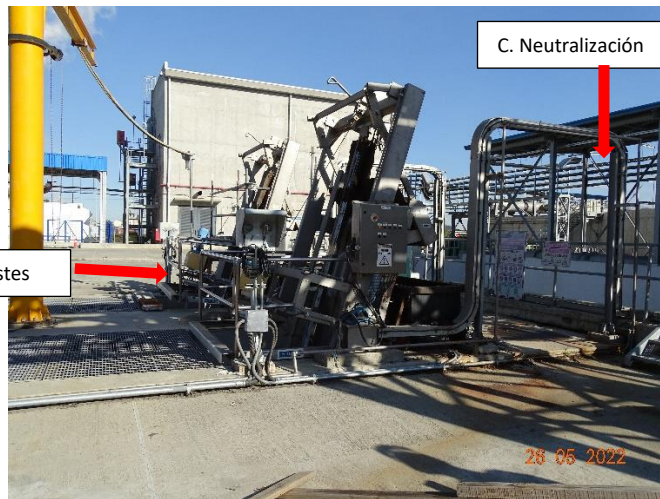
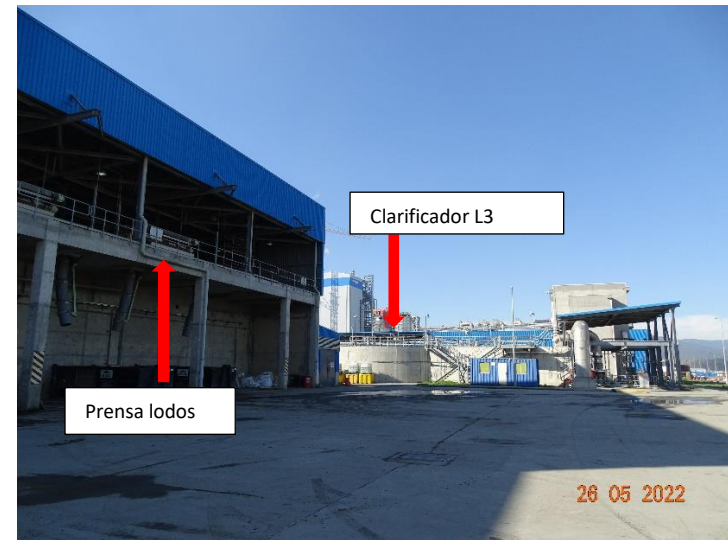
**Fotografía 3.**

- i. 3 lagunas de derrames (Fotografía 1)
- ii. 1 laguna de aguas lluvias (Fotografía 2)
- iii. 1 piscina de homogenización (Fotografía 2)
- iv. Clarificador L3, cámara de neutralización, cámara de desbaste (Fotografías 3 y 4)
- v. Edificio de prensado de lodos (4 prensas). (Fotografía 4)
- vi. Torres de enfriamiento (3). (Fotografía 5)
- vii. 3 biorreactores (Fotografía 5)
- viii. Cámara de monitoreo o muestreo (sistema desviación a emisario o a laguna homogenización), (Fotografía 6)
- ix. Canaleta Parshall (Fotografía 7)

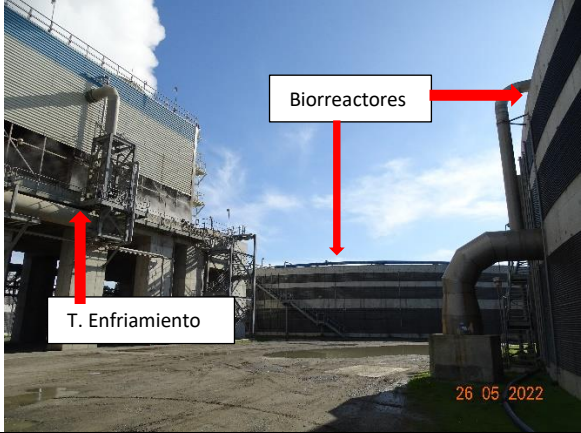
<p><b>Fotografía 5</b> Fecha: 26/05/2022</p>	<p><b>Fotografía 6</b> Fecha: 26/05/2022</p>
<p><b>Descripción del medio de prueba:</b> Torre enfriamiento y biorreactores</p>	<p><b>Descripción del medio de prueba:</b> Cámara de monitoreo o muestro (sistema desviación a emisario o a laguna homogenización)</p>

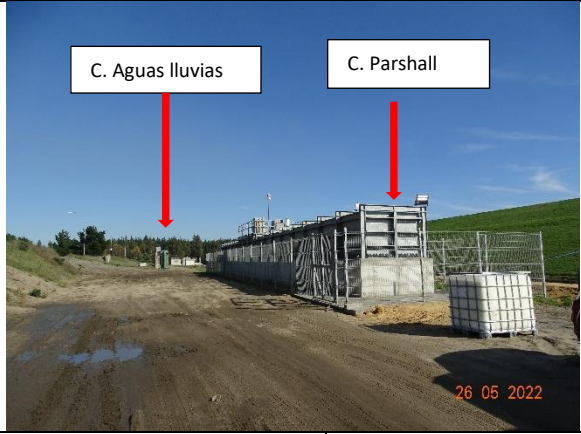
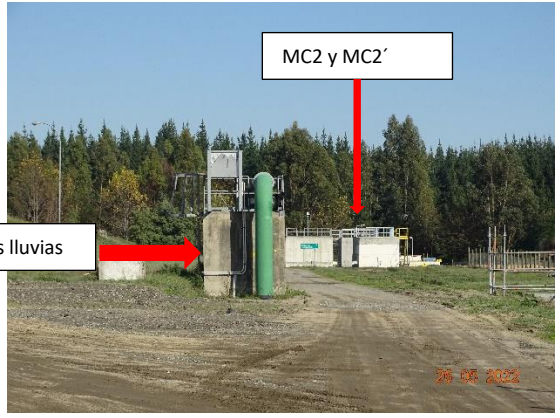
<p><b>Fotografía 7</b> Fecha: 26/05/2022</p>	<p><b>Fotografía 8</b> Fecha: 26/05/2022</p>
<p><b>Descripción del medio de prueba:</b> Canaleta Parshall y cámara de aguas Iluvias</p>	<p><b>Descripción del medio de prueba:</b> Cámara de aguas Iluvias, MC2 y MC2'</p>

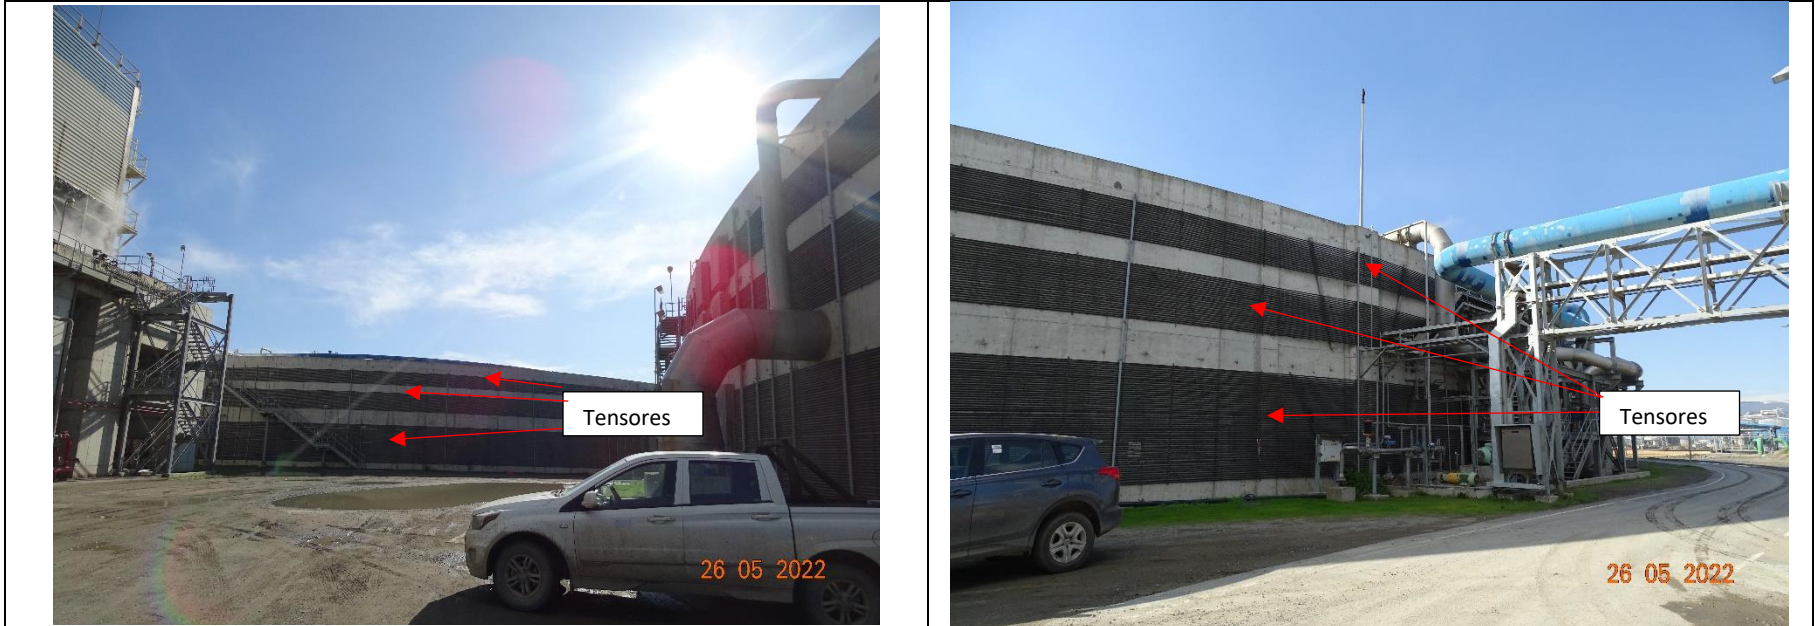
Fotografía 11	Fecha: 26-05-2022	Fotografía 12	Fecha: 26-05-2022
Descripción del medio de prueba: Biorreactor 3 con tensores		Descripción del medio de prueba: Biorreactor 1 con tensores

- Otros hechos (Biorreactores): Los tres biorreactores mantienen una solución estructural del tipo “tensores”, como media correctivas resultantes del proceso de prueba de 2019, estando a la fecha con pruebas de estanqueidad exitosas, manteniendo el titular un plan de mantenimiento preventivo. Sin perjuicio de lo anterior, déjese presente que es de responsabilidad exclusiva del titular, asegurar la integridad de la planta de tratamiento de riles y sus componentes, debiendo efectuar las mantenciones y periódicas con ese fin, y alertar a la autoridad en caso de presentarse problemas de estabilidad, estanqueidad y otros que puedan resultar en impactos ambientales para la comunidad cercana y el medio ambiente circundante a la planta.
