INFORME TÉCNICO DE FISCALIZACIÓN AMBIENTAL

Programa de Cumplimiento

MINERA LOS PELAMBRES

DFZ-2018-1165-IV-PC-EI

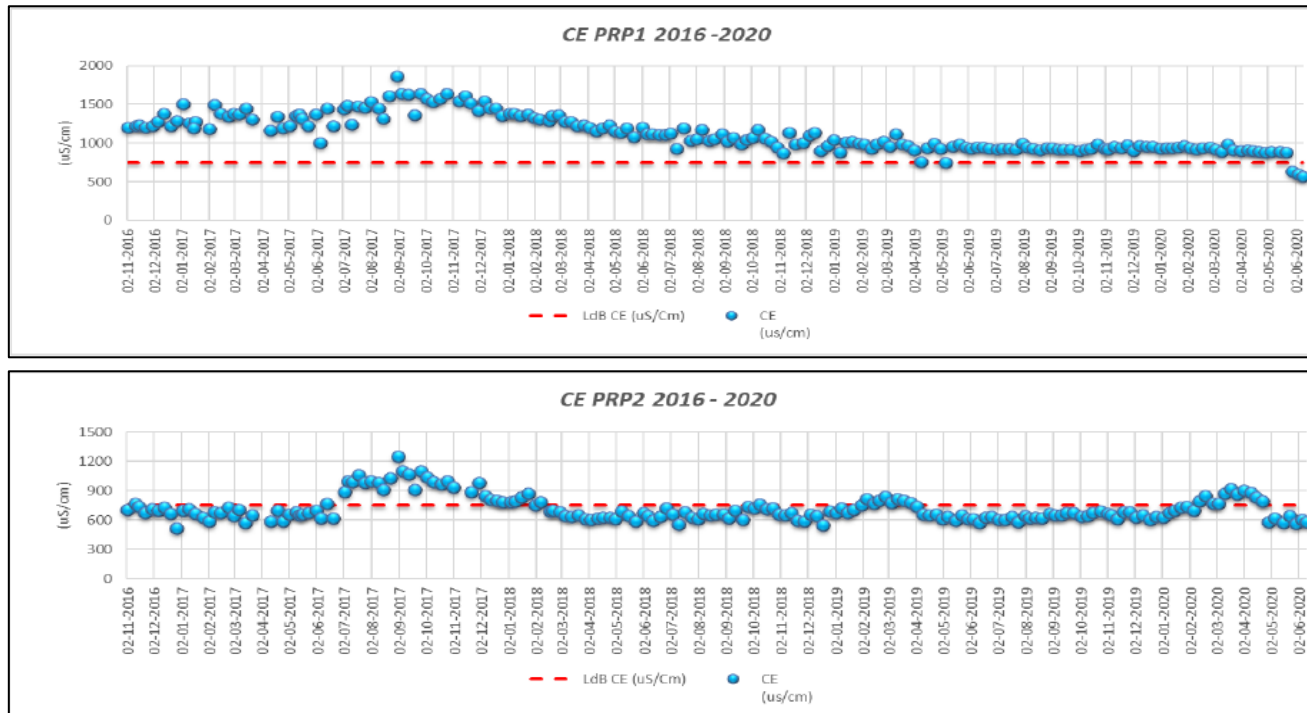
Figura 1.a

Descripción del medio de prueba: Resultados de Conductividad para aguas subterráneas en pozos PRP1 y PRP2 de la barrera Hidráulica del depósito de relaves El Mauro, periodo 2016-2020 (Fuente: Anexo 1-10 del Reporte final del PdC).

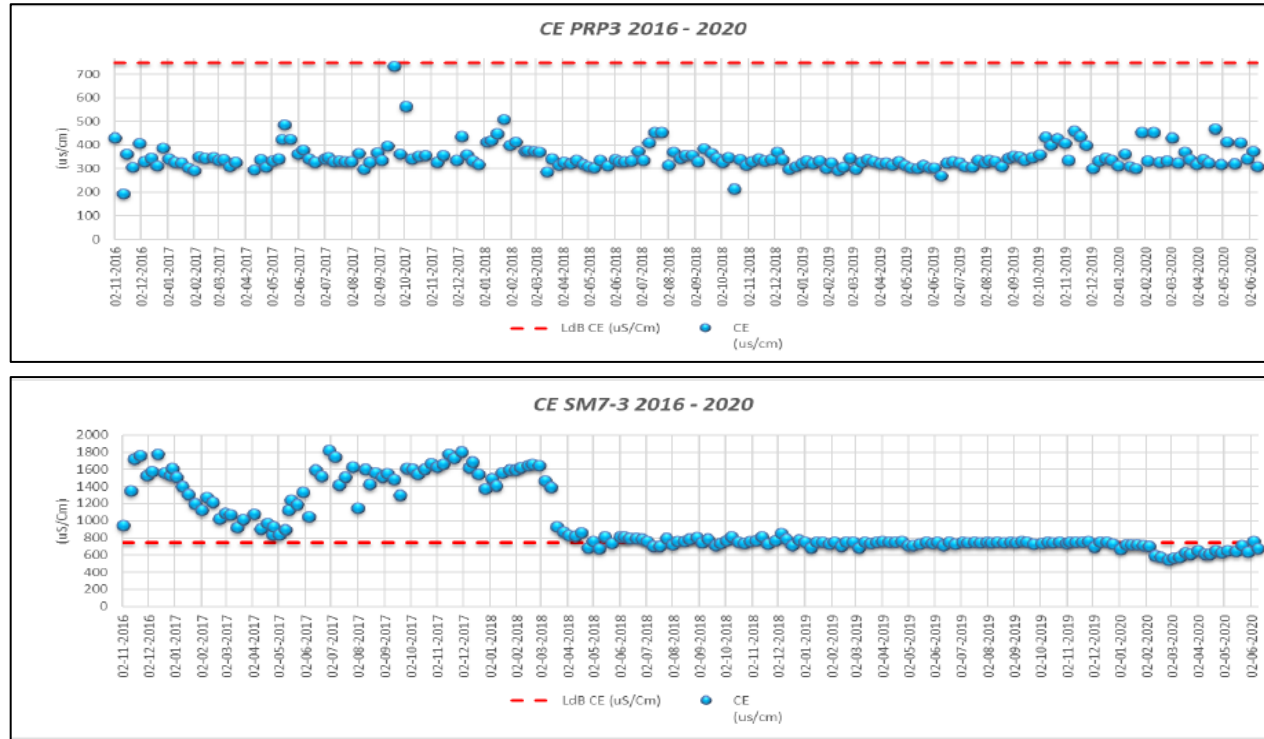
Figura1.b.

Descripción del medio de prueba: Resultados de Conductividad para aguas subterráneas en pozos PRP3 y SM7-3 de la barrera Hidráulica del depósito de relaves El Mauro, periodo 2016-2020 (Fuente: Anexo 1-10 del Reporte final del PdC).

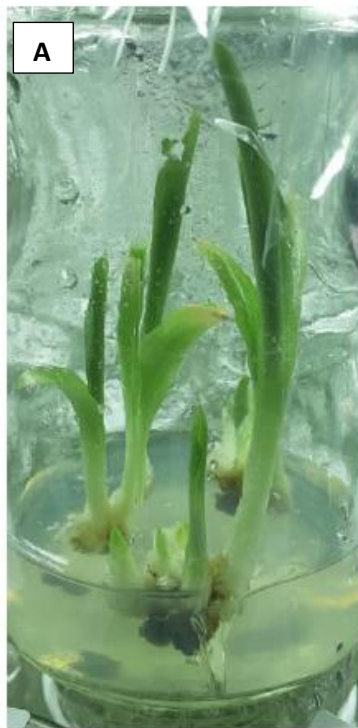
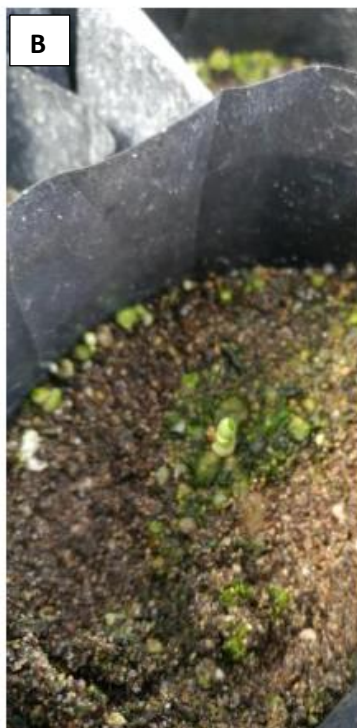
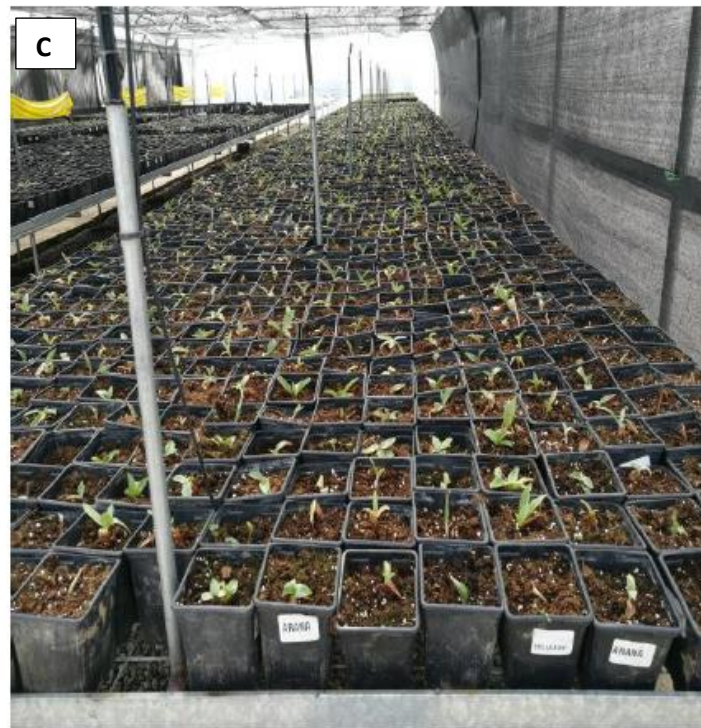
Figura 3.

Descripción del medio de prueba: Acción 14. Vista general de plantas de *Chloraea bletoides* adaptadas y entregadas a MLP para proceso de viverización final previo a plantación. A) Plantas en proceso de enraizamiento in vitro; B y C) Plantas en desarrollo fenológico, mostrando brotación desde rizomas dormantes y plantas entregadas a MLP (Fuente: Anexo 4-8 Reporte final PdC).

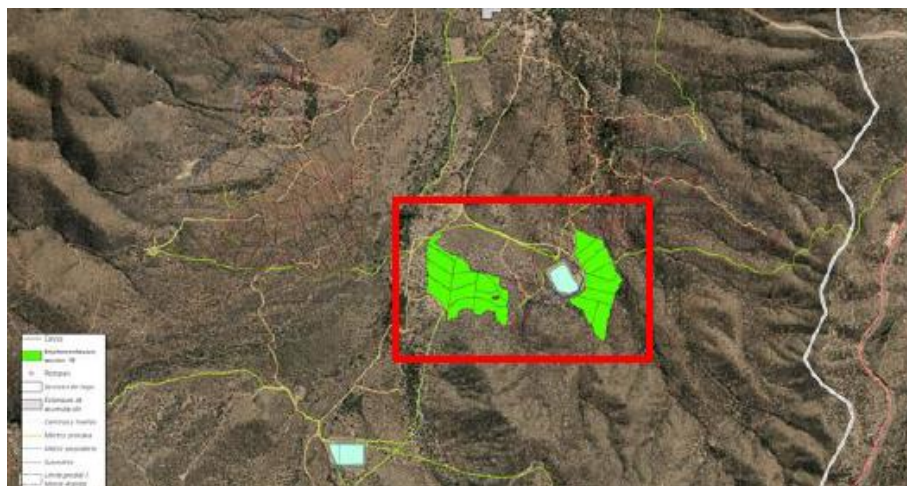
Figura 7.

Descripción del medio de prueba: Acción 20. Plano de plantación de 1740 individuos asociados al plan de zona de protección y recuperación de quebradas en el fundo Monte Aranda al año 2018 (Fuente: Anexo 4-19 Reporte final PdC).

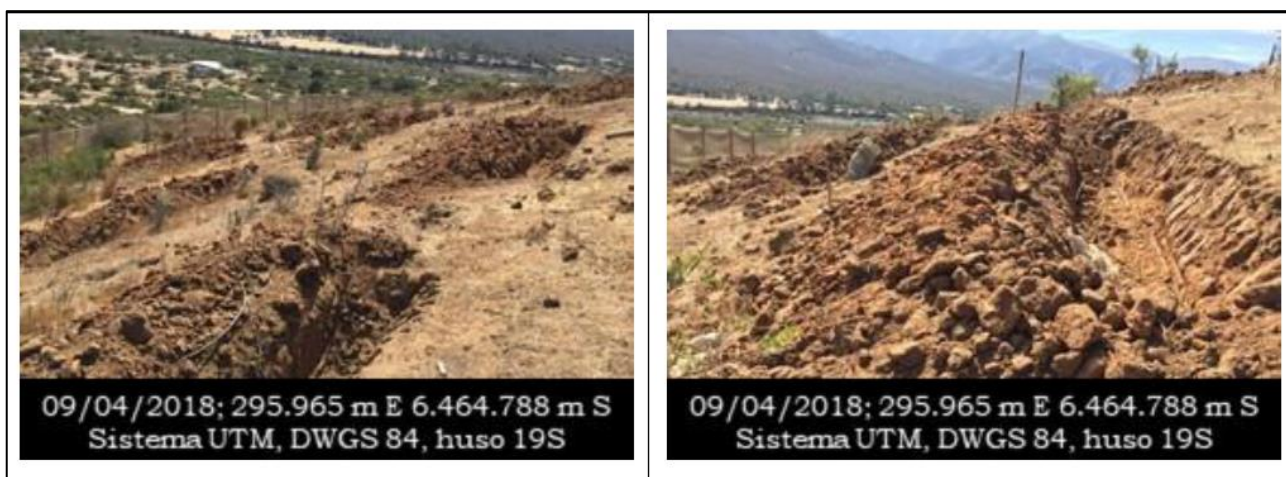
Figura 9.

Descripción del medio de prueba: Acción 23: Especificación de los metros lineales de surcos de infiltración replanteados y construidos, junto con registros fotográficos de la construcción de surcos en el Sector 1 (Fuente: Anexo 4-29,. Reporte final PdC).

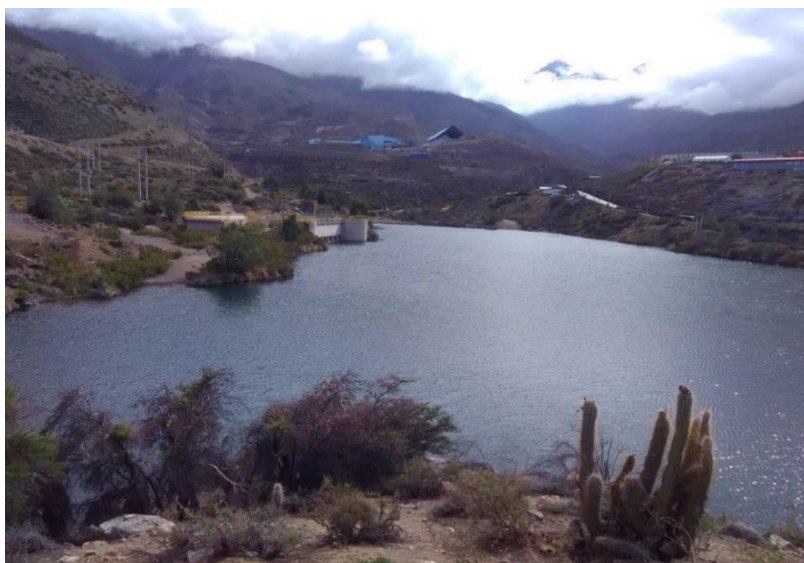
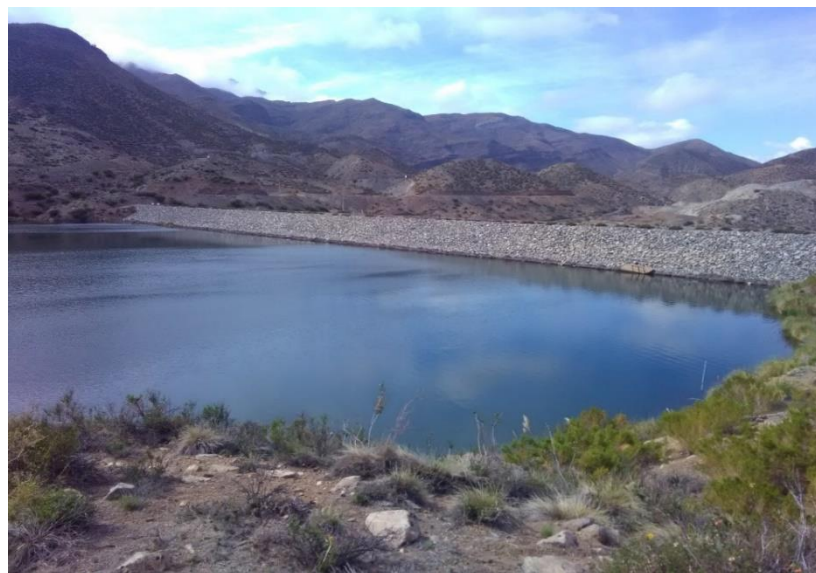
Figura 10.

Descripción del medio de prueba: Acción 30: Fotografías del estado de llenado del embalse de cola del Tranque Quillayes, incluidas en el informe topográfico N°1398 de fecha 30 de octubre de 2018 (Fuente: Anexo 6-4, Reporte final PdC).

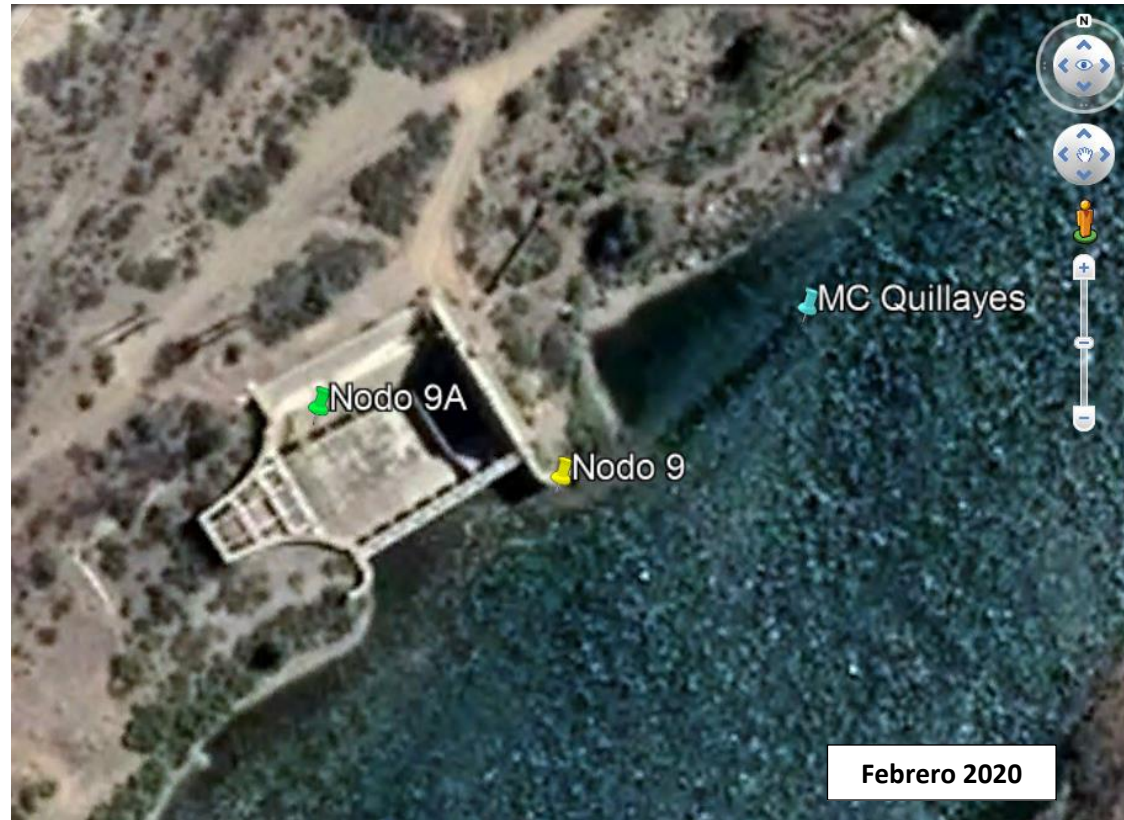
Figura 13.

Fecha imagen: febrero 2020

Descripción del medio de prueba: Acciones 30, 31 y 32. Localización puntos de monitoreo de calidad de aguas de la devolución de aguas naturales al río Cuncumén: a) Nodo 9, punto fijo localizado dentro del embalse en área de ingreso a las compuertas del embalse de cola. b) Nodo 9A (ex 20 AS-1), asociado al canal de bajos caudales, punto fijo localizado en canalón de ingreso al túnel de desvío de devolución al río Cuncumén. c) MC Quillayes, punto de muestreo de calidad del agua contenida en el Embalse de Cola de tranque Quillayes, cuya localización depende del nivel de agua en el embalse de cola y generalmente se localiza en sector de bomba flotante que opera para la entrega de agua desde el embalse al río Cuncumén (ver figura 13) (Fuente: elaboración propia a partir de reportes del titular).

<p>embalse) y, por otra, a pérdidas desde el embalse en dicho periodo, por ejemplo por evaporación. De acuerdo a lo señalado por el titular, al efectuar la devolución de aguas bajo modalidad Conjunta, esto es devolución al río Cuncumén mayormente por Canal de bajos Caudales y complemento con aguas del Embalse de cola, dicha condición generaría un descenso paulatino en la cota de llenado del embalse, impidiendo que este opere por rebose a través de las compuertas del embalse de cola (ver antecedentes en Anexo 4).</p> <p>Del examen de información de los reportes, se constató que en los periodos de operación en modalidad Conjunta, en los que el volumen del embalse de cola no alcanzó el nivel necesario para realizar el porteo a través de las compuertas del embalse, MLP implementó un sistema de bombeo para transportar las aguas desde el embalse hasta el vertedero de acceso antes del ingreso al túnel de desvío al río Cuncumén, sistema constituido por bombas flotantes (balsas) y sifones (Fig. 13, 15, 16, 17 y 19); de esa manera, el titular logró</p>

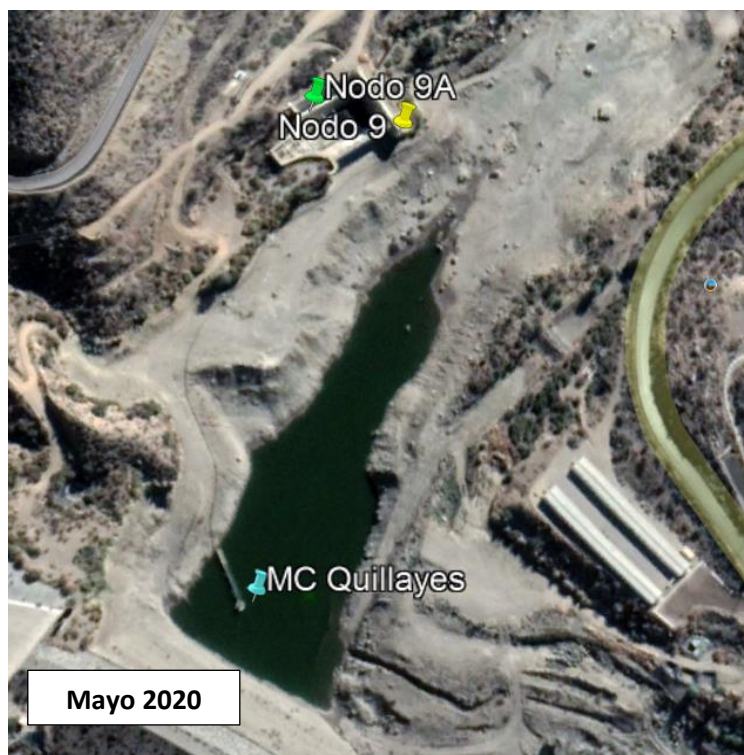
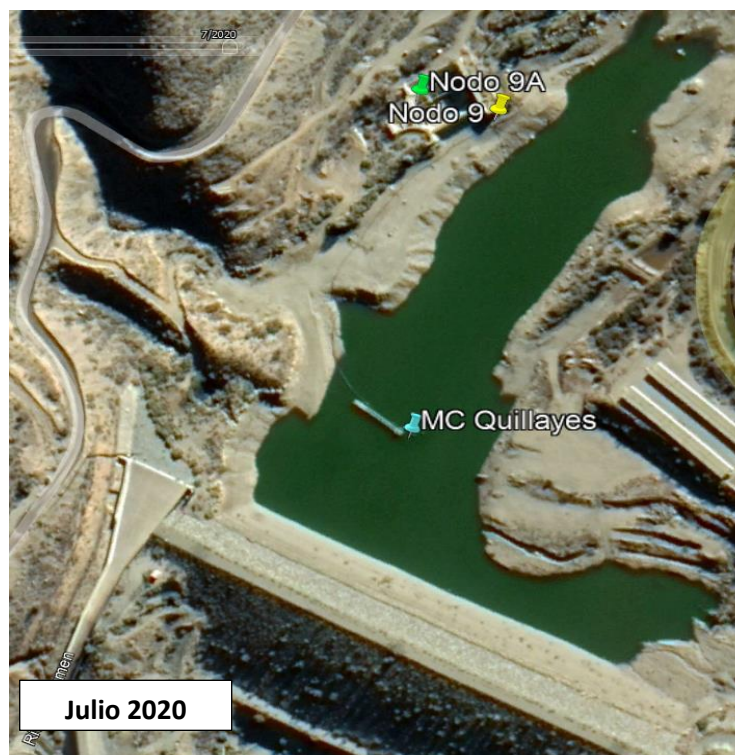
Figura 14.

Descripción del medio de prueba: Acciones 30, 31 y 32. Localización puntos de monitoreo de calidad de agua de la devolución de aguas naturales al río Cuncumén. Se muestra detalle de localización variable del punto de muestreo MC Quillayes, cuya localización depende del nivel de agua en el embalse de cola y generalmente se localiza en sector de bomba flotante que opera para la entrega de agua desde el embalse al río Cuncumén (Fuente: elaboración propia a partir de reportes del titular).

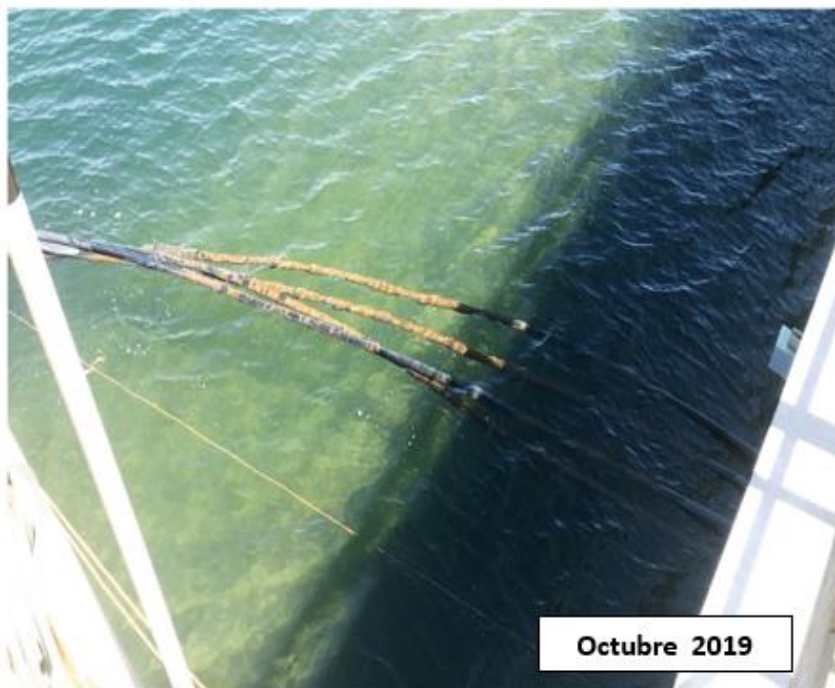
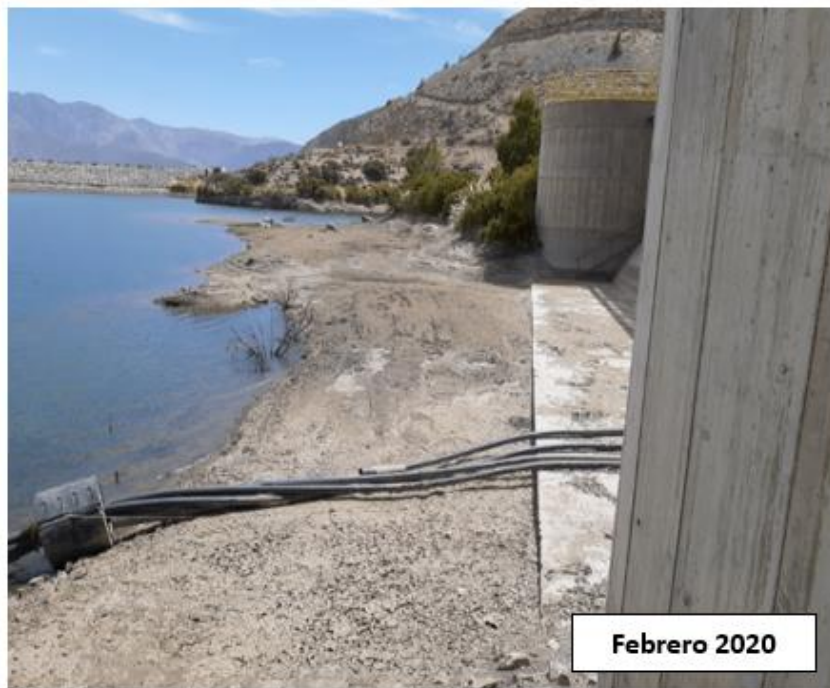
Figura 16.

Descripción del medio de prueba: Registros fotográficos de informes de terreno de muestreo del punto de monitoreo Nodo 9, que acredita la condición del punto de muestreo en la campaña correspondiente (Fuente: Anexo 6-5 del Reporte Final PdC).

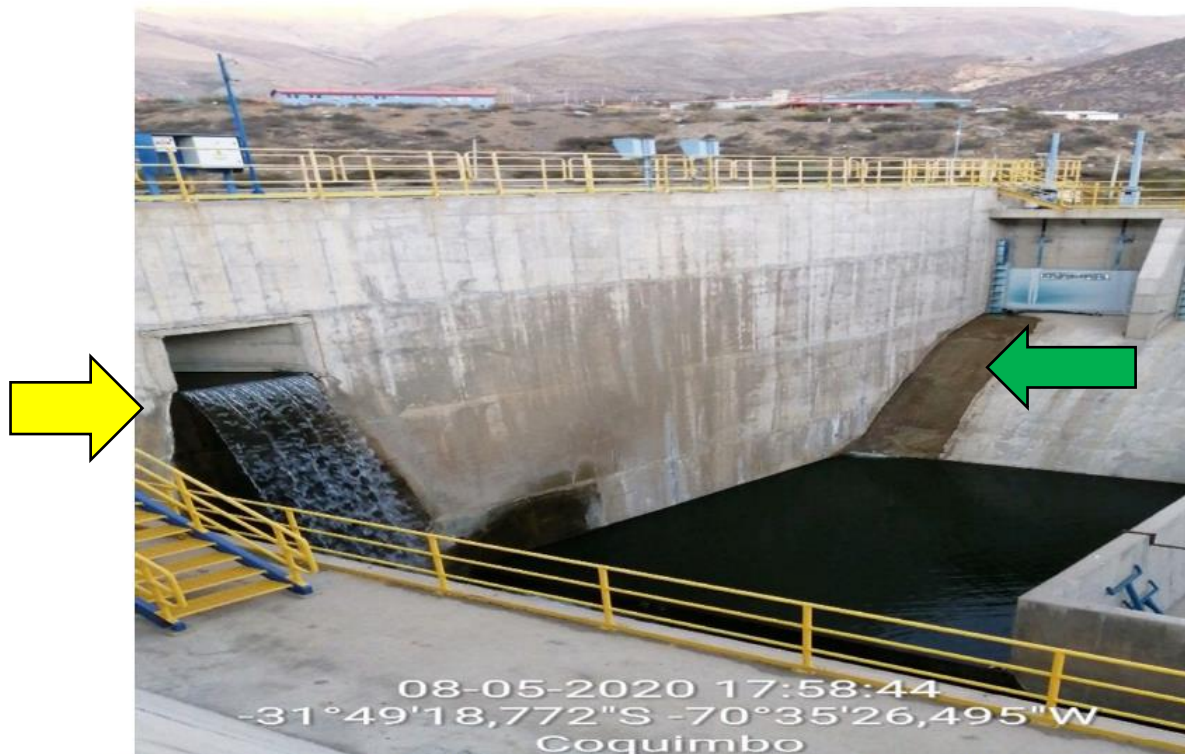
Figura 17.

Fotografía de devolución de aguas por canal bajos caudales y desde embalse Cola.
Coordenadas 19 UTM E: 0349457; N: 6478196

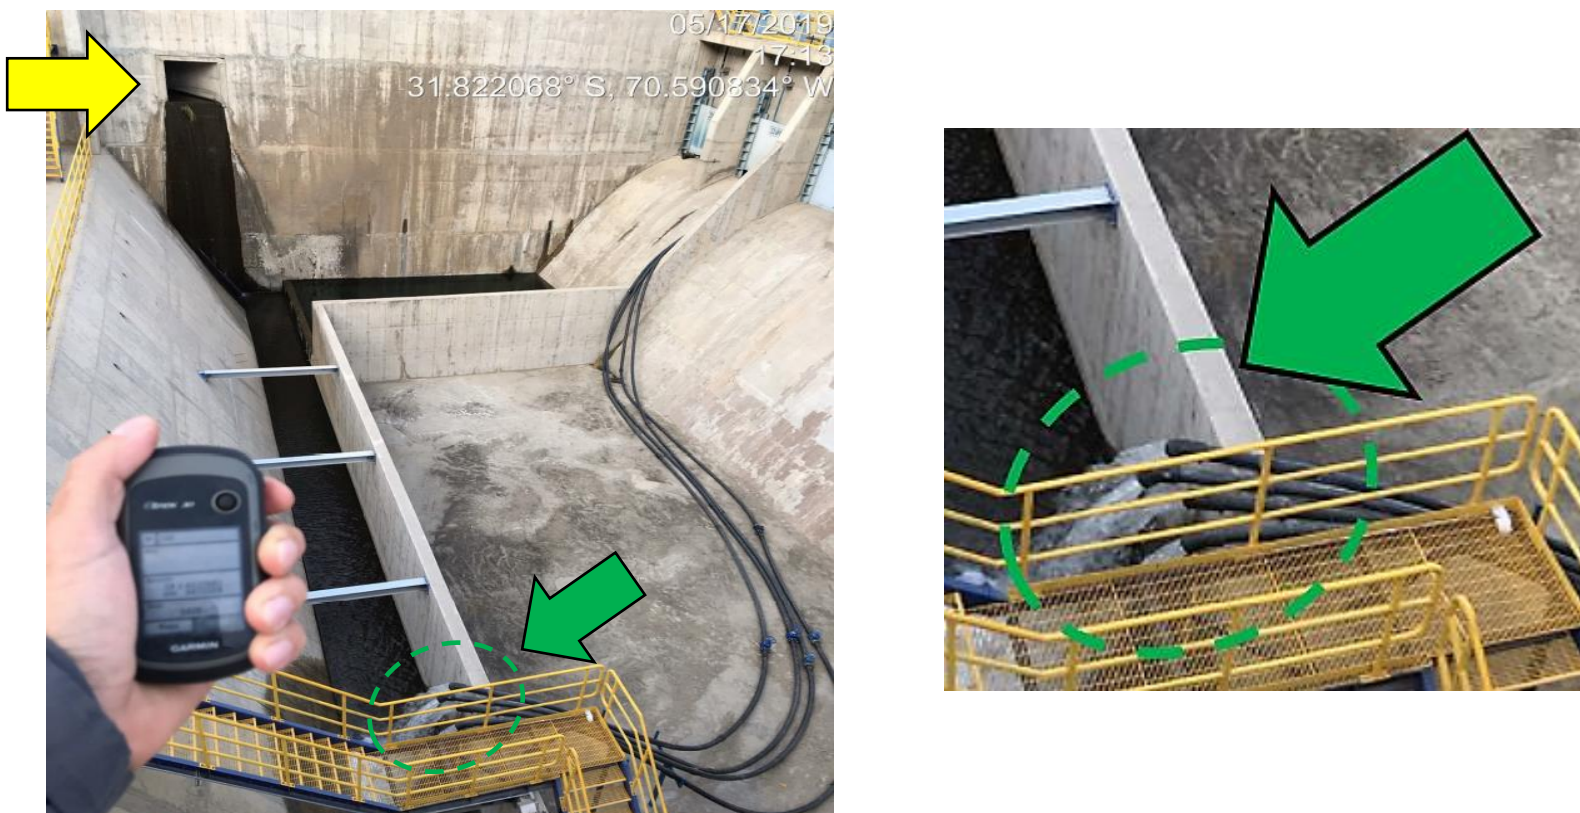
Figura 18.

Descripción del medio de prueba: Registro fotográfico devolución aguas al río Cuncumén por canal de bajos caudales de fecha 17.05.2019 (Anexo 7-6 del Reporte Final PdC)

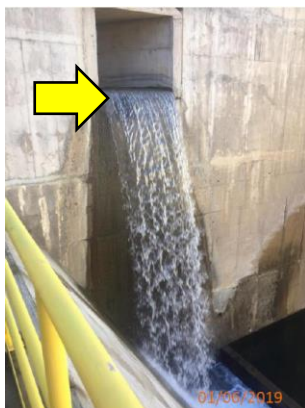
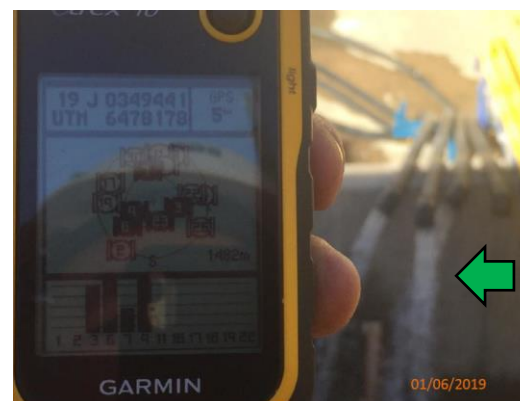
Fotografía 19.	Fecha: 01.06.2019		Fotografía 20	Fecha: 01.06.2019	
Coordenadas UTM DATUM WGS84 HUSO 19S	Norte: 6478178	Este: 349441	Coordenadas UTM DATUM WGS84 HUSO 19S	Norte: 6478178	Este: 349441
Descripción del medio de prueba: Registro fotográfico devolución aguas al río Cuncumén por canal de bajos caudales (Anexo 7-6 del Reporte Final PdC).			Descripción del medio de prueba: Registro fotográfico devolución aguas al río Cuncumén por sifones provenientes del Embalse de Cola (Anexo 7-6 del Reporte Final PdC).

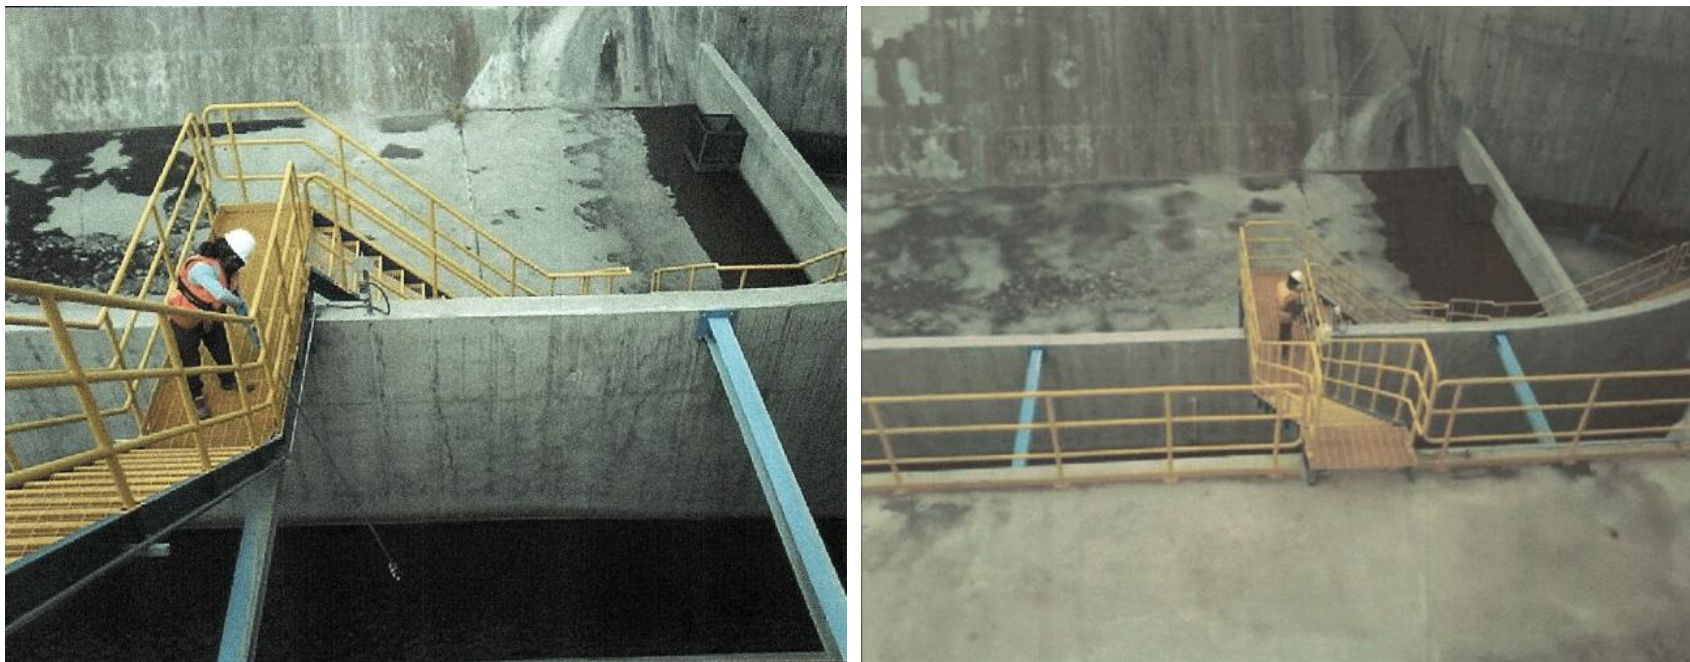
Figura 21.

Descripción del medio de prueba: Acción 28. Registros fotográficos de informes de terreno de campañas de muestreo del punto fijo “Nodo 9A” (ex 20 AS-1) localizado en canalón de ingreso al túnel de desvío hacia el río Cuncumén. Dicho punto de muestreo se localiza aguas abajo del punto de descarga de los sifones provenientes de la bomba flotante en la superficie del agua embalsada (ver flecha verde en figura 3)
