INFORME TÉCNICO DE FISCALIZACIÓN AMBIENTAL

Programa de Cumplimiento

DFZ-2020-3691-VIII-PC

MAESTRANZA MAESA

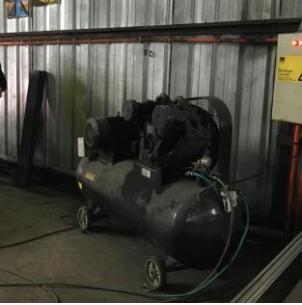
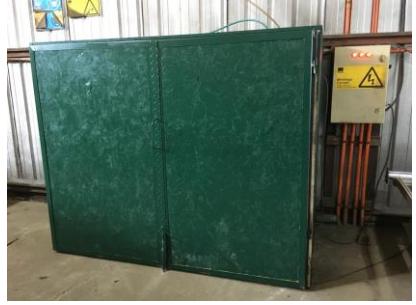
Sin medida	Con medida	Equipo plasma flexcut 125	Equipo pasma Tomahawk 1538
Imagen 1 Descripción del medio de prueba: Encierro acústico, acción 1		Imagen 2 Descripción del medio de prueba: Equipos de plasma adquiridos, acción 2

1	Encierros acústicos: Considera la elaboración de una construcción que encierre la fuente, con murallas tipo sándwich con acero de 2 mm en ambas caras, material anticorrosivo alquídico, y núcleo de lana de vidrio de 50 mm de espesor y 32 Kg/m ³ de densidad superficial. El panel de acero interior debe ser perforado en un 60%.	2 meses desde la notificación de la aprobación del PdC	Se implementa encierro acústico de compresor de aire que alimenta a equipos Plasma Tomahawk 1538 y equipo Plasma Flexcut 125. <u>Medios de Verificación:</u> Boletas y/o facturas de compra de materiales (obligatorio) Fotografías fechadas y georreferenciadas ilustrativas del antes y después de la ejecución de la acción (obligatorio).	1.Comprobante envío reporte final SPDC-975-2021 2. Registro fotográfico 3. Facturas	Titular dio cuenta de la ejecución del encierro acústico del compresor de aire, mediante el envío de registro fotográfico (Imagen 1) y factura electrónica N° 213585 y N°482494. <u>Conclusión de la acción:</u> Se concluye ejecutada satisfactoriamente la acción 1

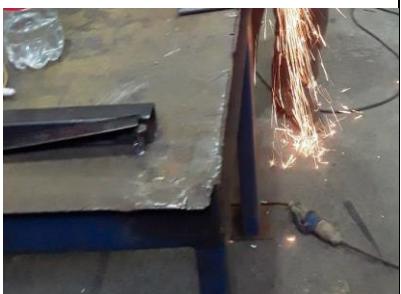
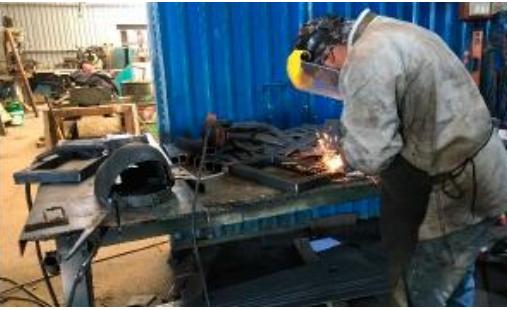
Sin medida	Con medida	Sin medida	Con medida
Imagen 3 Descripción del medio de prueba: Recubrimiento mesón metálico, acción 3		Imagen 4 Descripción del medio de prueba: Adquisición equipo alternativo, medida 4

Nº	Acción	Plazo de ejecución	Comentario cumplimiento	Medios de verificación	Resultados de la Fiscalización
3	Recubrir con madera superficie metálica de mesones de trabajo	1 mes desde la notificación de la aprobación del PdC	<p>Al recubrir con madera la superficie metálica de contacto de los mesones de trabajo, se disminuye nivel de ruido durante la manipulación, el corte o pulido o golpes de impacto de las piezas o partes procesadas.</p> <p><u>Medios de verificación:</u></p> <p>Boletas y/o facturas de compra de materiales (obligatorio).</p> <p>Fotografías fechadas y georreferenciadas ilustrativas del antes y después de la ejecución (obligatorio).</p> <p>Ficha o informe técnico (obligatorio).</p>	<p>1.Comprobante envío reporte final SPDC-975-2021</p> <p>2.- Registro fotográfico</p> <p>3.-Factura</p> <p>4.- Informe técnico</p>	<p>Titular dio cuenta del recubrimiento con madera del mesón metálico, mediante registro fotográfico (imagen 3), factura electrónica N° 25835, e informe técnico de recubrimiento del mesón elaborado por prevencionista de riesgo de la Maestranza.</p> <p>Conclusión de la acción: Se concluye ejecutada satisfactoriamente la acción 3</p>
