INFORME TÉCNICO DE FISCALIZACIÓN AMBIENTAL

**CASERONES
DEPÓSITO DE RELAVES “LAMAS LA BREA”**

ESTRATEGIA CONEXIÓN EN LÍNEA DEPÓSITOS DE RELAVES

DFZ-2022-2659-III-RCA

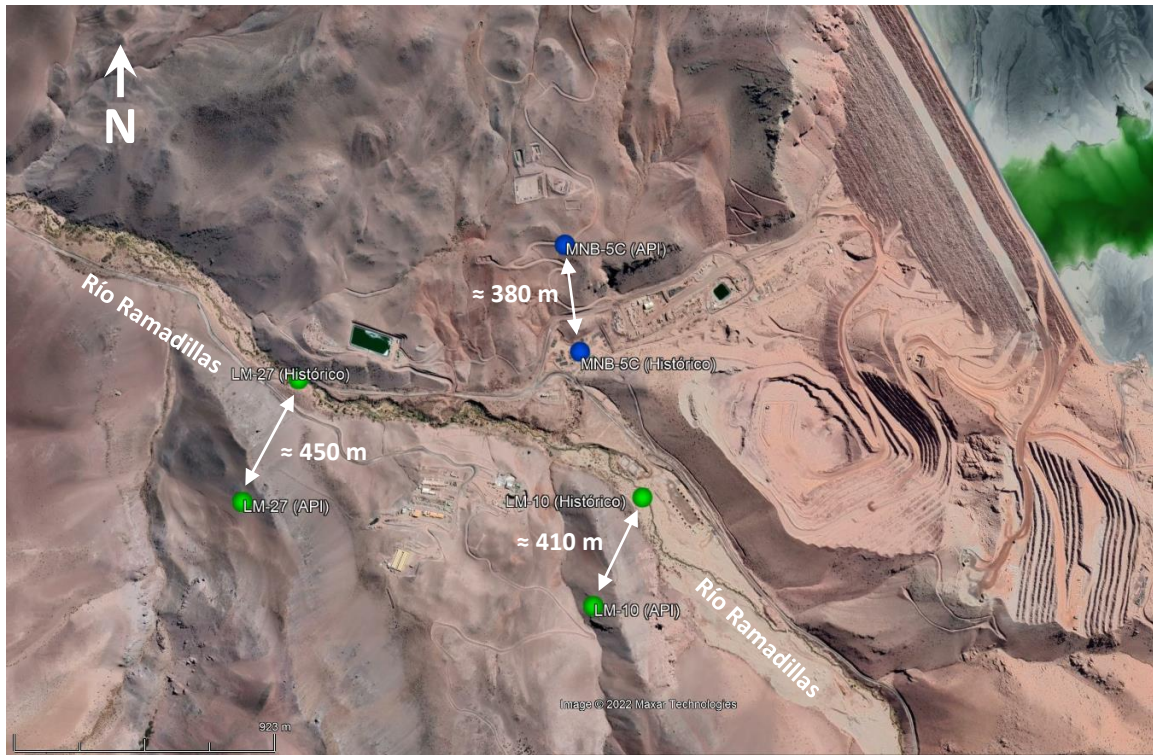
Figura 4

Descripción medio de prueba: Comparación entre la ubicación informada en el catastro API y la ubicación informada como parte de las obligaciones de la RCA N°13/2010 y de la Res. Ex. SMA N°31/2022, para los puntos de monitoreo con diferencias superiores a una distancia lineal de 100 metros, asociados al DR "Lamas La Brea" (aguas abajo del depósito de relaves). Elaboración SMA.

sido reportadas como parte de las obligaciones de la RCA N°13/2010 y de la Res. Ex. SMA N°31/2022 (ver **Anexo 1**). De lo anterior, se identificaron diferencias en el emplazamiento de 6 puntos de monitoreo (MNB-4A, MNB-4B, MNB-4C, MNB-5C, LM-10 y LM-27) que exceden una distancia lineal de 100 metros (valor de tolerancia máxima definido por esta Superintendencia), llegando incluso al orden de 450 metros en el caso más extremo (ver **Tabla 2, Figura 3 y Figura 4**). Particular atención requieren los puntos de monitoreo de aguas superficiales LM-10 y LM-27, los que según lo reportado por el titular en el catastro API, se encuentran fuera del cauce del río Ramadillas (ver **Figura 4**).

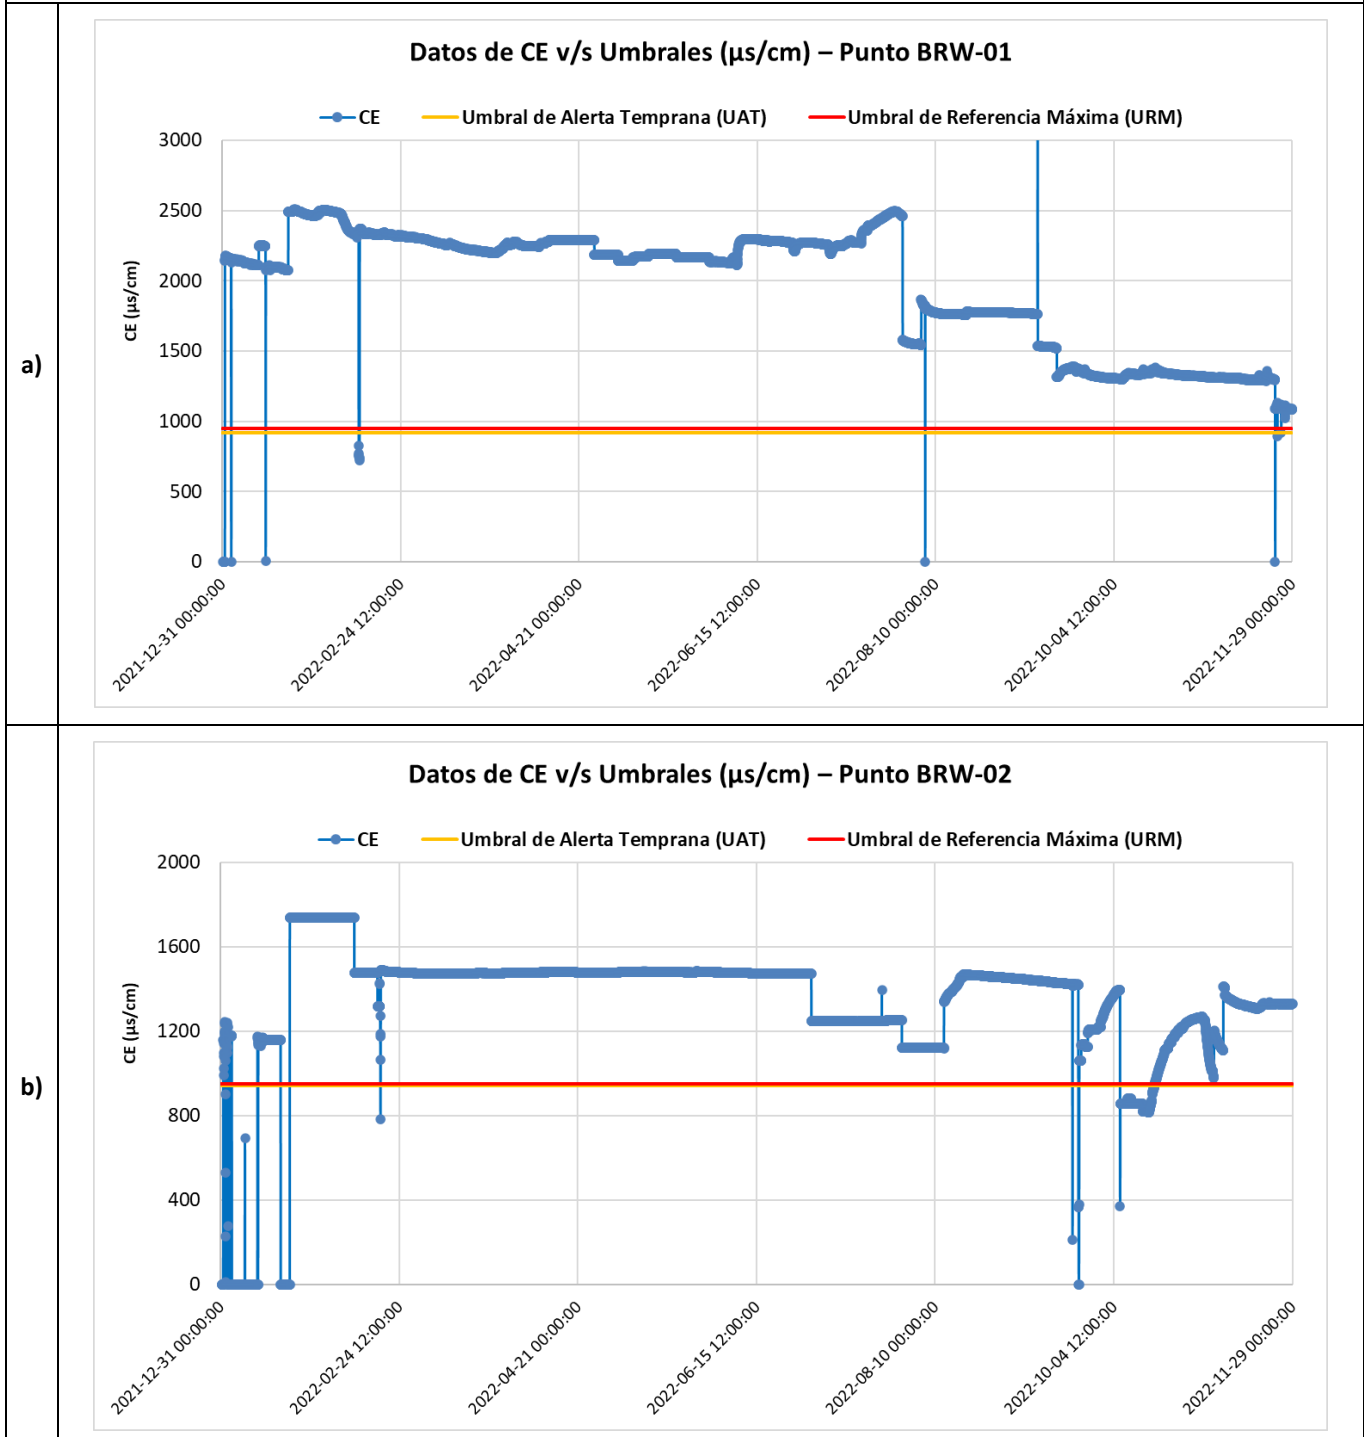
Figura 5

Descripción medio de prueba: Comparación entre los datos en línea de Conductividad Eléctrica (CE) y los umbrales aplicables para los pozos: a) BRW-01 y b) BRW-02, asociados al DR "Lamas La Brea". Se observa una superación reiterada de los umbrales durante todo el periodo analizado para ambos pozos. Algunos de los registros enviados son iguales a 0, lo que presumiblemente se debería a un error en los sensores de medición. Las fechas se presentan en formato de año-mes-día. Elaboración SMA.

Al comparar los datos en línea con los datos discretos (mediciones manuales en terreno) del último Informe de Seguimiento Ambiental, en general se observa coincidencia en los valores de Conductividad Eléctrica de los pozos BRW-01 y BRW-02.

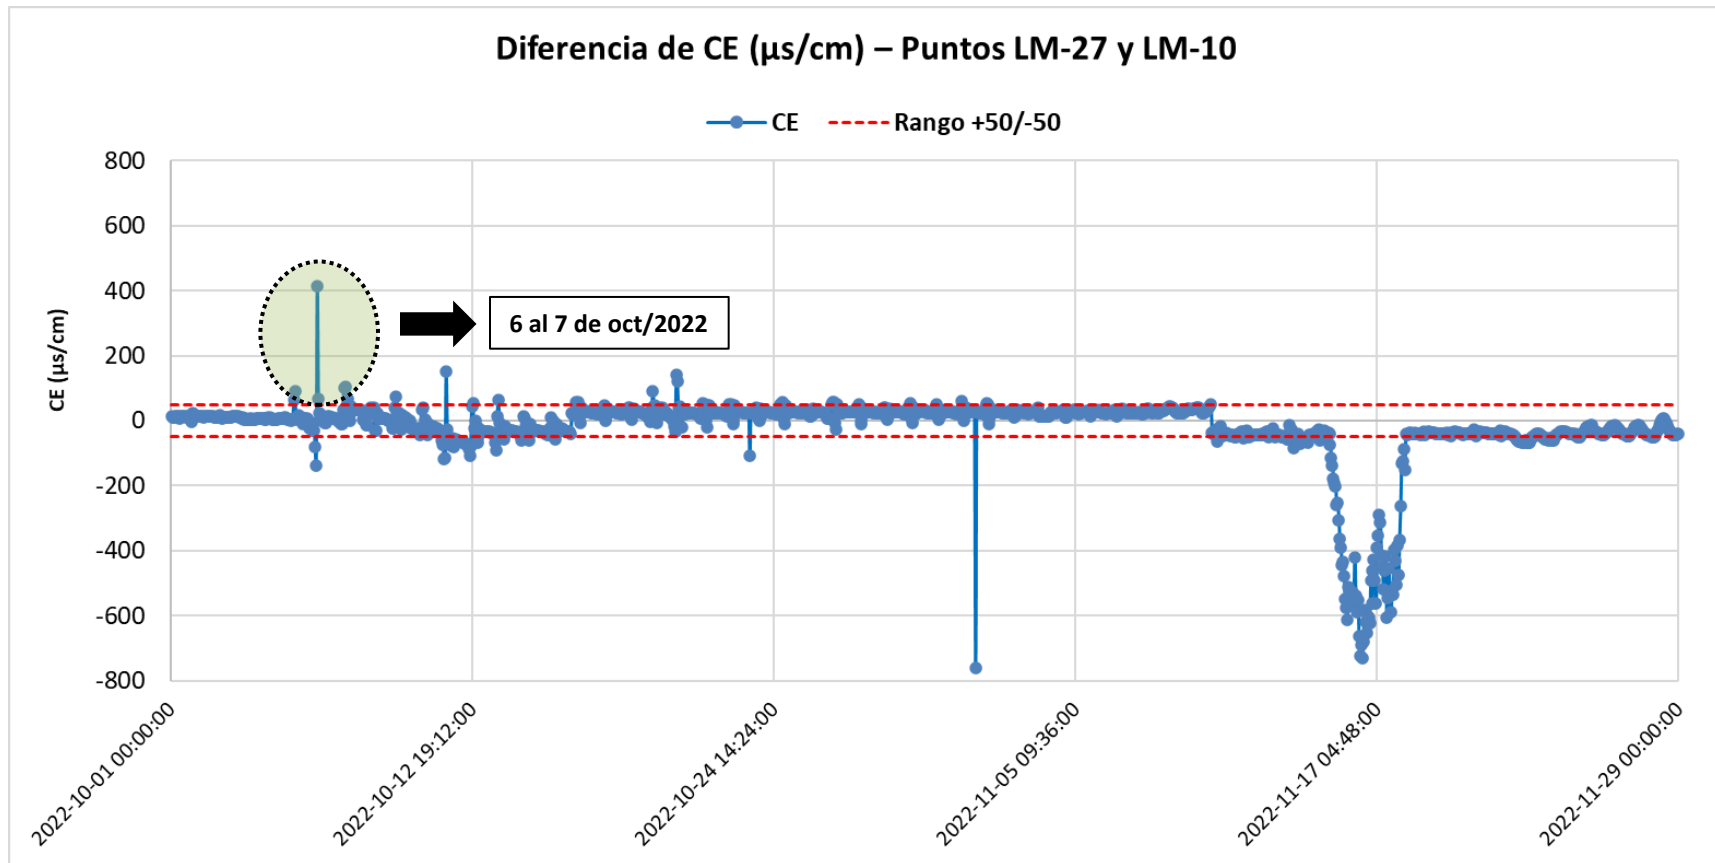
Figura 9

Descripción medio de prueba: Diferencia entre las concentraciones de Conductividad Eléctrica (CE) en los puntos de monitoreo LM-10 y LM-27, aguas arriba y aguas abajo de la confluencia de la quebrada La Brea con el río Ramadillas, respectivamente. En la figura se muestra la diferencia calculada entre los datos en línea aguas abajo y los datos en línea aguas arriba. Los valores positivos denotan mayores concentraciones de CE aguas abajo. Se observa que las diferencias se mantienen predominantemente en un rango acotado entre +50/-50 $\mu\text{S}/\text{cm}$ sin indicios de una tendencia al alza en las concentraciones aguas abajo, salvo ciertos casos puntuales como los que se produjeron entre los días 6 y 7 de octubre de 2022, llegando a incrementos de más de 400 $\mu\text{S}/\text{cm}$ (ver línea segmentada en negro). Las fechas se presentan en formato de año-mes-día. Elaboración SMA.

3. **Conclusión sobre la ocurrencia de posibles infiltraciones:** de la revisión integrada de los parámetros en línea analizados, se estarían produciendo infiltraciones relacionadas con la operación del depósito, lo cual se ha traducido en una activación reiterada de los umbrales del PMR y en el funcionamiento de los pozos de extracción de la barrera hidráulica. Sin perjuicio de lo anterior, de esta situación aún no se derivarían potenciales efectos que pudieran implicar una afectación en la calidad del curso de agua principal ubicado aguas abajo de la instalación (río Ramadillas).
