INFORME TÉCNICO DE FISCALIZACIÓN AMBIENTAL

**CASERONES
DEPÓSITO DE RELAVES “ARENAS EL TAMBO”**

ESTRATEGIA CONEXIÓN EN LÍNEA DEPÓSITOS DE RELAVES

DFZ-2022-2660-III-RCA

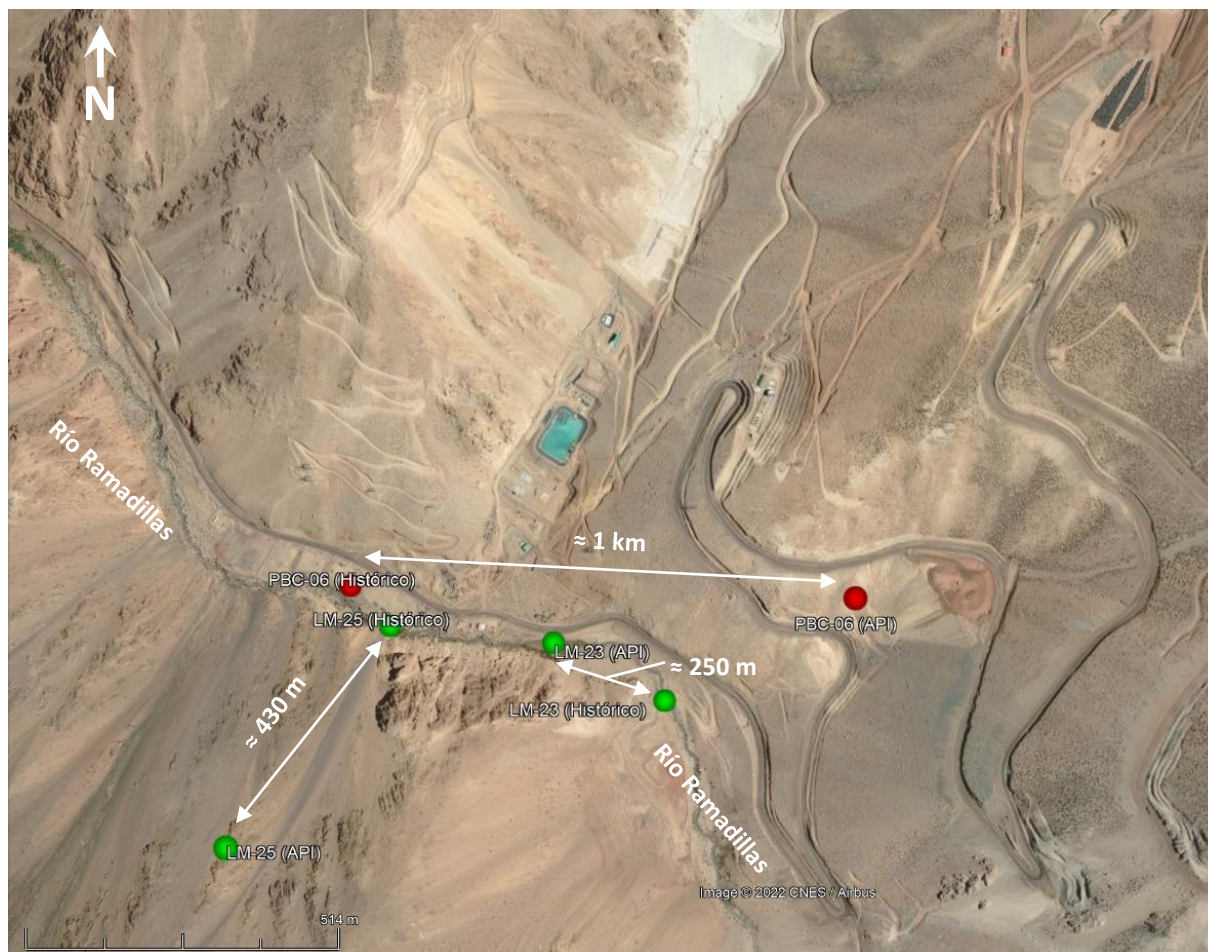
Figura 3

Descripción medio de prueba: Comparación entre la ubicación informada en el catastro API y la ubicación informada como parte de las obligaciones de la RCA N°13/2010 y de la Res. Ex. SMA N°31/2022, para los puntos de monitoreo con diferencias superiores a una distancia lineal de 100 metros, asociados al DR "Arenas El Tambo" (aguas abajo del depósito de relaves). Elaboración SMA.

- sido reportadas como parte de las obligaciones de la RCA N°13/2010 y de la Res. Ex. SMA N°31/2022 (ver **Anexo 1**). De lo anterior, se identificaron diferencias en el emplazamiento de 3 puntos de monitoreo (PBC-06, LM-23 y LM-25) que exceden una distancia lineal de 100 metros (valor de tolerancia máxima definido por esta Superintendencia), llegando incluso al orden de más de 1 kilómetro en el caso más extremo (ver **Tabla 2 y Figura 3**). Particular atención requiere el punto de monitoreo de aguas superficiales LM-25, el que según lo reportado por el titular en el catastro API, se encuentra fuera del cauce del río Ramadillas (ver **Figura 3**).

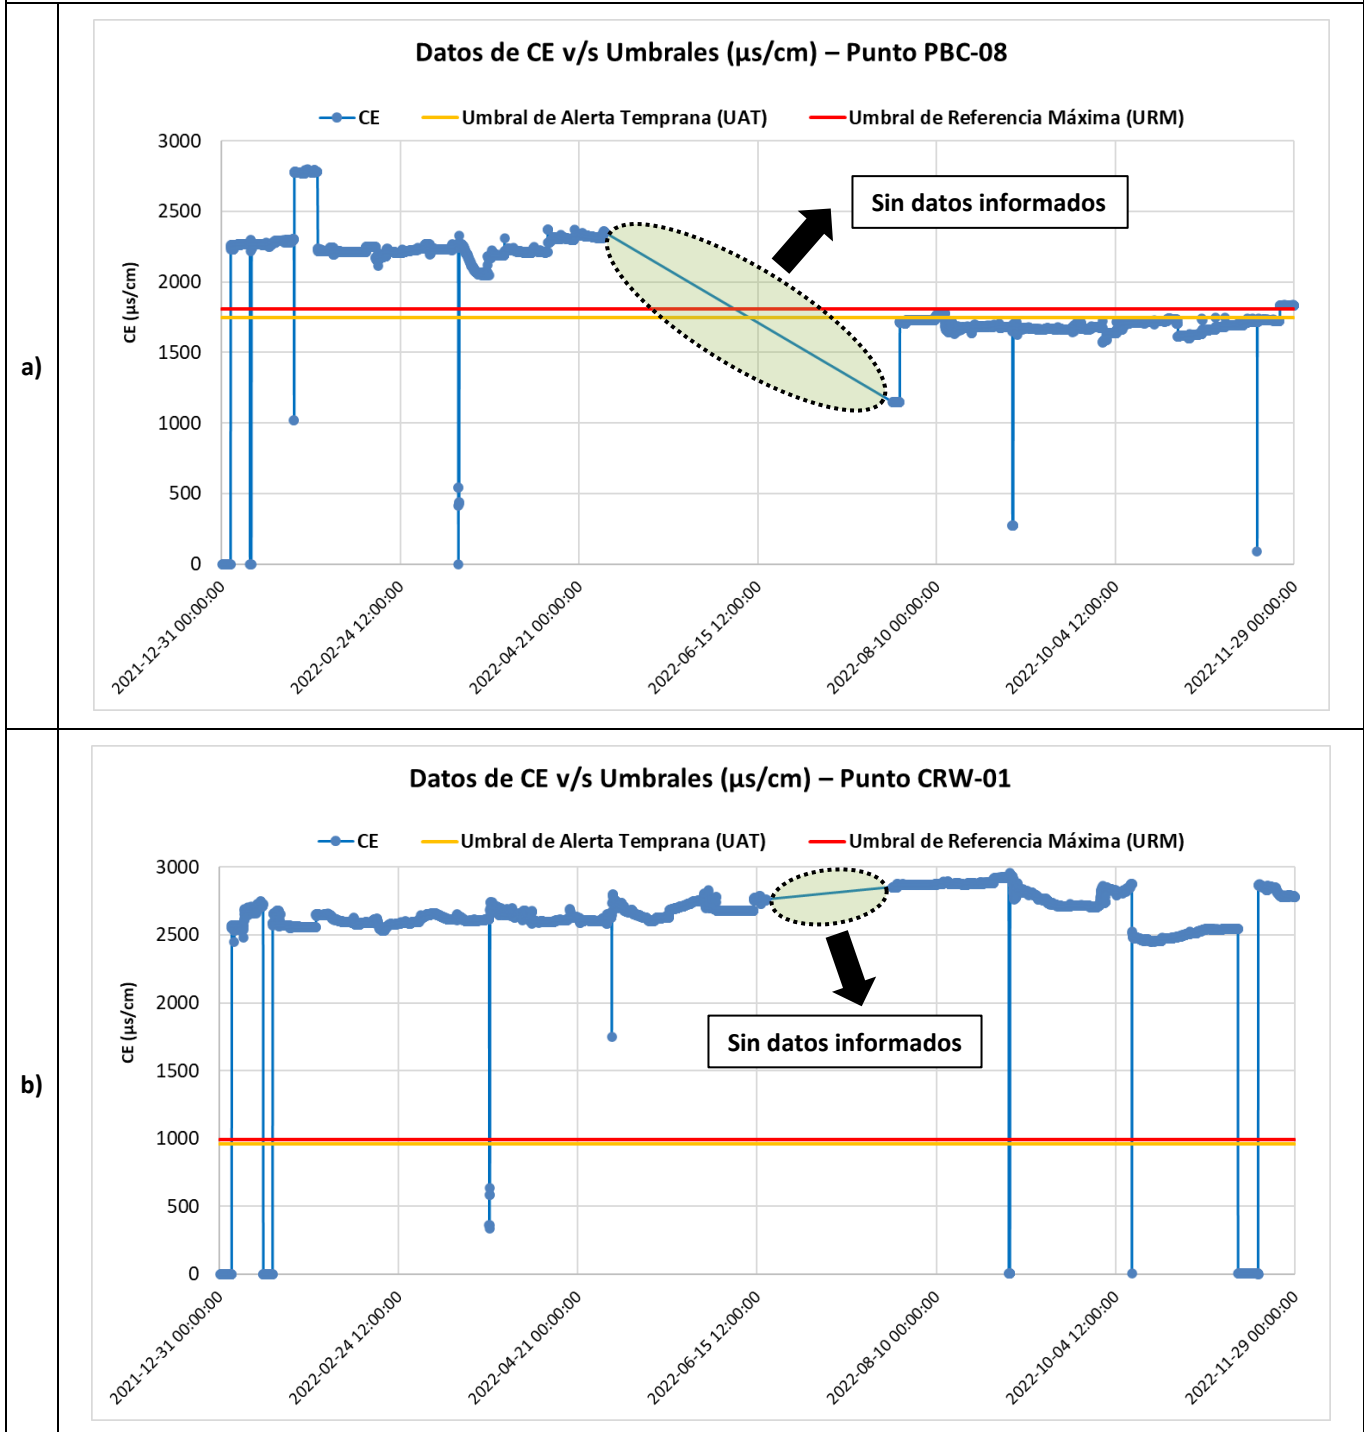
Figura 4

Descripción medio de prueba: Comparación entre los datos en línea de Conductividad Eléctrica (CE) y los umbrales aplicables para los pozos: **a)** PBC-08 y **b)** CRW-01, asociados al DR "Arenas El Tambo". Se observa una superación reiterada de los umbrales durante la primera mitad del periodo analizado para PBC-08 y durante todo el periodo analizado para CRW-01. En verde se destacan las lagunas de información más prolongadas que fueron identificadas. Algunos de los registros enviados son iguales a 0, lo que presumiblemente se debería a un error en los sensores de medición. Las fechas se presentan en formato de año-mes-día. Elaboración SMA.

2. **Discusión de resultados obtenidos:** sobre la base de lo expuesto en la **Tabla 7**, se constata que en el periodo analizado se ha producido una activación reiterada de los umbrales de **Conductividad Eléctrica** en los pozos PBC-08 y CRW-01, tanto para los umbrales de alerta temprana (UAT) como para los umbrales de referencia máxima (URM), con porcentajes de registros fuera de los límites aplicables que oscilan entre un 49% para el pozo PBC-08 y un 95% para el pozo CRW-01, respecto al total de datos reportados. En tanto, el promedio de las excedencias sobre los umbrales alcanza al orden de 500 $\mu\text{S}/\text{cm}$ para el pozo PBC-08 y 1700 $\mu\text{S}/\text{cm}$ para el pozo CRW-01 (ver gráficos con las series de tiempo en la **Figura 4**). Esta activación sistemática de los umbrales es consistente con lo reportado por el titular en el último Informe de Seguimiento Ambiental ingresado a este organismo (Plan de Monitoreo Robusto Calidad de Aguas, Período Septiembre 2022⁷), donde se señala que **“el sector Depósito de Arenas, ubicado en quebrada Caserones, continua en etapa de Remediación durante el mes de septiembre 2022 (...). Este sector ha estado en etapa de Remediación desde noviembre 2014”**.

Al comparar los datos en línea con los datos discretos (mediciones manuales en terreno) del último Informe de Seguimiento Ambiental, en general se observa coincidencia en los valores de Conductividad Eléctrica, a excepción de parte de los registros del pozo PBC-08, el que según los datos en línea disminuye sus concentraciones a valores cercanos a 1700 $\mu\text{S}/\text{cm}$ desde fines del mes de julio/2022, cuestión que no se refleja en los datos discretos que se mantienen en torno a 2500 $\mu\text{S}/\text{cm}$ hasta septiembre/2022.

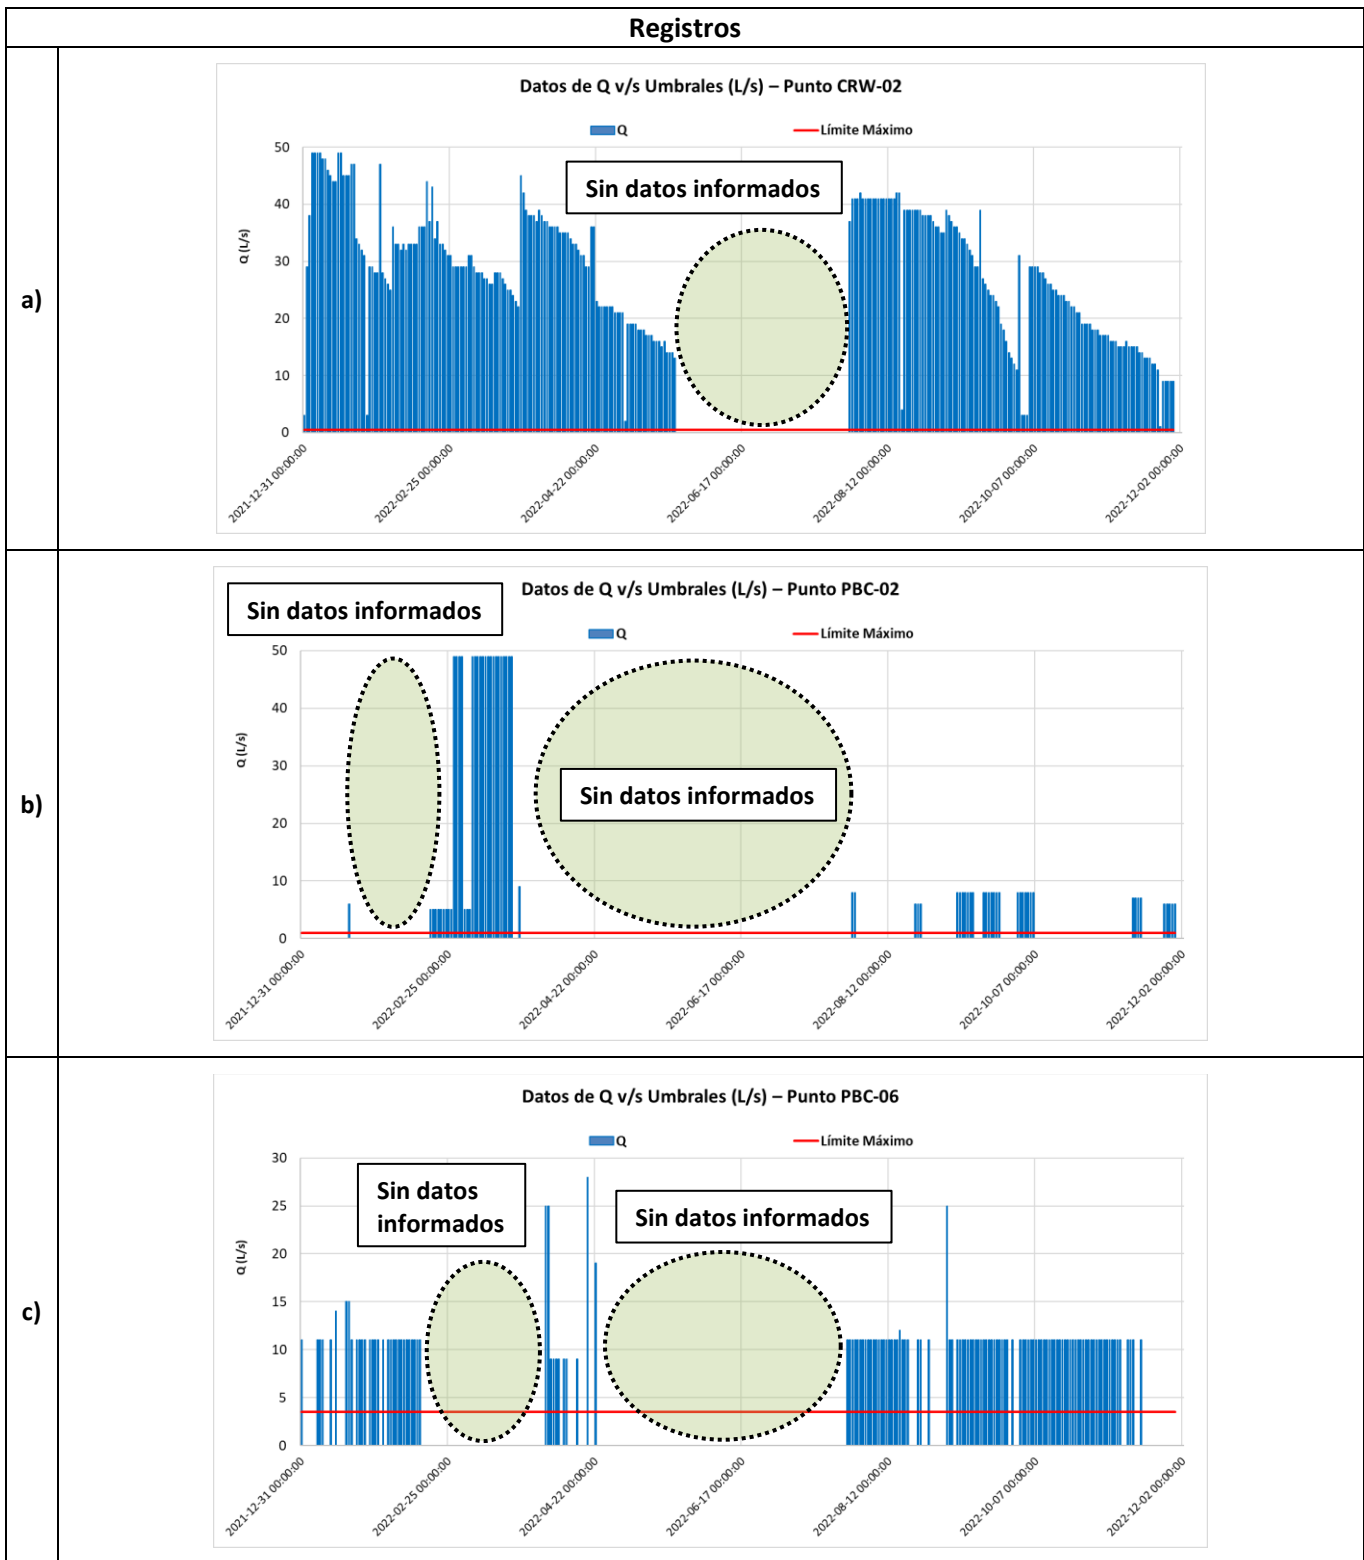
Figura 6

Descripción medio de prueba: Comparación entre los datos en línea de Caudal (Q) y los umbrales aplicables para los pozos: **a)** CRW-02, **b)** PBC-02 y **c)** PBC-06, asociados al DR “Arenas El Tambo”. Se observa una superación reiterada de los umbrales durante todo el periodo analizado para los tres pozos. En verde se destacan las lagunas de información más prolongadas que fueron identificadas. Las fechas se presentan en formato de año-mes-día. Elaboración SMA.

Como se indicó, de acuerdo a lo establecido en el PMR, la activación de los umbrales de referencia máxima gatilla el funcionamiento de los puntos de extracción de la barrera hidráulica (pozos de remediación PBC-08, CRW-01, CRW-02, PBC-02 y PBC-06), lo cual fue posible verificar a partir de los registros de caudales transmitidos en línea (ver **Figura 5** y **Figura 6**). No obstante, se detectó que dichos caudales excedieron en múltiples estampas de tiempo los límites máximos establecidos en el PMR (ver **Tabla 7**, **Figura 5** y **Figura 6**), con porcentajes de registros por sobre los umbrales que fluctúan entre un 83% y un 98% respecto al total de los datos reportados y con excedencias que en promedio van entre 8 L/s y 29 L/s. Cabe señalar que los caudales transmitidos en línea son en general uno o hasta dos órdenes de magnitud superiores a los caudales reportados por el mismo titular en su último Informe de Seguimiento Ambiental.

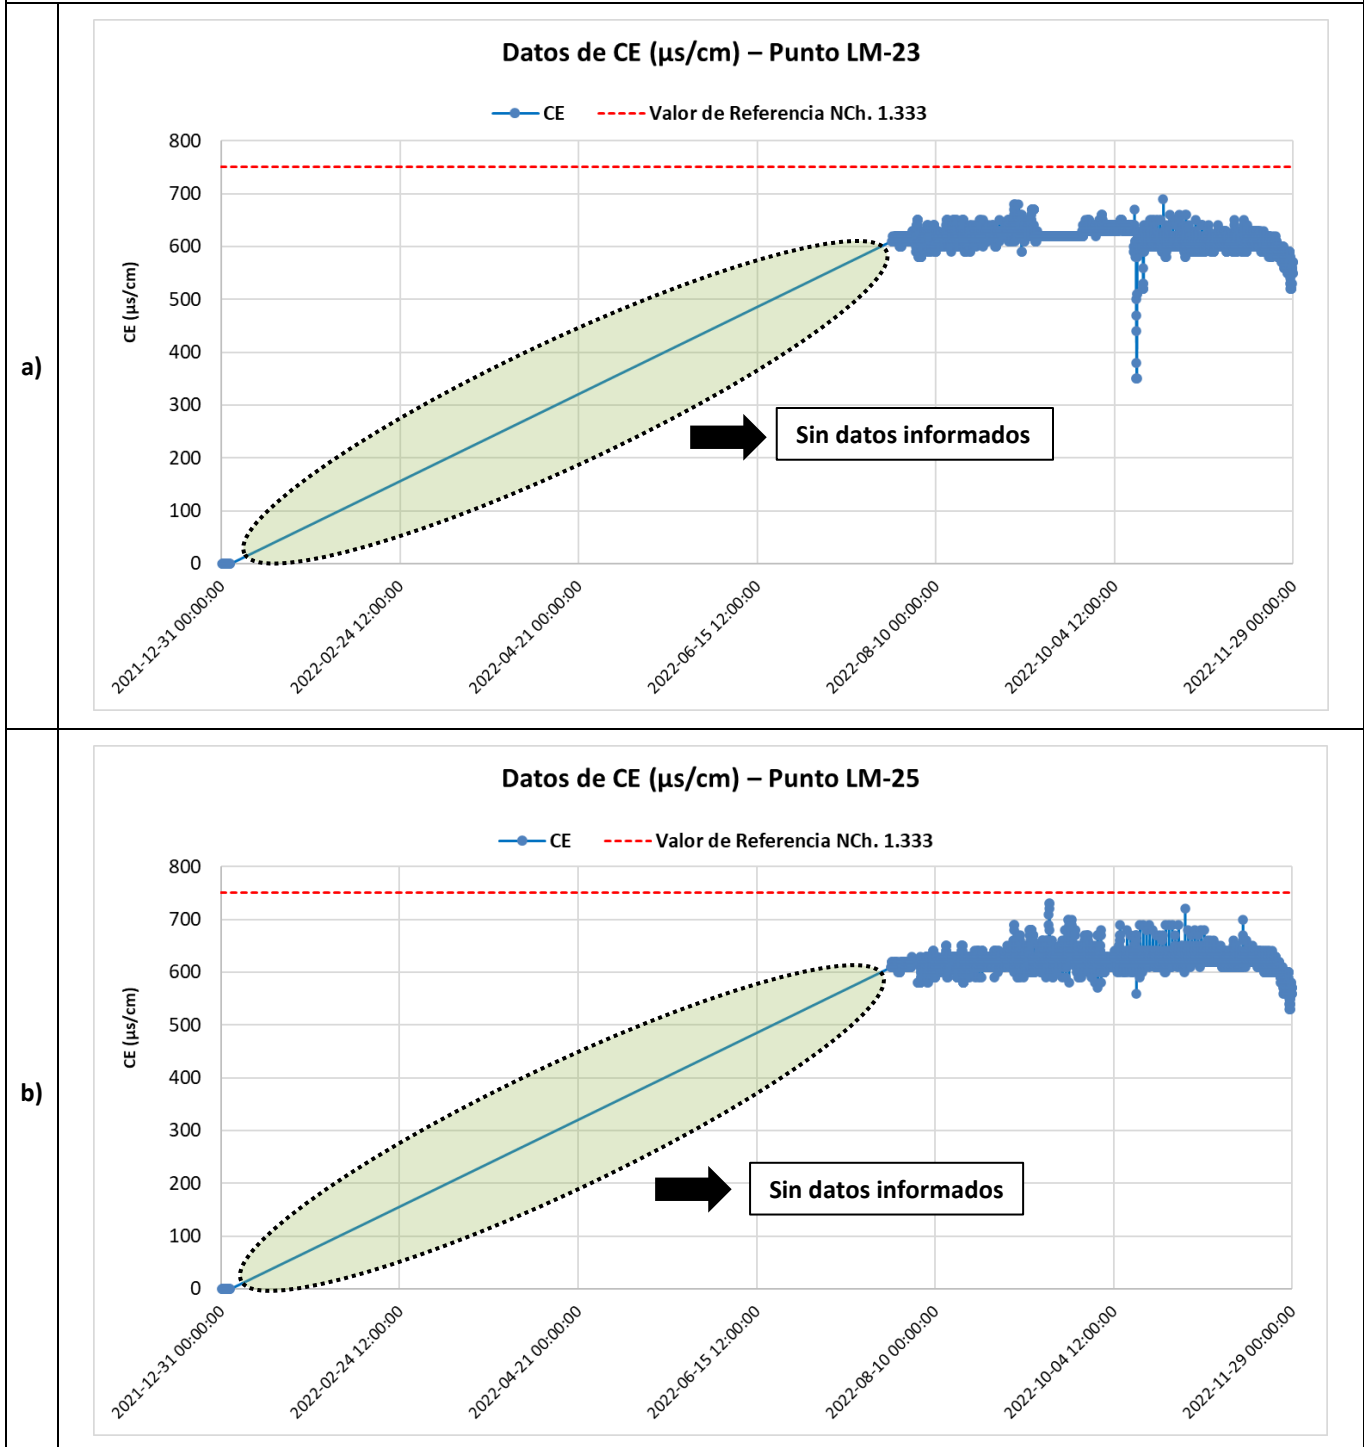
Figura 7

Descripción medio de prueba: Comparación entre los datos en línea de Conductividad Eléctrica (CE) en los puntos de monitoreo: **a)** LM-23 y **b)** LM-25, aguas arriba y aguas abajo de la confluencia de la quebrada Caserones con el río Ramadillas, respectivamente. En verde se destacan las lagunas de información más prolongadas que fueron identificadas. Las fechas se presentan en formato de año-mes-día. Elaboración SMA.

Junto con lo anterior, se revisaron los datos en línea de Conductividad Eléctrica del río Ramadillas (ver **Figura 7**), los cuales se mantienen por debajo del valor de 750 $\mu\text{S}/\text{cm}$ de la NCh. 1.333⁸ (requisitos de calidad para uso en riego), tanto aguas arriba⁹ como aguas abajo de la confluencia con la quebrada Caserones donde se emplaza el DR “Arenas El Tambo” (puntos de monitoreo LM-23 y LM-25, respectivamente). Así también, al hacer la resta entre las concentraciones aguas abajo y aguas arriba para los registros recibidos en las mismas estampas de tiempo (ver **Figura 8**), se obtuvieron diferencias que se mantienen predominantemente en un rango acotado entre +50/-50 $\mu\text{S}/\text{cm}$ y que no denotan una tendencia al alza en las concentraciones aguas abajo, salvo ciertos casos puntuales como los que se produjeron entre los días 11 y 13 de octubre de 2022, llegando a incrementos de más de 300 $\mu\text{S}/\text{cm}$. Según los registros enviados, estos aumentos se deberían a una caída brusca de los valores de Conductividad Eléctrica aguas arriba para el periodo indicado.

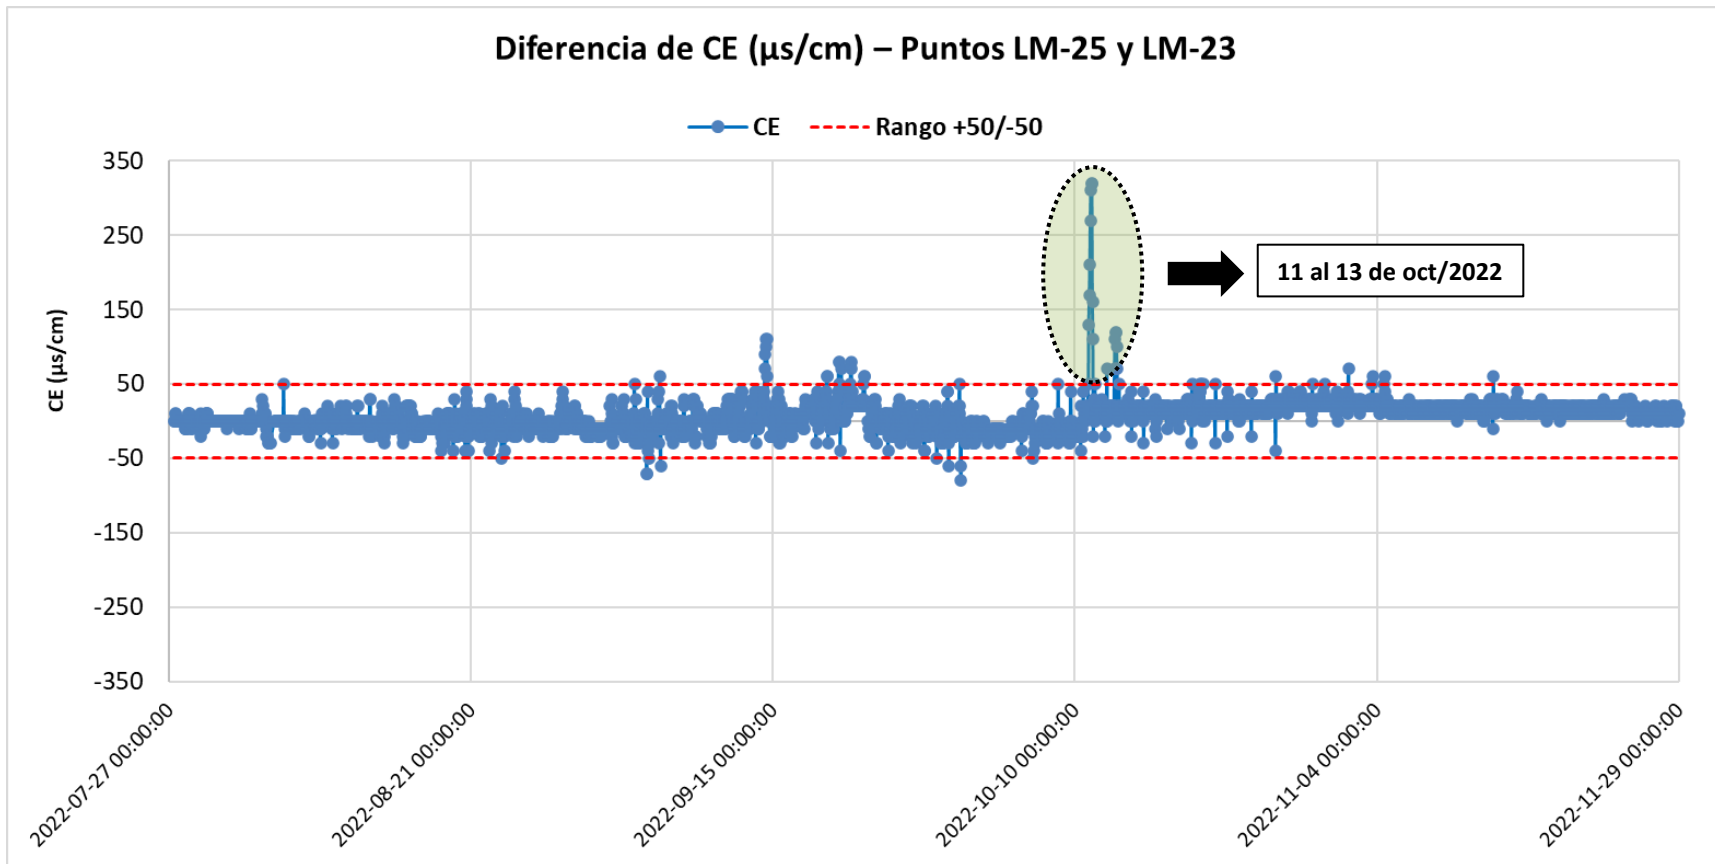
Figura 8

Descripción medio de prueba: Diferencia entre las concentraciones de Conductividad Eléctrica (CE) en los puntos de monitoreo LM-23 y LM-25, aguas arriba y aguas abajo de la confluencia de la quebrada Caserones con el río Ramadillas, respectivamente. En la figura se muestra la diferencia calculada entre los datos en línea aguas abajo y los datos en línea aguas arriba. Los valores positivos denotan mayores concentraciones de CE aguas abajo. Se observa que las diferencias se mantienen predominantemente en un rango acotado entre +50/-50 $\mu\text{S}/\text{cm}$ sin indicios de una tendencia al alza en las concentraciones aguas abajo, salvo ciertos casos puntuales como los que se produjeron entre los días 11 y 13 de octubre de 2022, llegando a incrementos de más de 300 $\mu\text{S}/\text{cm}$. Las fechas se presentan en formato de año-mes-día. Elaboración SMA.

3. **Conclusión sobre la ocurrencia de posibles infiltraciones:** de la revisión integrada de los parámetros en línea analizados, se estarían produciendo infiltraciones relacionadas con la operación del depósito, lo cual se ha traducido en una activación reiterada de los umbrales del PMR y en el funcionamiento de los pozos de extracción de la barrera hidráulica. Sin perjuicio de lo anterior, de esta situación aún no se derivarían potenciales efectos que pudieran implicar una afectación en la calidad del curso de agua principal ubicado aguas abajo de la instalación (río Ramadillas).
