**INFORME TÉCNICO DE FISCALIZACIÓN AMBIENTAL**

**AUTOPISTA AMÉRICO VESPUCIO ORIENTE**

**DFZ-2023-32-XIII-RCA**

**ENERO 2023**

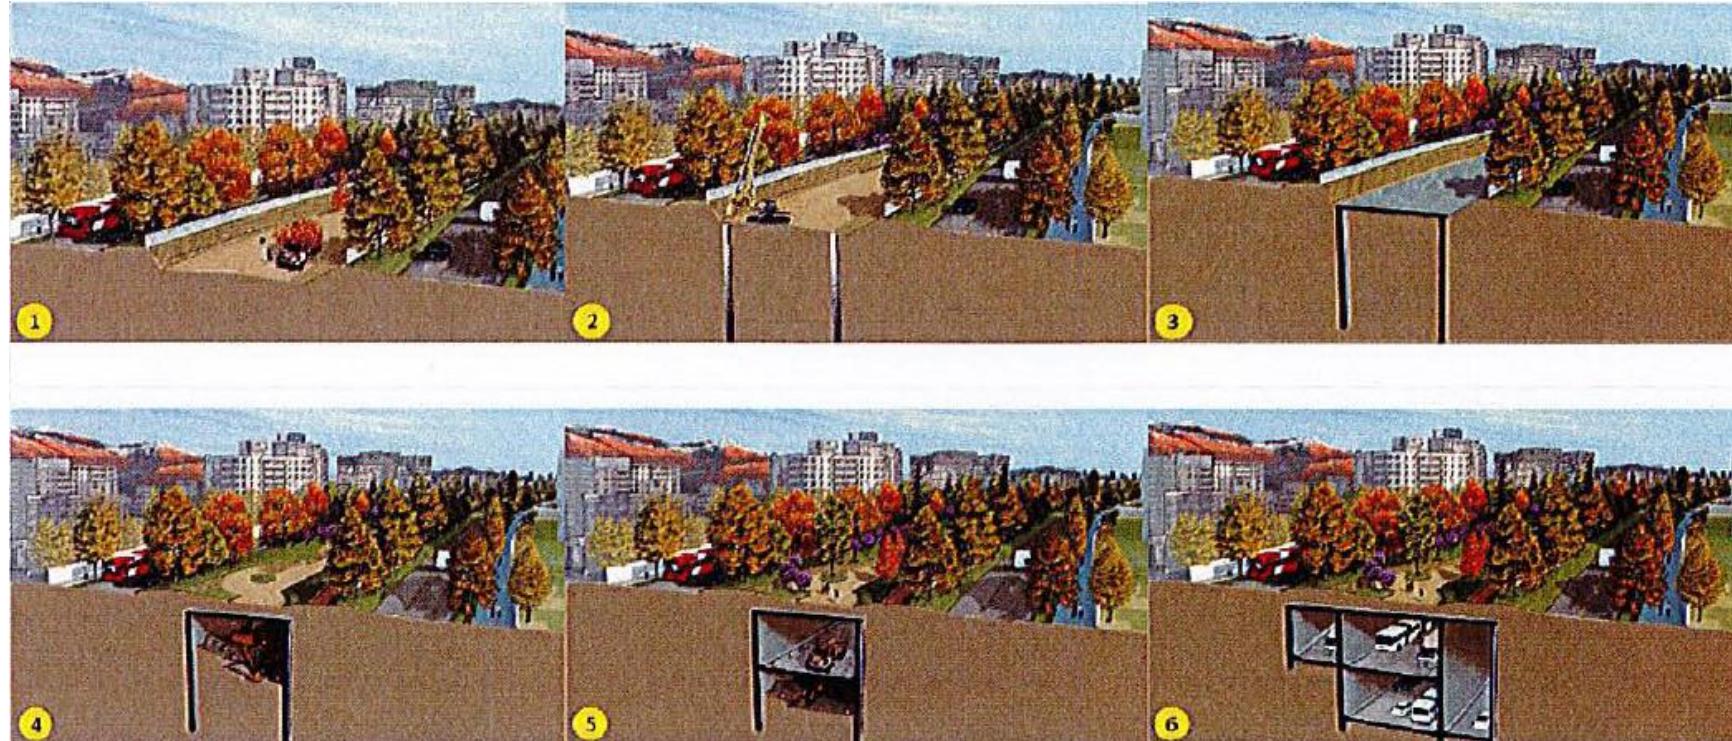
Figura 2.

**Descripción del medio de prueba:** La figura, proporcionada por el titular del proyecto, ilustra el proceso de ocupación del parque central de Av. Américo Vespucio y muestra el trasplante de árboles y excavación (1), la construcción de pilotes (2), la construcción de losa superior (3), la reconstrucción del parque (4), la excavación de trinchera (5) y construcción de autopista (6).

- Respecto al proceso de ocupación y de reposición del Parque Américo Vespucio (literal a) del requerimiento realizado), en su carta el titular informa que “*El proceso de ocupación del parque central de Av. Américo Vespucio, para la construcción de trinchera cubierta se desarrolló en 7 etapas constructivas*” (ver figura 2):

- 0. Inicio de la ocupación parcial del parque: se mantuvo una solución para los ciclistas, senderos peatonales, cruces transversales y árboles que no interferían con las obras.

- 1. Trasplante de árboles y excavación.
    - 2. Construcción de pilotes (paredes laterales del túnel).
    - 3. Construcción de losa superior o tapa.

- 4. Reconstrucción de parque.
    - 5. Excavación de Trinchera.
    - 6. Construcción de autopista.
- Se informa por parte del titular que la construcción de la trinchera se inició en el noviembre de 2018, con el tramo Candelaria Goyenechea – Espoz – Av. Vitacura, desde donde se fue avanzando desde el norte hacia el sur.

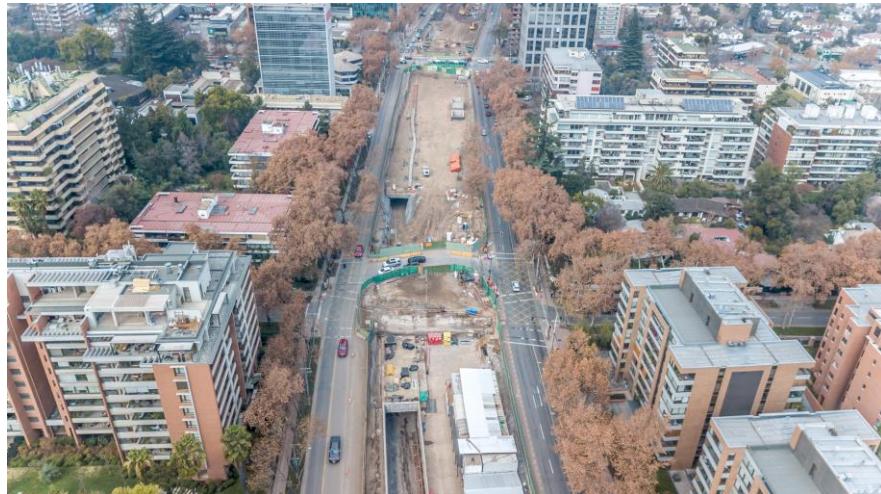
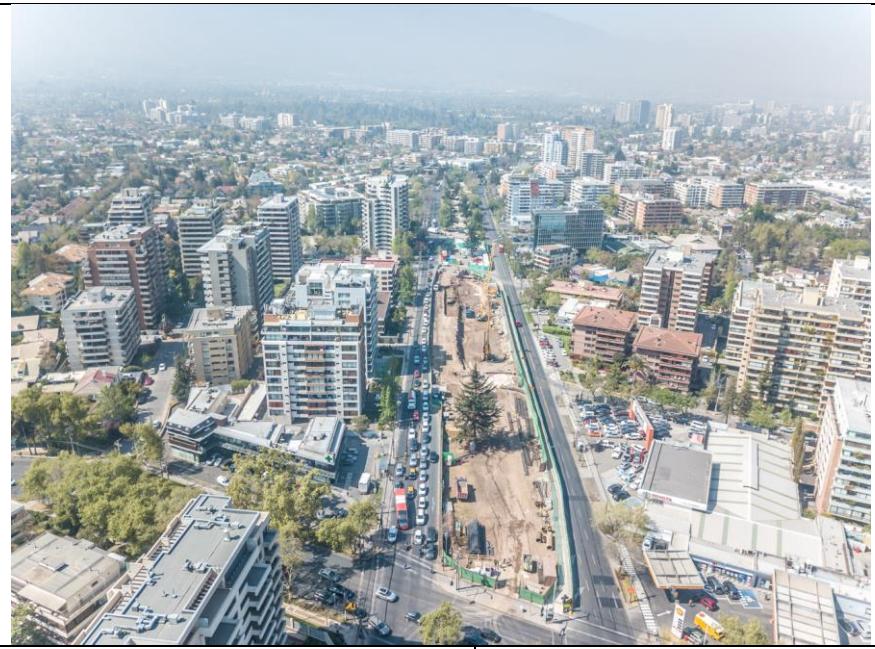
Fotografía 1.	Fecha: Sin información	Fotografía 2.	Fecha: Sin información
<b>Descripción del medio de prueba:</b> Vista desde Américo Vespucio con Espoz, hacia Av. Vitacura, correspondiente a junio de 2019.		<b>Descripción del medio de prueba:</b> Vista desde Américo Vespucio con Cristóbal Colón, hacia Isabel La Católica, correspondiente a septiembre de 2019.	
Fuente: Anexos carta Sociedad Concesionaria Américo Vespucio del 28-12-2022, carpeta "Registro Avance de Obras", Junio 2019, Punto Limpio Vitacura.		Fuente: Anexos carta Sociedad Concesionaria Américo Vespucio del 28-12-2022, carpeta "Registro Avance de Obras", Septiembre 2019, Cristóbal Colón-Bilbao.

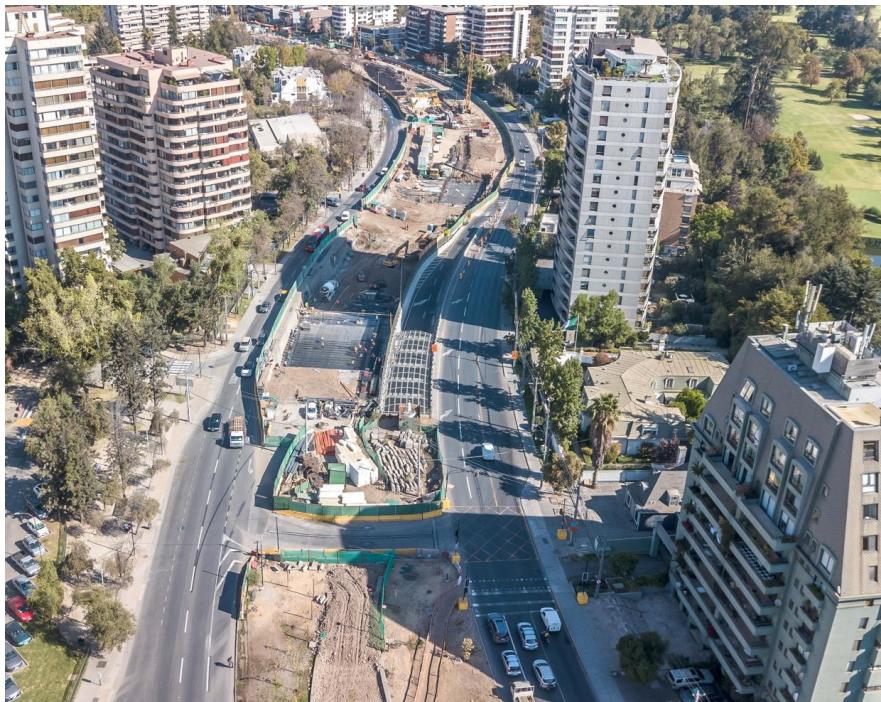
**Fotografía 3.**

**Descripción del medio de prueba:** Vista hacia Américo Vespucio con Cerro Colorado, correspondiente a marzo 2020.

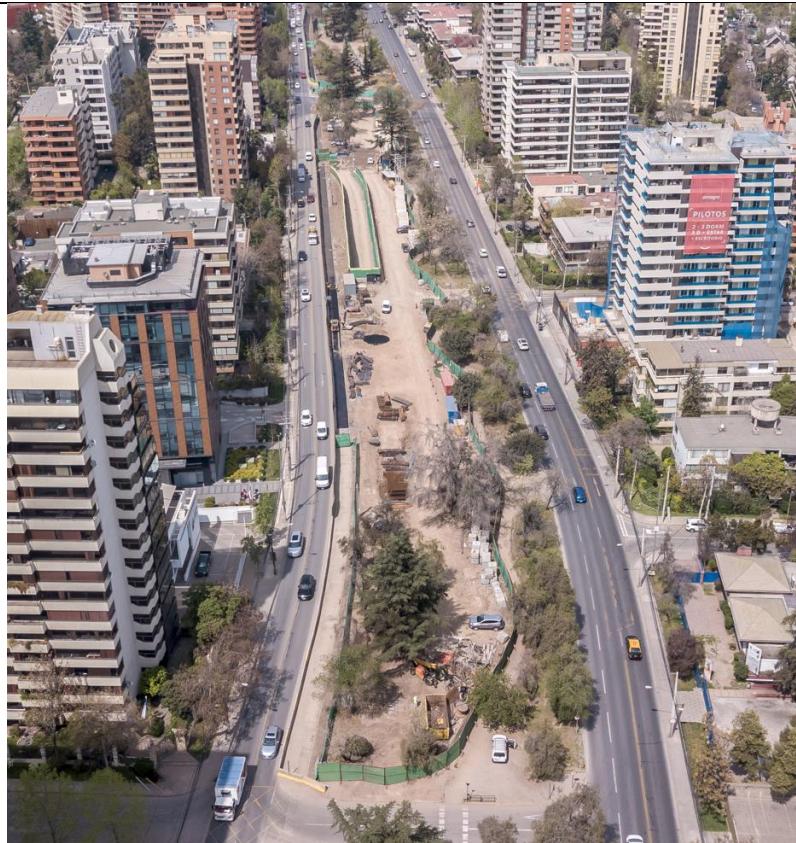
**Fotografía 4.**

**Descripción del medio de prueba:** Vista desde Américo Vespucio con Albacete hacia el sur, correspondiente a septiembre de 2020.

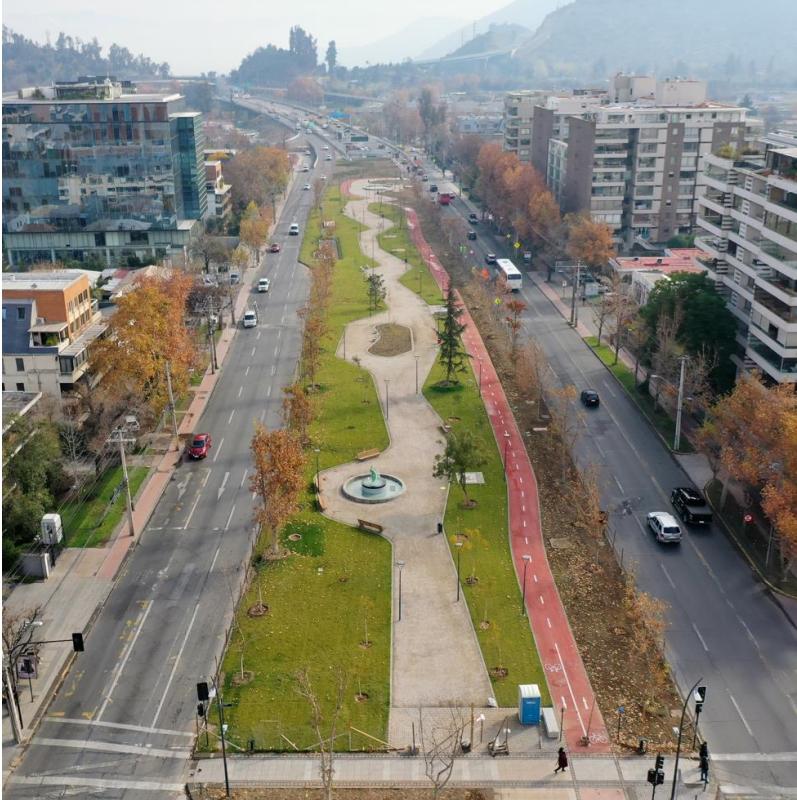
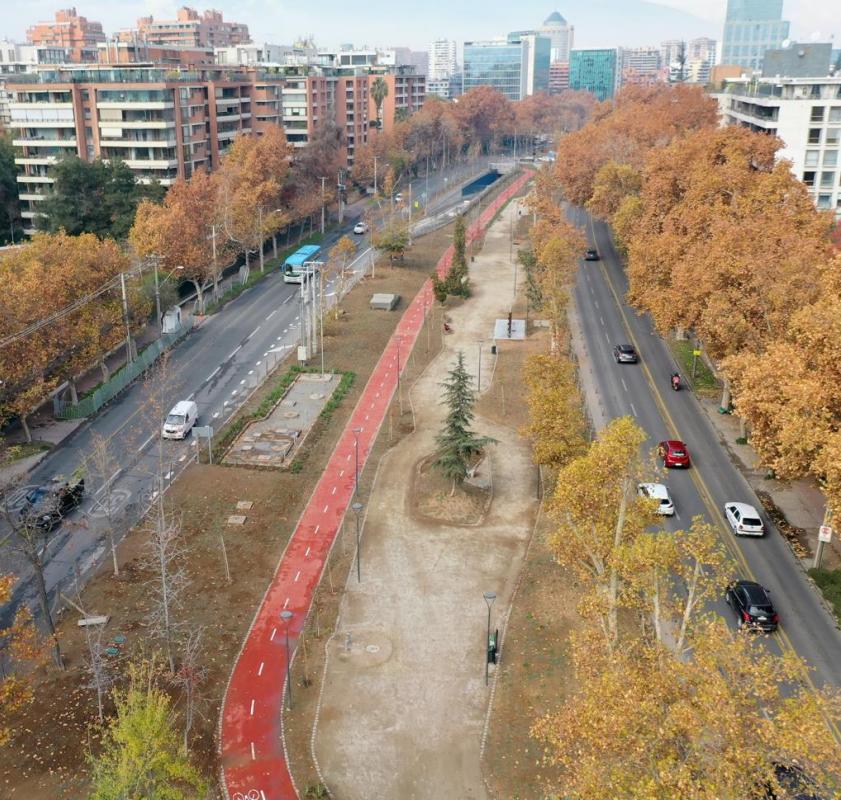
<p><b>Fotografía 7.</b> <span style="float: right;">Fecha: Sin información</span></p> <p><b>Descripción del medio de prueba:</b> Vista hacia el norte desde intersección entre Francisco de Aguirre y parque Américo Vespucio, se observan obras de paisajismo ejecutadas y ciclo vía.</p> <p>Fuente: Anexos carta Sociedad Concesionaria Américo Vespucio del 28-12-2022, carpeta "Registro Avance de Obras", Junio 2022, Drone Parque.</p>	<p><b>Fotografía 8.</b> <span style="float: right;">Fecha: Sin información</span></p> <p><b>Descripción del medio de prueba:</b> Vista del parque Américo Vespucio desde Candelaria Goyenechea hacia Calle Espoz, se observa césped en crecimiento y ciclo vía.</p> <p>Fuente: Anexos carta Sociedad Concesionaria Américo Vespucio del 28-12-2022, carpeta "Registro Avance de Obras", Junio 2022, Drone Parque.</p>

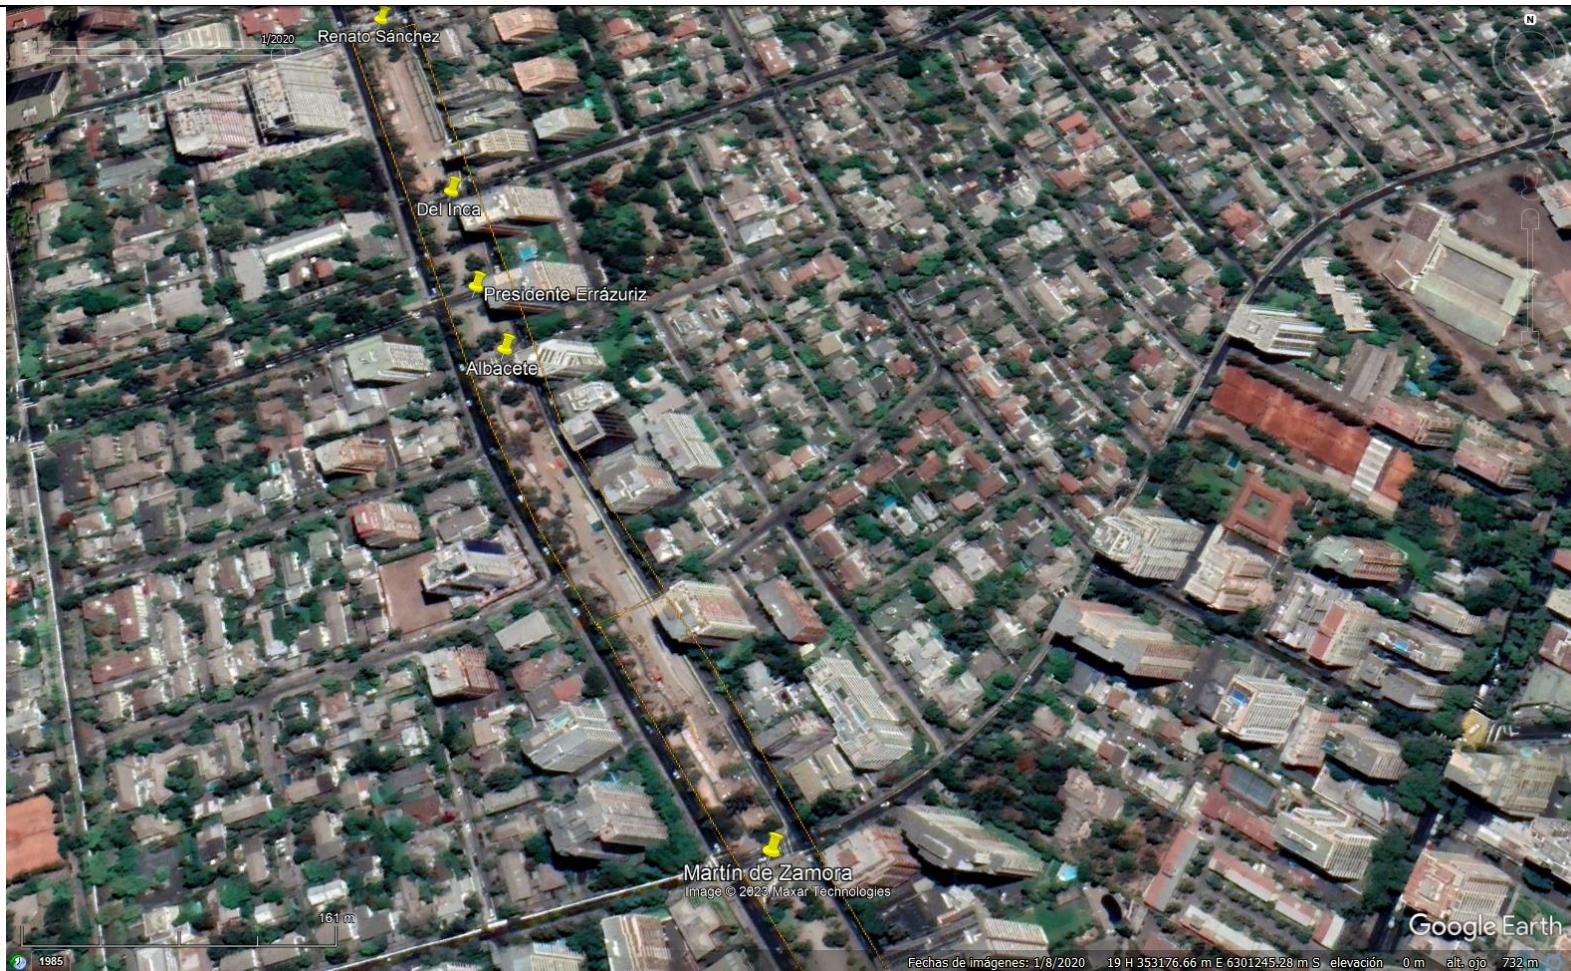
Figura 6.

Las figuras 4 a la 8 muestran imágenes obtenidas de Google Earth que permiten observar de forma ilustrativa el proceso de ocupación e intervención del Parque Américo Vespucio para la construcción de las obras asociadas a la trinchera en el tramo 2 del proyecto.

Por lo tanto, a partir de la revisión de imágenes satelitales efectuada, se desprende que durante la etapa de construcción de las obras asociadas a la trinchera en el bandejón central del Parque Américo Vespucio, desde abril de 2019 hasta marzo de 2021 se superó la intervención total del parque Américo Vespucio establecida en la RCA N° 471/2017, que ascendía 1.800 m lineales totales.

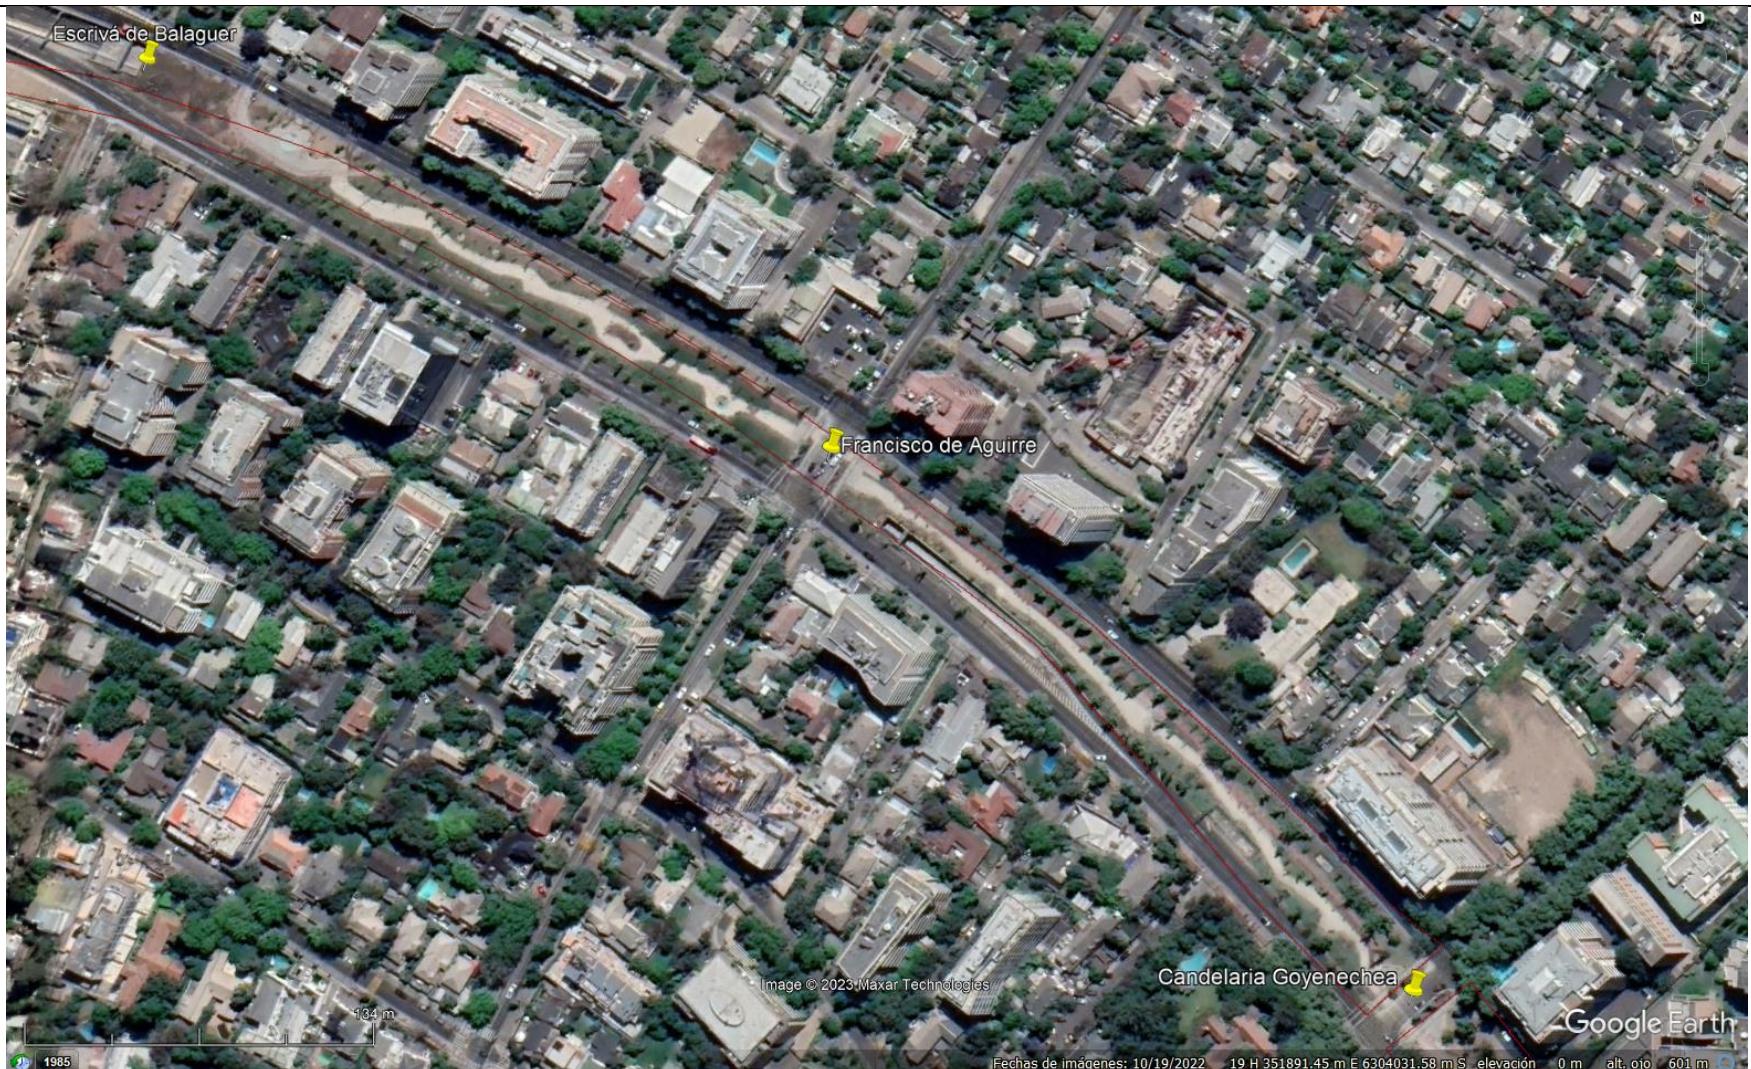
Figura 9.

- En imágenes de Google Earth, correspondientes al mes de Octubre de 2022, fue posible observar que las obras de reposición del Parque Américo Vespucio se encuentran ejecutadas, observándose la plantación de árboles (en distintos estados de crecimiento), superficies cubiertas de césped, áreas peatonales y ciclovías, entre otros elementos de equipamiento (ver figuras 9 a la 14).

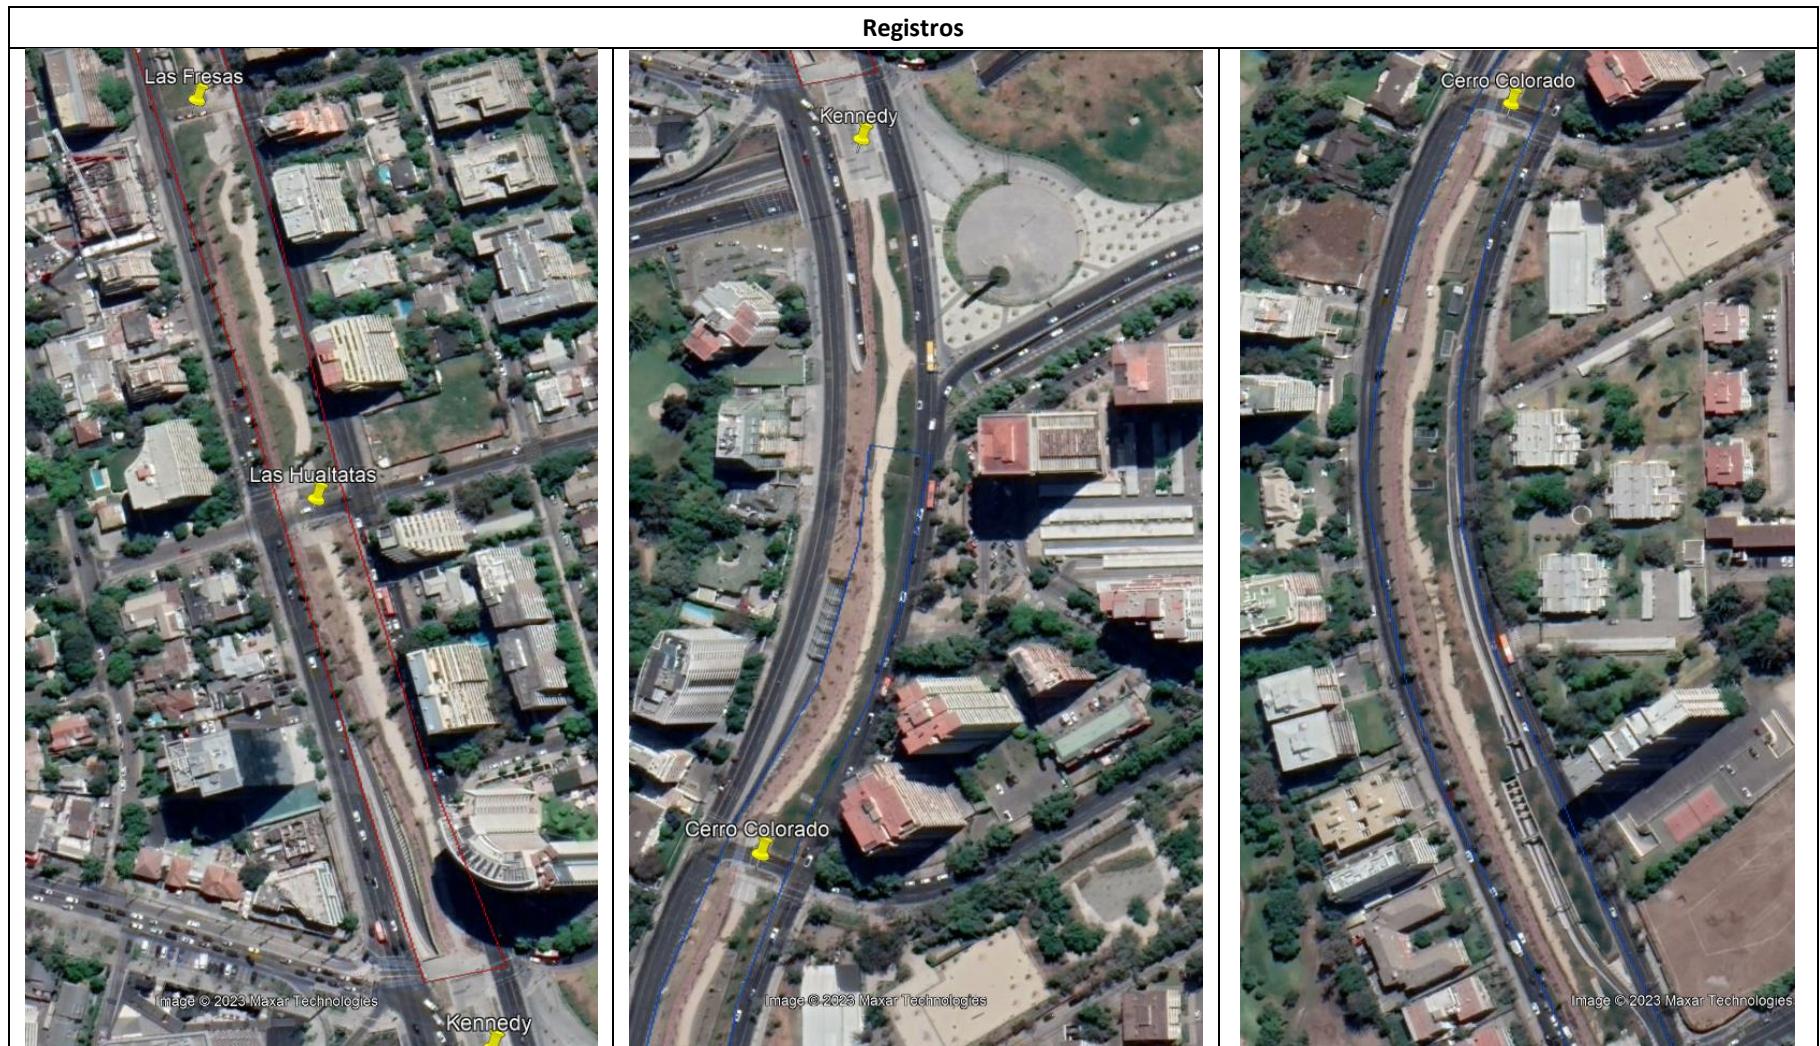
**Figura 11.**

**Descripción del medio de prueba:** Las figuras muestran estado de la implementación de obras de paisajismo a octubre de 2022. A la derecha se muestra tramo entre Las Fresas y Kennedy, al centro se muestra tramo entre Kennedy y Cerro Colorado y a la izquierda, el tramo entre Cerro Colorado y Presidente Riesco.  
 Fuente: Google Earth Pro, 2023.
