INFORME TÉCNICO DE FISCALIZACIÓN AMBIENTAL

EXTRACCION DE ARIDOS EL HUIITE - BUIN

DFZ-2022-2923-XIII-RCA

ENERO 2023

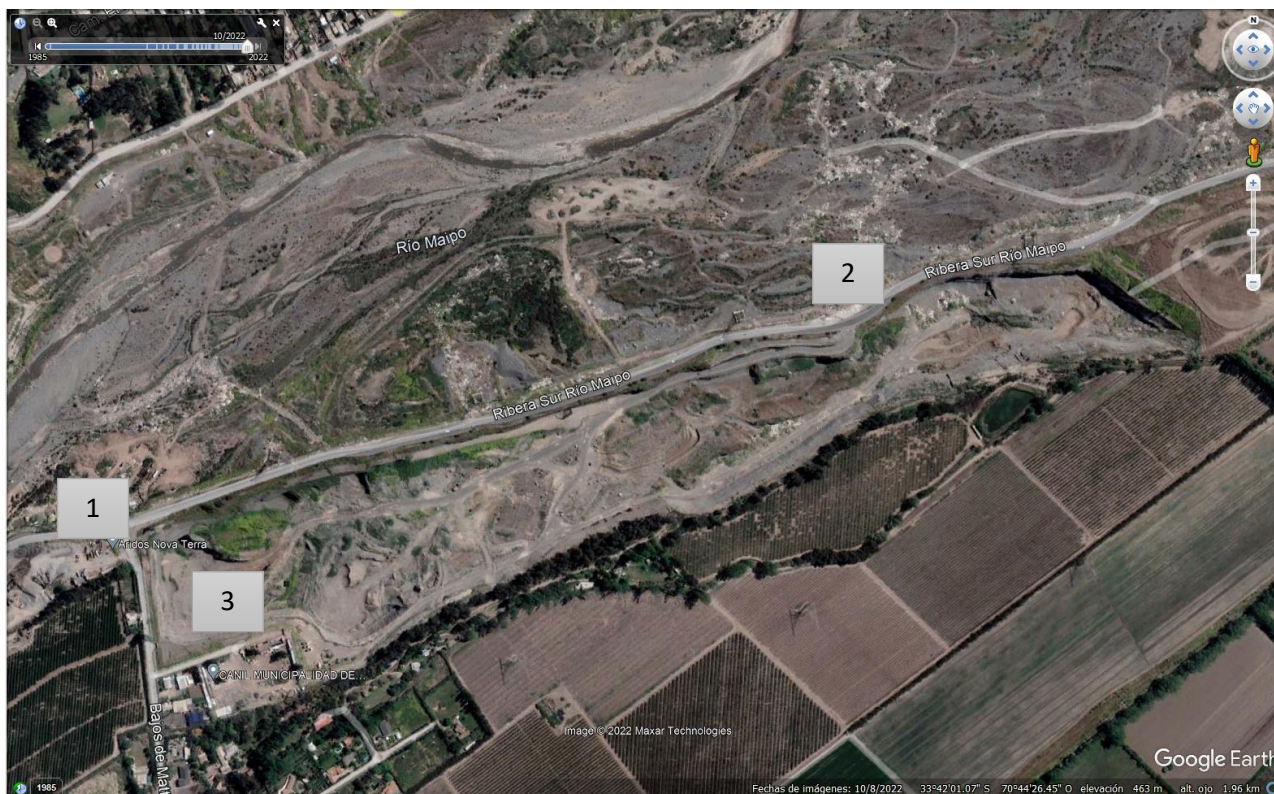
Figura 4 Esquema del Recorrido (Fuente: Elaboración propia a partir de Imagen Satelital - Google Earth, 2022).

N° de estación	Nombre	Descripción de estación
1	Exterior Pozo El Huite	Esquina Bajos de Matte – Camino Ribera Sur Río Maipo
2	Entrada Norte	Entrada por Camino Ribera Sur Río Maipo
3	Entrada Poniente	Entrada por Bajos de Matte 3621

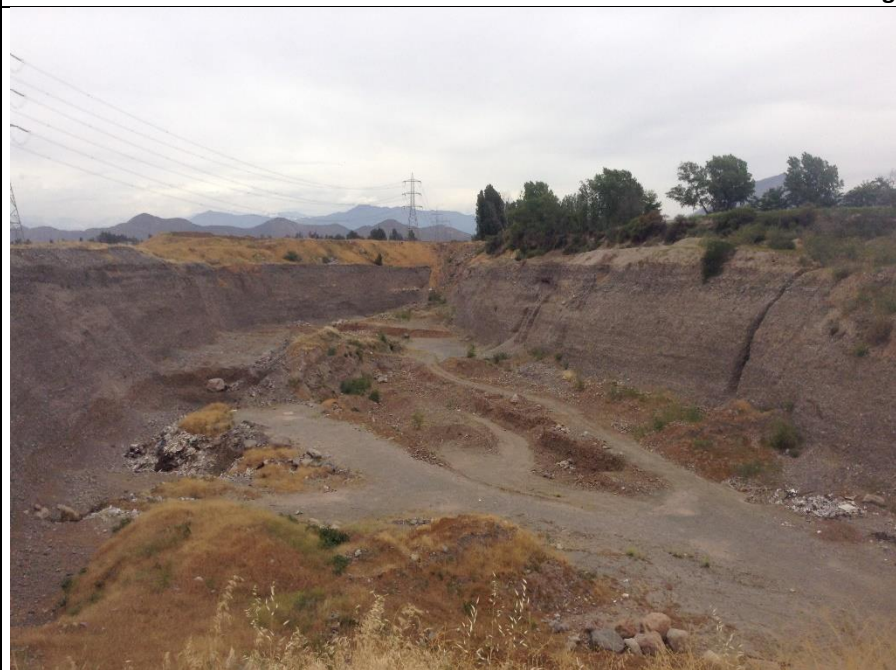
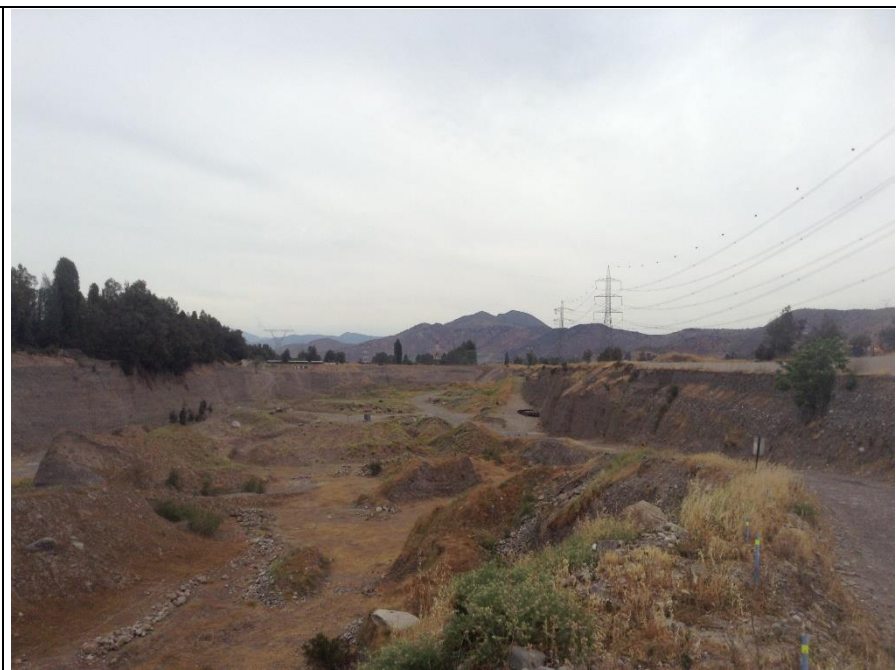
Fotografía 1.	Fecha: 10 de noviembre de 2022	Fotografía 2.	Fecha: 10 de noviembre de 2022
Descripción del medio de prueba: Interior Pozo El Huite, vista hacia el sector poniente. Se observa que al momento de la inspección no se efectuaban operaciones en la UF.		Descripción del medio de prueba: Interior Pozo El Huite, vista hacia el sector poniente. Se observa que al momento de la inspección no se efectuaban operaciones en la UF.

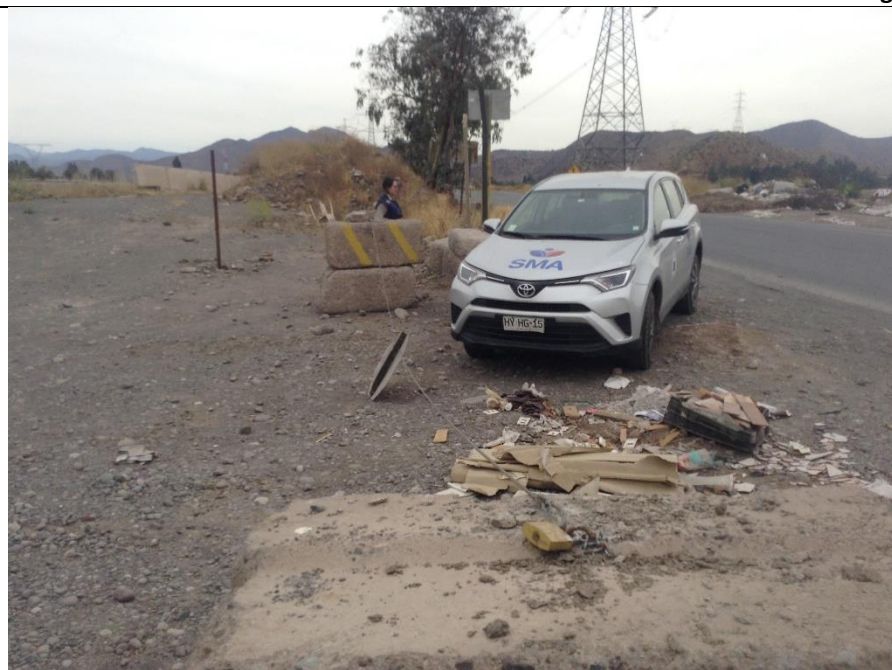
Fotografía 3.	Fecha: 10 de noviembre de 2022	Fotografía 4.	Fecha: 10 de noviembre de 2022
Descripción del medio de prueba: Entrada Pozo El Huite por Camino Ribera Sur Río Maipo, se observa cierre de acceso con cable de acero anclado a cubos de hormigón.		Descripción del medio de prueba: Entrada Pozo El Huite por Camino Bajos de Matte 3621.

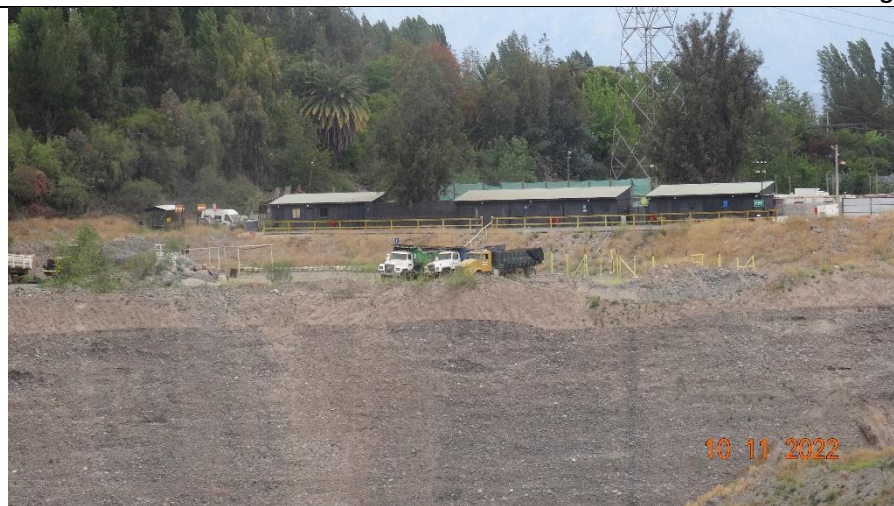
Fotografía 5.

Descripción del medio de prueba: Vista de instalación de faena emplazada en acceso Bajos de Matte 3621.

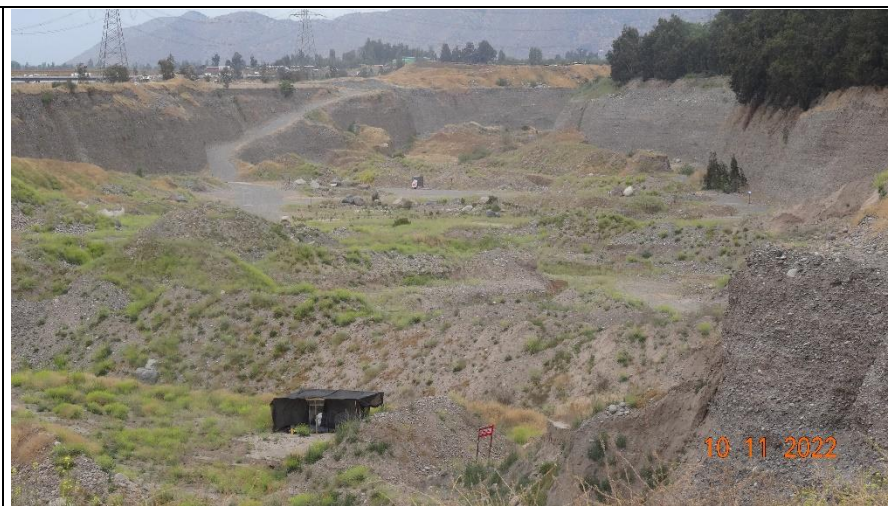
Fotografía 6.

Descripción del medio de prueba: Estanques de Diesel ubicados en sector poniente del Pozo El Huite.
