INFORME TÉCNICO DE FISCALIZACIÓN AMBIENTAL

FUNDICIÓN HERNÁN VIDELA LIRA

DFZ-2021-3379-III-PPDA

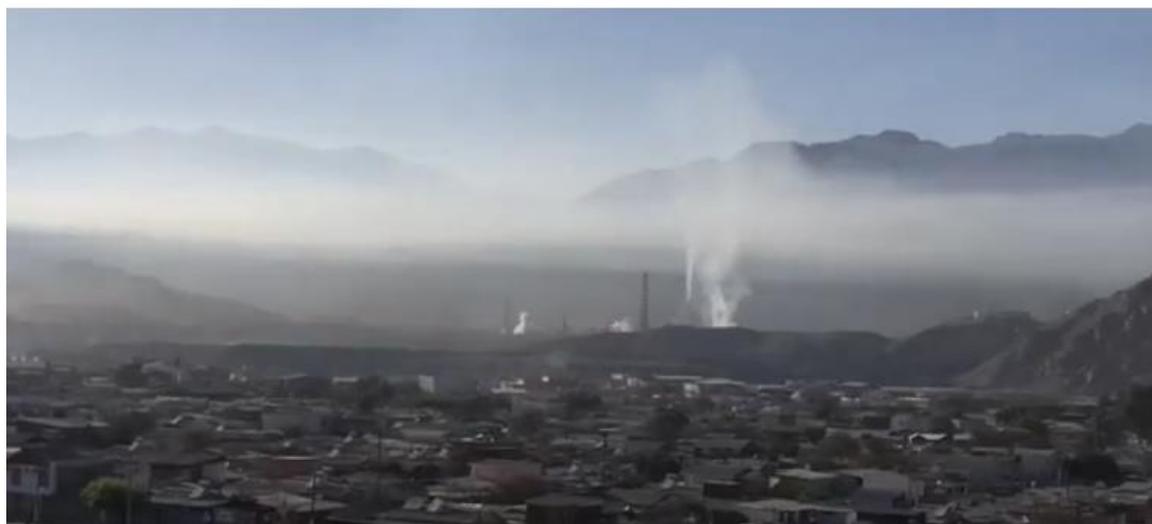
Figura 1: Densa capa de humo en Paipote y Tierra Amarilla el día 14 de septiembre de 2021. Fuente: nostalgoca.cl

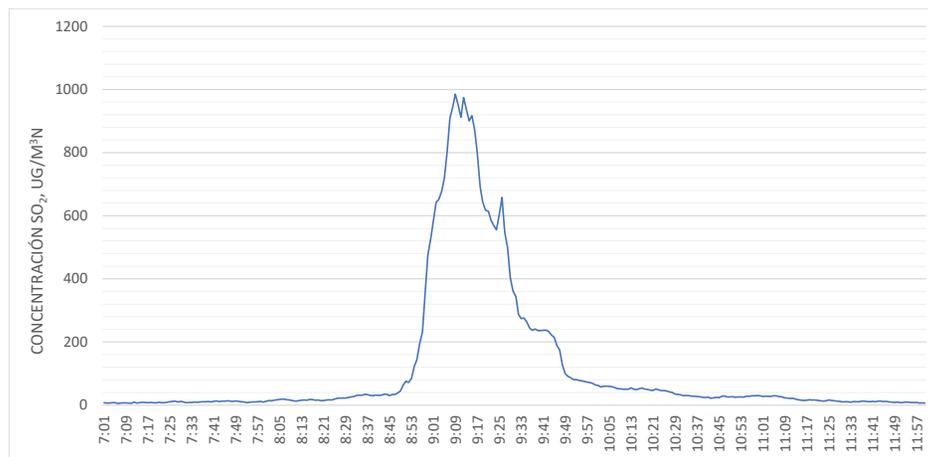
- De acuerdo con la medición entregada por el Sistema de Información Nacional de Calidad del Aire (SINCA) en la estación de monitoreo Paipote, arrojó que la concentración horaria a las 9:00 horas registró un promedio de 445,95 $\mu\text{g}/\text{m}^3\text{N}$ de SO_2 (ver figura N° 3). Si bien dicha concentración no correspondió a una situación de emergencia de ambiental porque no registró un valor de alerta, 500 $\mu\text{g}/\text{m}^3\text{N}$ o superior según lo señala la tabla 2 del artículo N°8, si fue posible verificar que se generó un aumento de la concentración a las 9:09 registrándose un peak de 984,9 $\mu\text{g}/\text{m}^3\text{N}$ (ver figura 2). Posteriormente, a las 10:00 horas se observó una disminución de los niveles de concentración de SO_2 en la estación Paipote, registrándose un valor de 38,72 $\mu\text{g}/\text{m}^3\text{N}$.

Figura 2: Concentración minutal de SO_2 , Estación Paipote, 14 de septiembre de 2021 (UTC -4 Invierno).

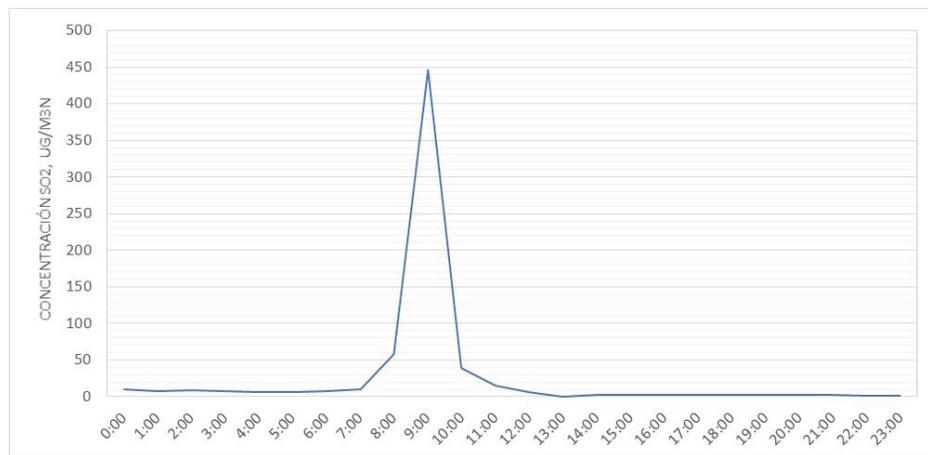
Figura 3: Concentración horaria de SO_2 , Estación Paipote, 14 de septiembre de 2021 (UTC -4 Invierno). Fuente: SINCA.

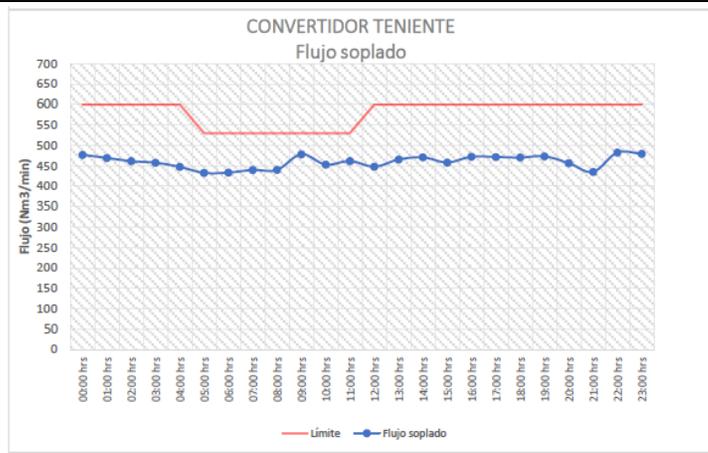
Figura 4. Fecha: 14/09/2021

- Para el convertidor teniente (CT) se verificó que el flujo total de soplado (FTS) se encuentra bajo el valor de 530 Nm³/min y el porcentaje de oxígeno (%O₂) registró valores menores a un 42%, ajustándose a los rangos operacionales establecidos por el Titular en el Plan Operacional. (ver figuras 4 y 5).

Descripción medio de prueba:
Serie de tiempo para la variable, flujo de aire (Nm³/min) del convertidor teniente. Reporte diario, parámetros PAO, día 14 de septiembre de 2021.

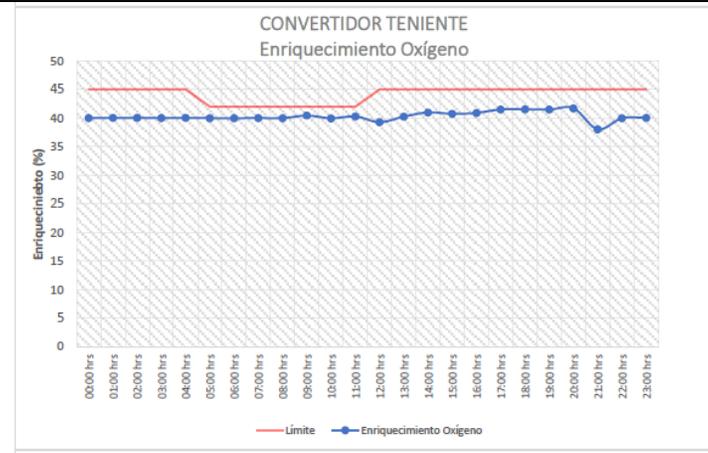
Figura 5. Fecha: 14/09/2021

Descripción medio de prueba:
Serie de tiempo para la variable, enriquecimiento de oxígeno (%O2) del convertidor teniente. Reporte diario, parámetros PAO, día 14 de septiembre de 2021.

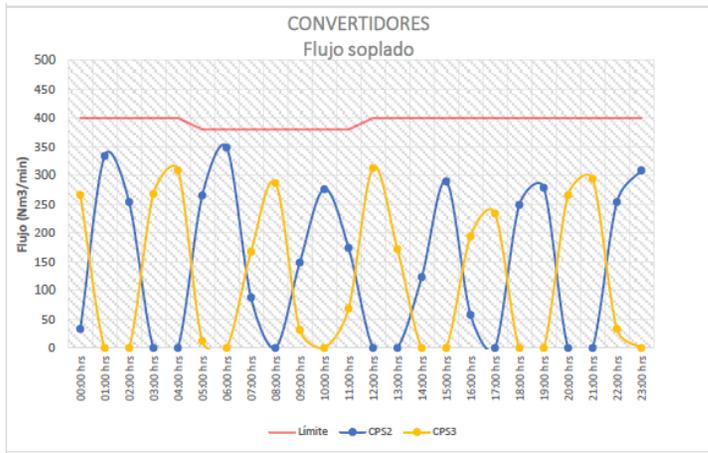
Figura 6. Fecha: 14/09/2021

- Para los convertidores pierce smith (CPS 1 y CPS 2), el flujo total de soplado (FTS) se encuentra bajo el valor de 380 Nm³/min y el porcentaje de oxígeno (%O₂) registró valores menores a un 29%, ajustándose a los rangos operacionales establecidos por el Titular en el Plan Operacional. (ver figuras 6 y 7).

Descripción medio de prueba:
Serie de tiempo para la variable, flujo de aire (Nm³/min) de los Convertidores Pierce Smith, CPS 1 y CPS 2. Reporte diario, parámetros PAO, día 14 de septiembre de 2021.

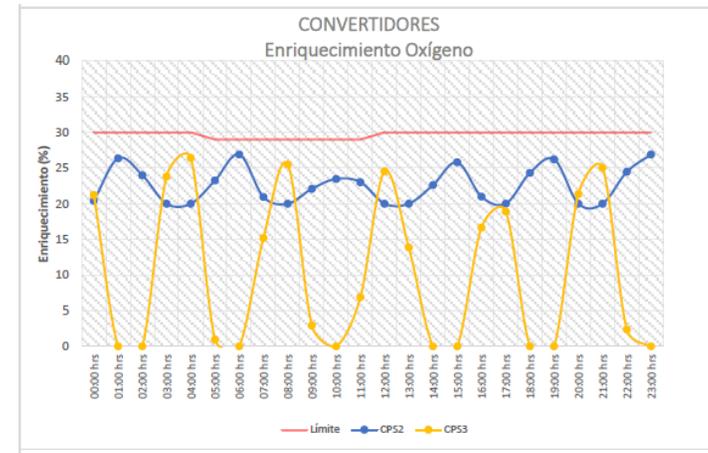
Figura 7. Fecha: 14/09/2021

Descripción medio de prueba:
Serie de tiempo para la variable, enriquecimiento de oxígeno de los Convertidores Pierce Smith, CPS 1 y CPS 2. Reporte diario, parámetros PAO, día 14 de septiembre de 2021.

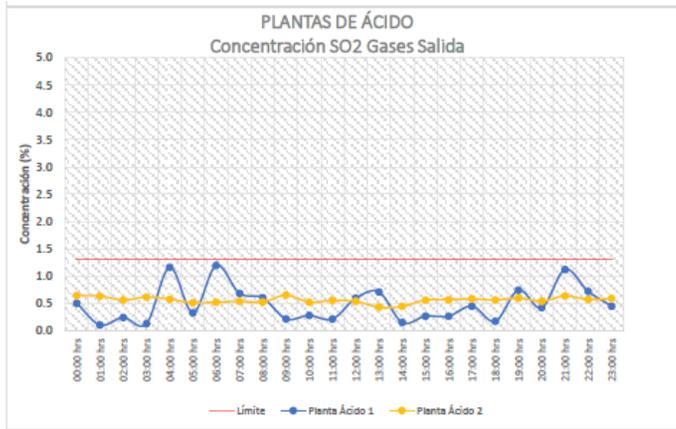
Figura 8.

- Para la planta de tratamiento de gases de Cola (PTGC), la concentración horaria de SO₂ en la chimenea de la PTGC es menor a 500 ppm, ajustándose al valor de concentración de SO₂ fijado por el Titular en el Plan Operacional. (ver figura 8 y 9).

Descripción medio de prueba:
Concentraciones Gases de Salida en Planta de ácido 1 (PAC 1) y Planta de ácido 2 (PAC 2)
Reporte diario, parámetros PAO, día 14 de septiembre de 2021.

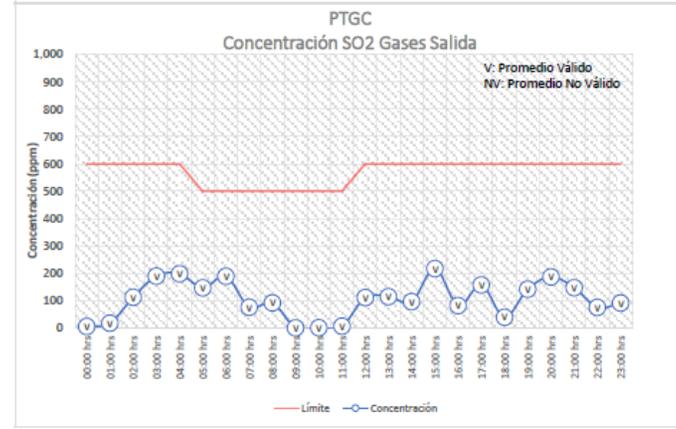
Figura 9.

Descripción medio de prueba:
Concentraciones Gases de Salida, Concentración horaria en Chimenea Planta de Tratamiento de Gases de Cola (PTGC). Reporte diario, parámetros PAO, día 14 de septiembre de 2021.

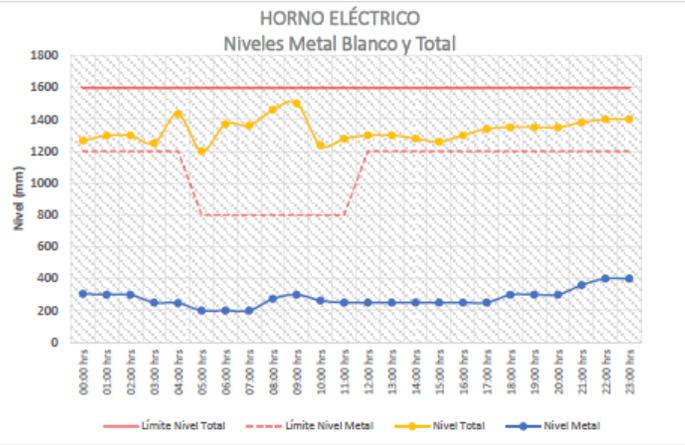
Figura 10.

- Para el horno de limpieza de escoria (HE), el nivel de líquido total (NLT) se observa bajo los 1600 mm y el nivel de metal blanco, se observa bajo los 800 mm, ajustándose a los valores fijados por el Titular en el Plan Operacional. (ver figura 10).

Descripción medio de prueba:
Nivele Metal Blanco y Nivel Total Horno de Limpieza de Escoria.
Reporte diario, parámetros PAO, día 14 de septiembre de 2021.

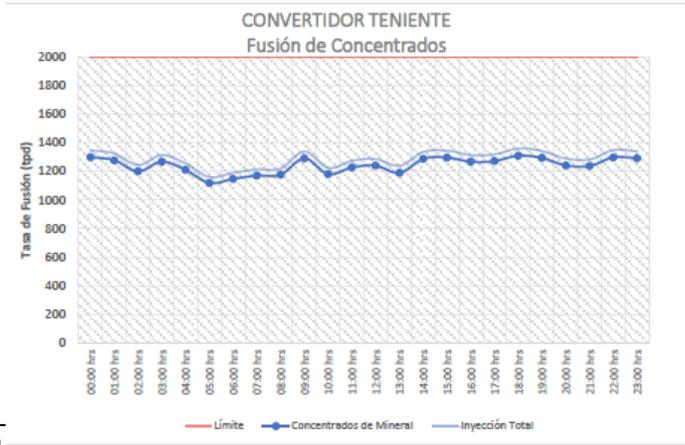
Figura 11.

Descripción medio de prueba:
Tasa de Fusión de Concentrado en Convertidor Teniente (CT)
Reporte diario, parámetros PAO, día 14 de septiembre de 2021.

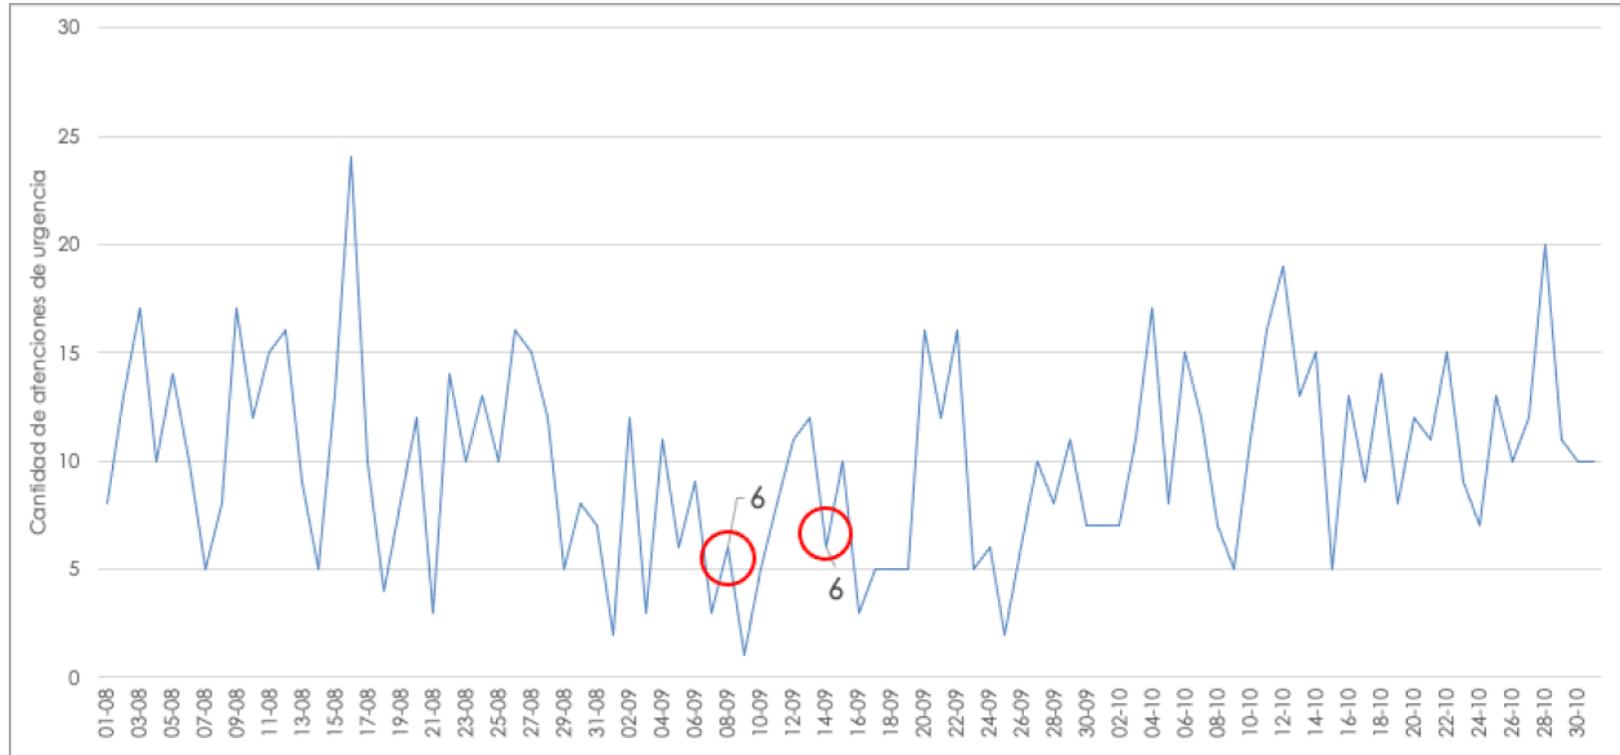
Figura 12.

- Por otra parte, para dar cuenta si el evento de la nube blanca el día 14 de septiembre representó un riesgo para la salud de las personas el titular realizó una revisión de las atenciones de urgencia por causa de sistema respiratorio en los centros de atención, SUR Tierra Amarilla, ubicado en la Comuna de Tierra Amarilla y en el SAPU Paipote ubicado en la comuna de Copiapó. Según los datos estadísticos, para dicho día se observó que en el centro Sur Tierra Amarilla se registraron 6 atenciones de urgencia y en el centro SAPU Paipote se registraron 17 atención de urgencia. Si bien en el informe se indica que los números de atención registrados el día 14 de septiembre no reflejan un máximo ni un comportamiento distinto al observado para el periodo 01 agosto al 30 de octubre 2021 (ver figuras 12 y 13). A partir de lo anterior no es posible concluir que no existe una causalidad entre las emisiones y las enfermedades respiratorias registradas en la zona para el periodo analizado.

Descripción medio de prueba: Número de atenciones diarias por causa del sistema respiratorio entre agosto y octubre 2021. SUR Tierra Amarilla. Informe "Análisis Técnico de Calidad del Aire"

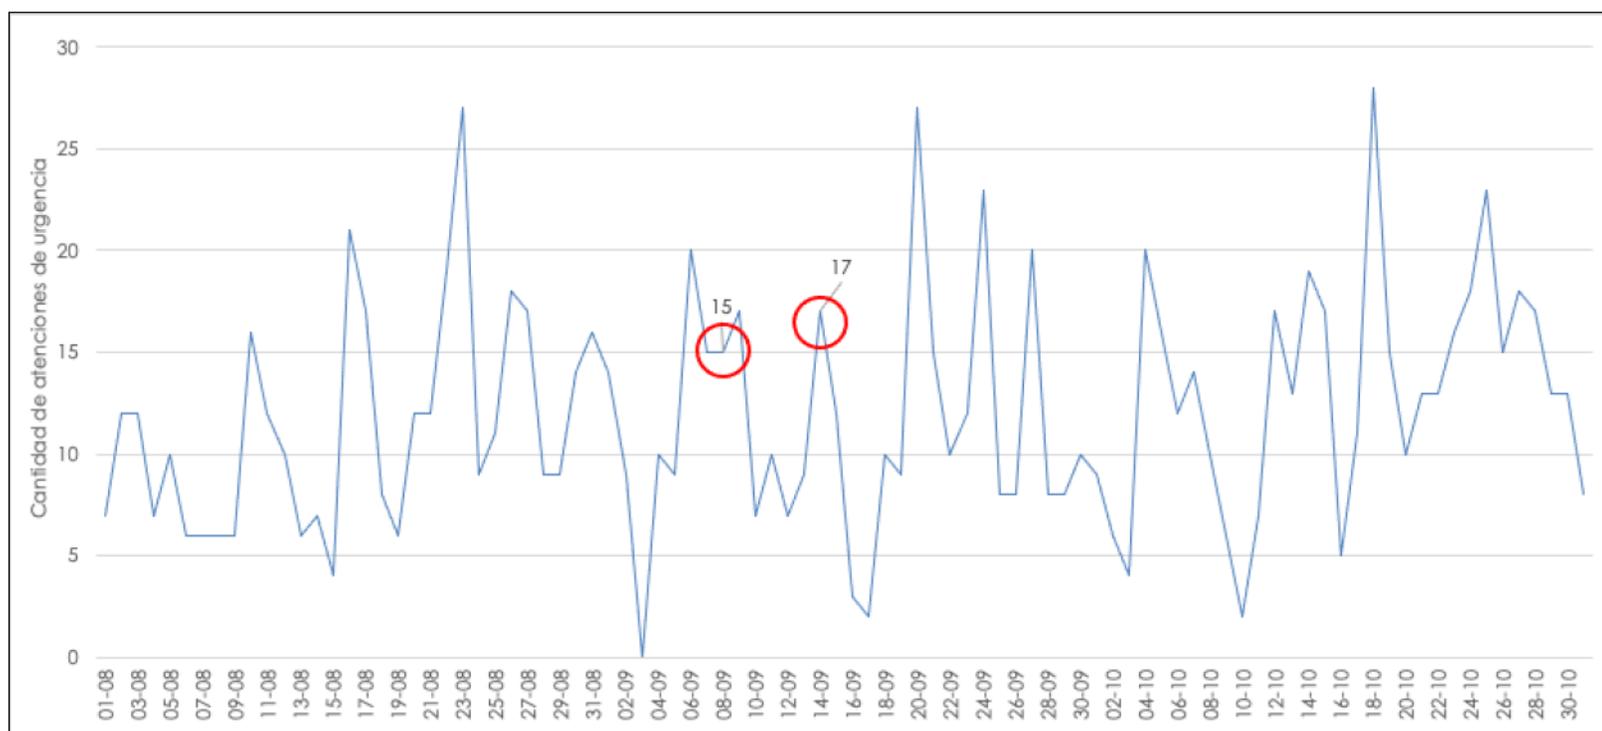
Figura 13.

Descripción medio de prueba: *Número de atenciones diarias por Causa del sistema respiratorio entre agosto y octubre 2021. SAPU Paipote. Informe "Análisis Técnico de Calidad del Aire"*

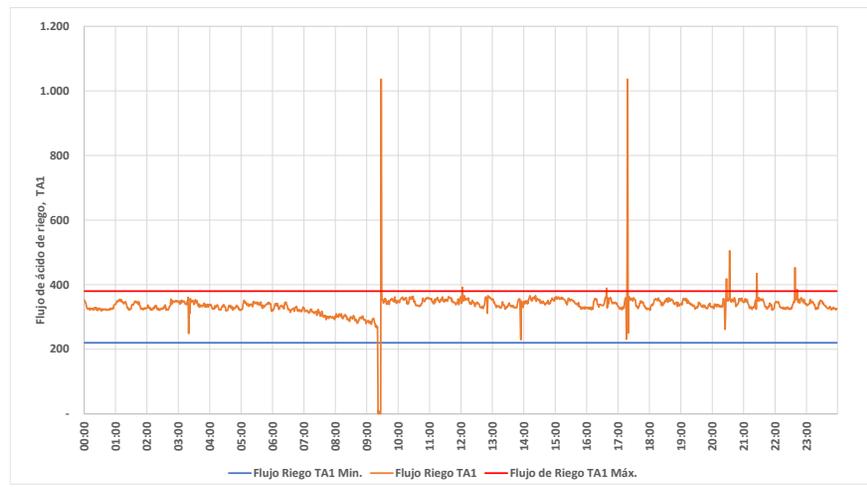
Figura 14. Fecha: 14/09/2021

- Las variables flujo de ácido de riego TA1 y concentración de ácido de riego TA1, se encuentran en un rango normal de operación considerando el rango, 220 m³/h - 380 m³/h (ver figura 14 y figura 15). Por otra parte, en el periodo de las 00:00 -12:00 horas momento en el cual se percibió la densa capa de humo blanco, se observa en dicho periodo un comportamiento normal de estas variables de proceso. Cabe señalar que en carta N° 23 de 10 de mayo de 2022, el titular indicó que el flujo de ácido de riego registrado sobre 600 m³/h están asociados a partidas de bomba y no corresponden a medición en operación normal y los flujos bajo se encuentran asociados a detenciones de equipo.

Descripción medio de prueba: Serie de Tiempo Flujo de Ácido de Riego Torre de Absorción TA1.

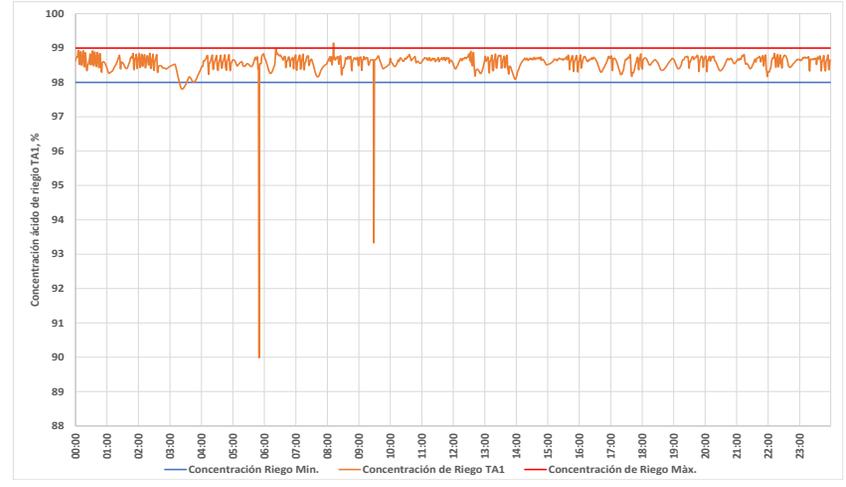
Figura 15. Fecha: 14/09/2021

Descripción medio de prueba: Serie de Tiempo Concentración de Ácido de Riego Torre de Absorción TA1

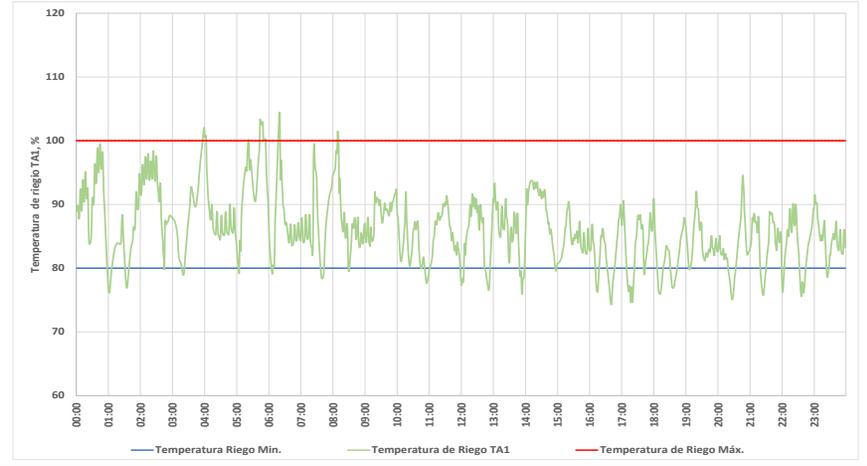
Figura 16. Fecha: 14/09/2021

- La temperatura de riego en la TA1, presenta alzas puntuales alcanzando un valor de 104,46°C. El titular señaló que la alta temperatura se debe por concentraciones altas de SO₂.

Descripción medio de prueba: Serie de Tiempo Temperatura de Riego Torre de Absorción TA1.

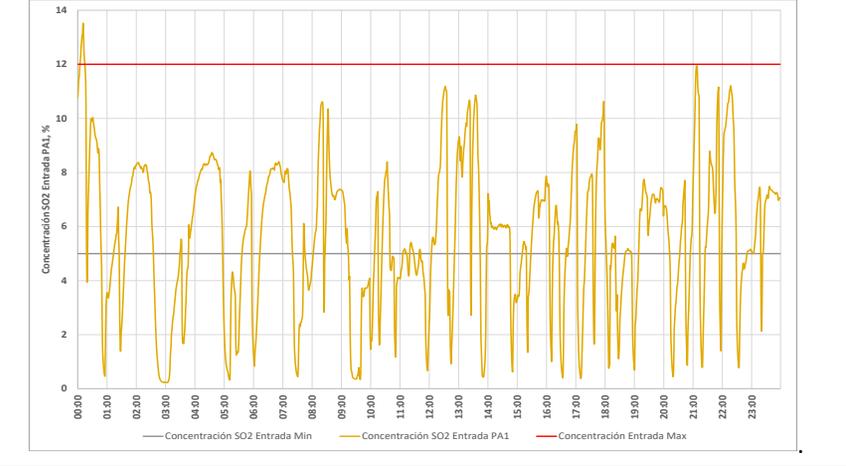
Figura 17. Fecha: 14/09/2021

- Respecto a la concentración de SO₂ de entrada a la PAC 1, se observa que es menor a 12% (valor máximo de operación). Solo es posible observar en la serie de tiempo (ver figura 17) para unos minutos entre las 00:07 y 00:12 una concentración de SO₂ de entrada entre 12,60 % y 13,52% siendo mayor a los 12%.

Descripción medio de prueba: Serie de Tiempo Concentración de SO₂ Entrada Planta de Ácido N°1 (PAC1)

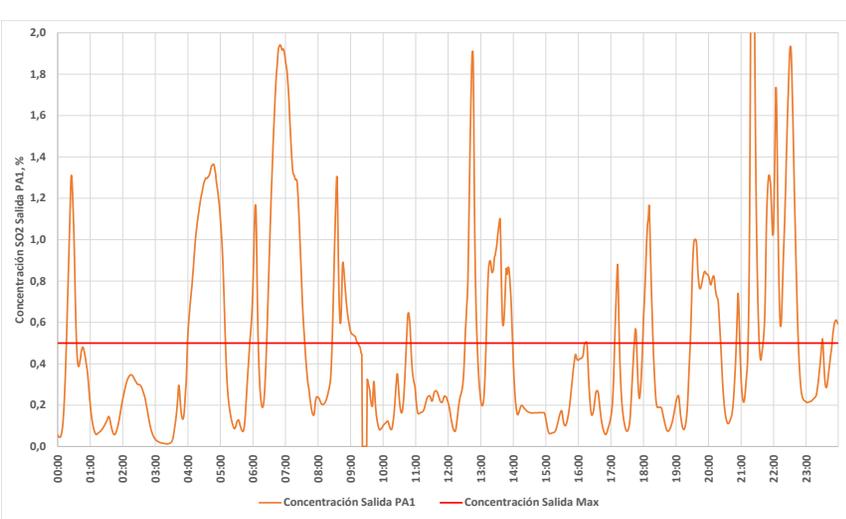
Figura 18. Fecha: 14/09/2021

- Respecto a la concentración de SO₂ de salida, se observa en la PAC 1 un comportamiento no estable para la concentración de SO₂ de salida y que sobrepasa el valor de 0,5% (concentración máx. de salida). Esta superación para el valor de concentración se presenta para 498 datos minútales, en un rango de 0,55% -2,99 %.

Descripción medio de prueba: Serie de Tiempo Concentración de SO₂ Salida Planta de Ácido N°1 (PAC1).

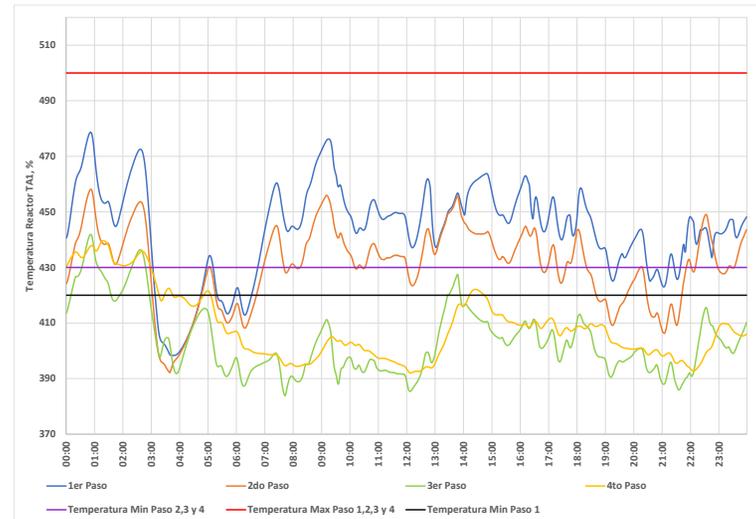
Figura 19. Fecha: 14/09/2021

- Respecto a la temperatura de entrada a cada paso del reactor de catálisis de la PAC 1 se observa que el primer paso del reactor presenta temperatura menor a 420°C, entre las 3:09 – 6:33 horas. El segundo paso del reactor entre las 3:09 – 6:33 horas también presenta una temperatura menor a la mínima requerida operacionalmente (430°C). El tercer paso del reactor presenta desde las 00:00 periodos donde la temperatura es menor a 430°C. El cuarto paso (4to paso) del reactor presenta desde las 3:00 horas una temperatura menor a 430°C.

Por otra parte, se observa que los 4 pasos del reactor simultáneamente en los periodos, 3:09 - 4:44; 5:20 – 5,56 y 6:08 y 6:32, registran temperatura menor a 420 y 430 C, según corresponda al valor del límite inferior establecido por ENAMI para el funcionamiento del reactor de catálisis (ver figura 19). A partir de las temperaturas de los pasos del reactor que condicionan el funcionamiento de este equipo es posible señalar que al registrarse temperaturas menores al límite inferior el funcionamiento del reactor no fue eficiente durante el día 14 de septiembre de 2021, ya que se requiere que las temperaturas cumplan con la condición mínima para asegurar la eficiente conversión de SO₂ a SO₃, de esta forma la Torre de Absorción de la PAC procesa una menor cantidad de SO₃ para su conversión a H₂SO₄. Por otra parte, lo anterior permitiría explicar la alta concentración de salida que se observa para algunos periodos sobre los 0,5%.

Descripción medio de prueba: Serie de tiempo temperatura pasos reactor o torre de catálisis de la Planta de Ácido 1 (PAC1).

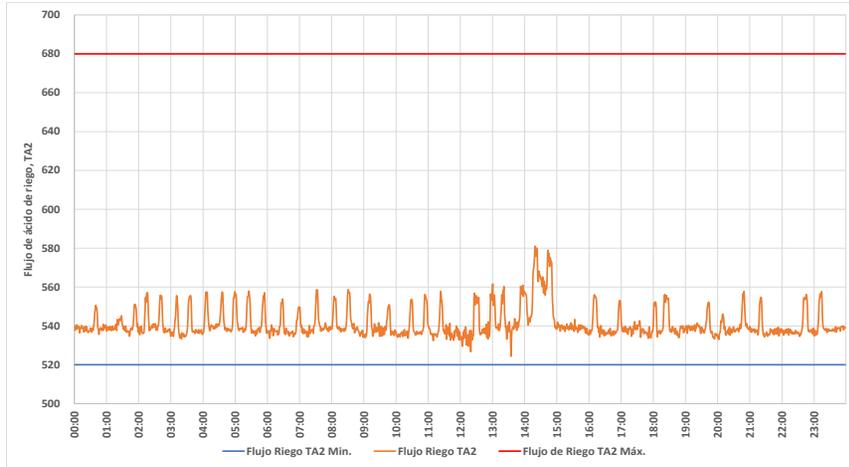
Figura 20.

- Las variables flujo de ácido de riego TA2 y Concentración de Riego TA 2, se encuentran en un rango de operación normal, 520 m³/h y 680 m³/h (ver figuras 20 y 21). Cabe mencionar que los puntos que se observan bajo el valor mínimo aceptado de concentración de riego corresponden a los minutos 9:38 y 12:25, registrándose valores de concentración de riego de 97,92 y 97,93 % respectivamente.

Descripción medio de prueba: Serie de Tiempo Flujo de Ácido de Riego Torre de Absorción TA2.

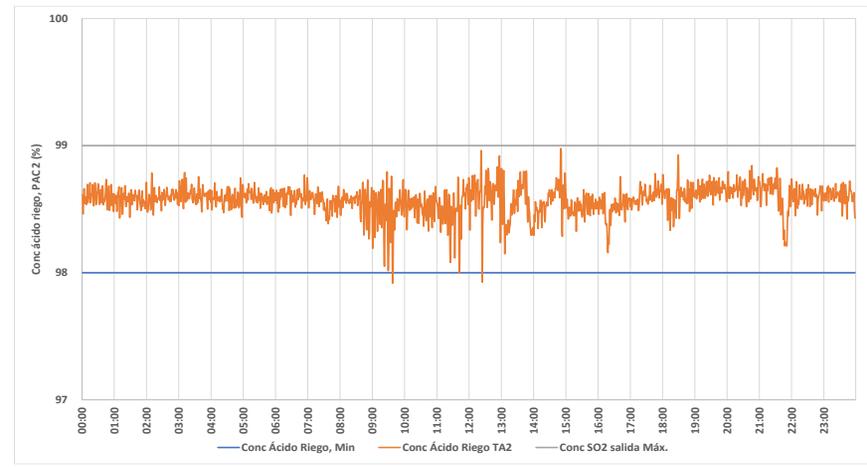
Figura 21.

Descripción medio de prueba: Serie de Tiempo Concentración de Ácido de Riego Torre de Absorción TA2.

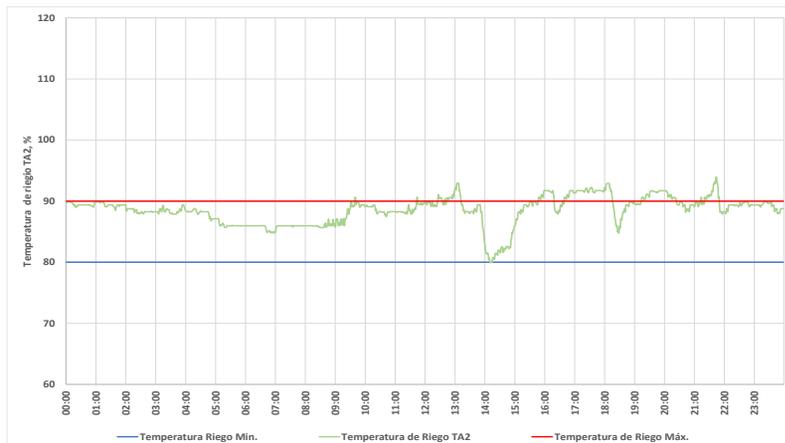
Figura 22.

- La temperatura de riego en la TA2 registra valores sobre la mínima requerida (80 °C). El titular señaló que la alta temperatura se debe por concentraciones altas de SO₂.

Descripción medio de prueba: Serie de Tiempo Temperatura de Riego Torre de Absorción TA1.

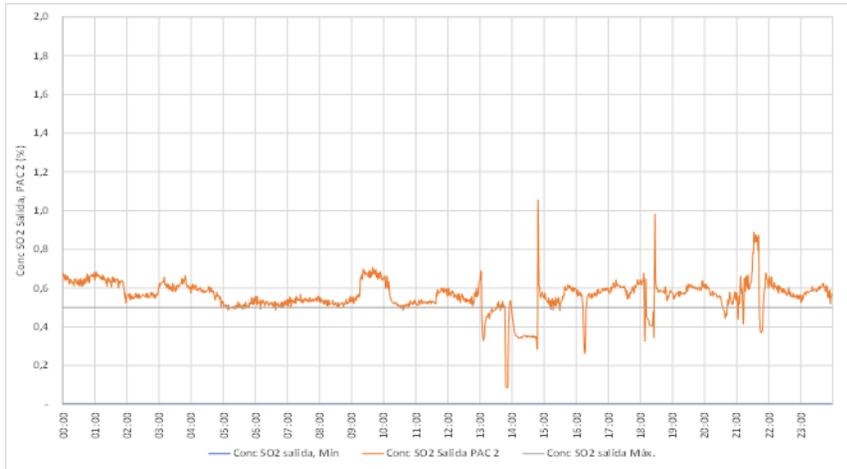
Figura 24.

- Para la PAC 2 también es posible observar que el día 14 de septiembre la concentración de SO₂ de salida registró valores mayores a 0,5%. La superación en la PAC2 se encuentra en un rango de 0,55-1,04%.

Serie de Tiempo Concentraci3n de SO₂ Salida Planta de cido N2 (PAC2).

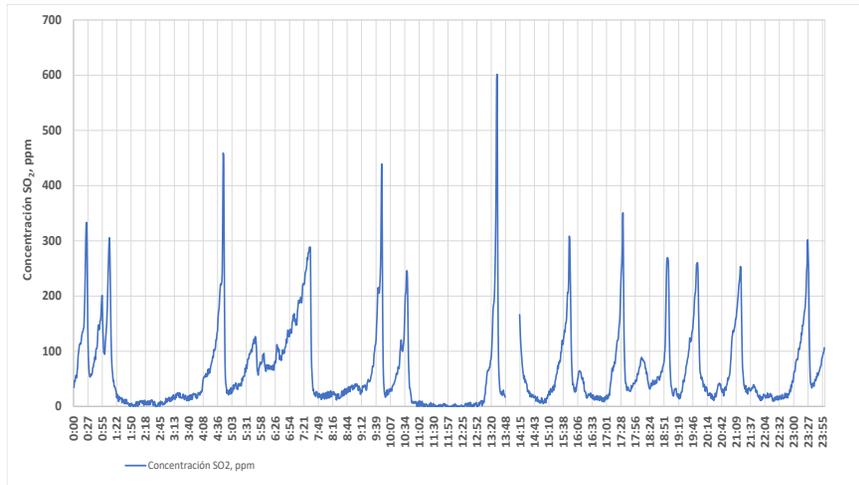
Figura 26.

Respecto al funcionamiento de la planta de tratamiento de gases de cola, cuyo objetivo es procesar los gases residuales de las plantas de ácido sulfúrico 1 y 2 de la Fundición. Estos gases residuales contienen el SO₂ que no fue convertido en ácido sulfúrico en las plantas de ácido, se observa en la figura N°27 que la concentración horaria de SO₂ no excede el límite de 600 ppm en la chimenea de la Planta de Tratamiento de Gases de Cola (PTGC). Así también se observa que las concentraciones mínútales registraron valores bajo los 600 ppm.

Serie de tiempo Concentración minatural SO₂ Chimenea planta de ácido.
