INFORME TÉCNICO DE FISCALIZACIÓN AMBIENTAL

EDIFICIO AITUE RENGO 1287 -CCP

DFZ-2022-3056-VIII-NE

ENERO 2023

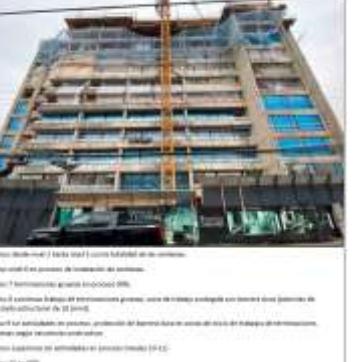
<p>Etiquetas en la imagen:</p> <ul style="list-style-type: none"> Piso deslizante nivel 1 (fachada este) / sección horizontal de los muros. Alzado con alas plegables de protección de los muros. Piso 1 (deslizamiento) al nivel inviolado 0m. Piso 2 a máxima altura de intersección piso/piso, sobre 0m (mismo aislamiento que el deslizamiento). Alzado sin aislamiento en los pisos, protección del hormigón visto de acuerdo con el diseño y las normas, garantizar según informes de tercero. Piso 3 a máxima altura de los pisos inviolados (0-15). Piso 22 (m-10). 	<p>Imagen 4</p> <p>Descripción medio de prueba: Medidas de mitigación implementadas por el titular</p> <p>Fuente: Registro fotográfico presentado en respuesta del titular</p>

- Pictograma Edificio Rengo 1281: En el pictograma proporcionado por el titular, se observa que, a la fecha de su entrega, se habían instalado termopaneles como medida de mitigación de los ruidos de trabajos en los pisos 1 a 5, y estaba en instalación en el piso 6, y que en los pisos 8 y 9, donde se efectuaban terminaciones gruesas, se instalaron planchas de terciado de 18mm como medida de mitigación. Se adjunta adicionalmente registro fotográfico de lo anterior, y del Muro deslinde poniente ejecutado en panel de terciado estructural de 18 [mm] en cada cara, con aislación “aíslan glass de 100 [mm]” (Imagen 3 a 6).

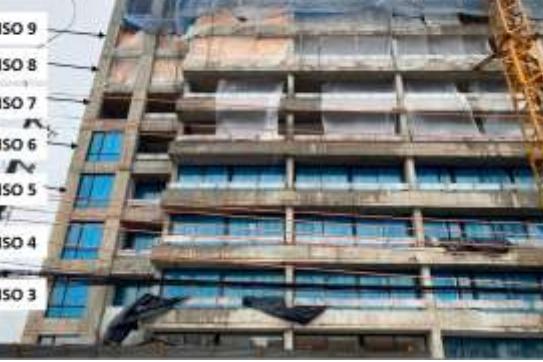
<p>Etiquetas en la imagen:</p> <ul style="list-style-type: none"> PISO 9 PISO 8 PISO 7 PISO 6 PISO 5 PISO 4 PISO 3

<p>Imagen 5</p> <p>Descripción medio de prueba: Medidas de mitigación implementadas por el titular</p>	<p>Imagen 6</p> <p>Descripción medio de prueba: Medidas de mitigación implementadas por el titular</p>

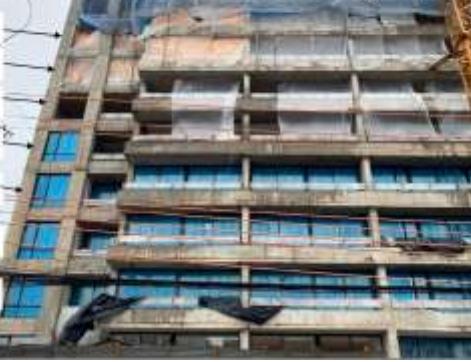
<p>Muro deslizante poniente ejecutado en panel de terracota estructural de 10 [mm] en cada cara, con aislamiento interior de 100 [mm].</p>
