INFORME TÉCNICO DE FISCALIZACIÓN AMBIENTAL
Requerimiento de Ingreso al SEIA

DFZ-2022-2414-XIII-SRCA

LANCO SURAMÉRICA - LAMPA

ENERO 2023

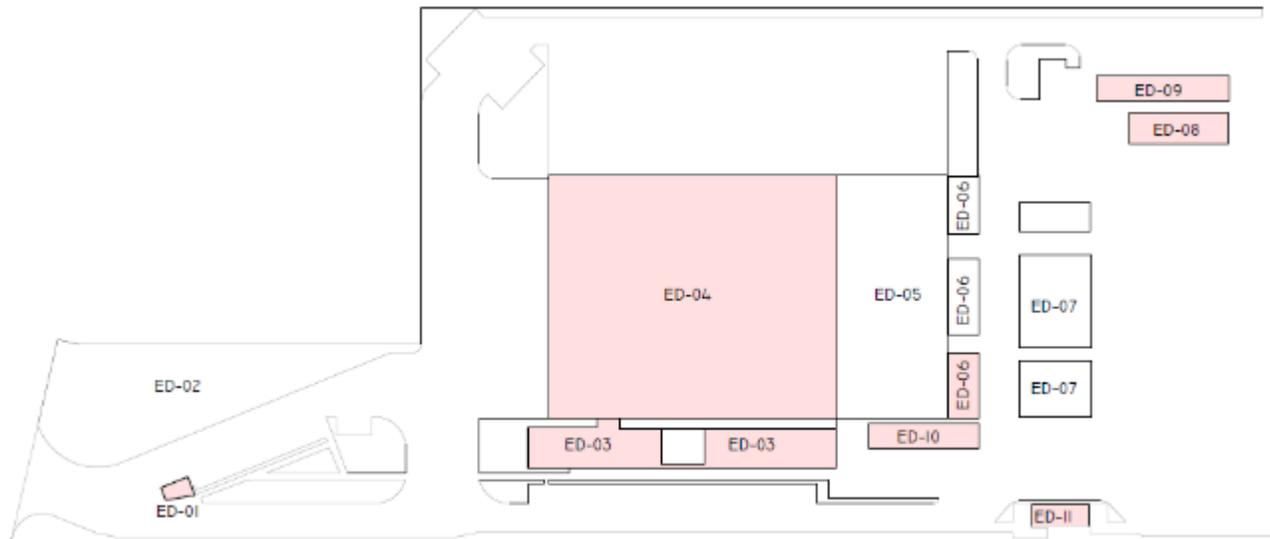
Figura 2. Planta general (Fuente: Detalle de plano "Planta general As Built", Anexo 3)

ED-01: Portería

ED-02: Quincho

ED-03: Oficinas y camarines

ED-04: Almacenamiento Látex

ED-05: Producción Látex

ED-06: Laboratorio y ED Anexos

ED-07: Tanques materia prima /área abierta techada

ED-08: Taller y área tratamiento de aguas

ED-09: Bodegas Sustancias Peligrosas-Residuos y brigada de incendio

ED-10: Cuarto de Baterías

ED-11: Generador Eléctrico

AREAS FUNCIONAMIENTO 1 SEM 2022
AREAS FUNCIONAMIENTO 2 SEM 2022

El Titular presenta un Layout de la planta industrial, Plano General As Built, donde se indican las superficies o actividades que se encuentran actualmente construidas y aquellas una vez se encuentre en operación el área de producción. El proyecto cuenta con permiso de edificación N°70/2020 emitido por la I. Municipalidad de Lampa, de lo cual es posible extraer la siguiente información:

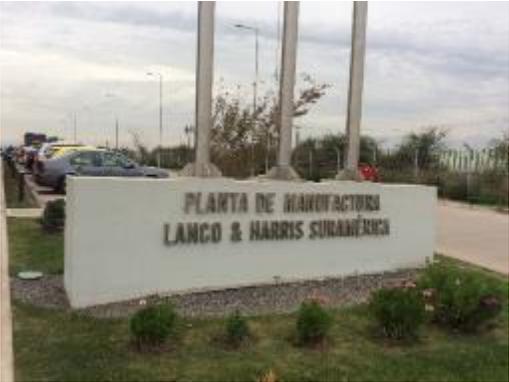
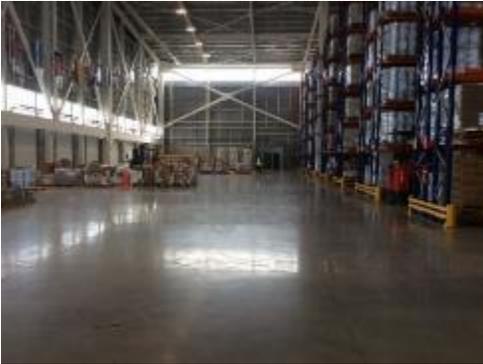
Fotografía 1.	Fecha: 24.05.2022	Fotografía 2.	Fecha: 24.05.2022
Coordenadas UTM DATUM WGS84 HUSO 19	Norte: 6.308.875m	Este: 329.750m	Coordenadas UTM DATUM WGS84 HUSO 19
Coordenadas UTM DATUM WGS84 HUSO 19	Norte: 6.307.987m	Este: 329.798m	Coordenadas UTM DATUM WGS84 HUSO 19
Descripción del medio de prueba: Entrada a planta de pinturas por calle Chorrillos Uno.		Descripción del medio de prueba: Interior de bodega de productos terminados.

Respecto al transporte de los productos, se informó al equipo de fiscalización que la empresa cuenta con un vehículo mediano propio y que reciben y despachan productos por transporte externo. Estimaron que, en periodo de alto volumen, cada camión (5) puede realizar 2 salidas al día como máximo (Fotografía 4)

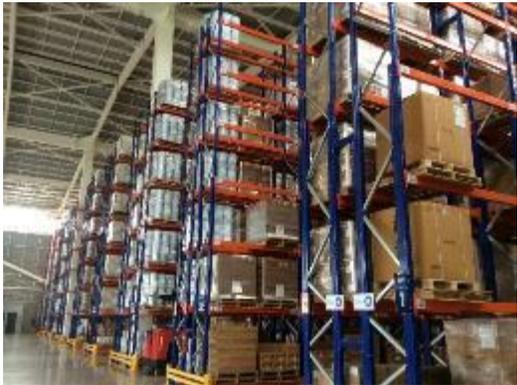
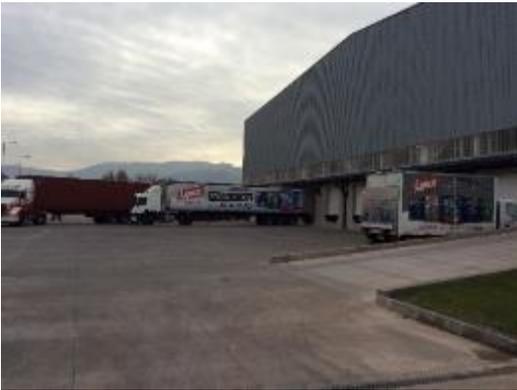
Fotografía 3.	Fecha: 24.05.2022	Fotografía 4.	Fecha: 24.05.2022
Coordenadas UTM DATUM WGS84 HUSO 19	Norte: 6.307.987m	Este: 329.798m	Coordenadas UTM DATUM WGS84 HUSO 19
Coordenadas UTM DATUM WGS84 HUSO 19	Norte: 6.307.874m	Este: 329.727m	Coordenadas UTM DATUM WGS84 HUSO 19
Descripción del medio de prueba: Acopio de productos terminados en racks, para su distribución.		Descripción del medio de prueba: Exterior de bodega de productos terminados donde se observan los andenes y flujo de camiones.

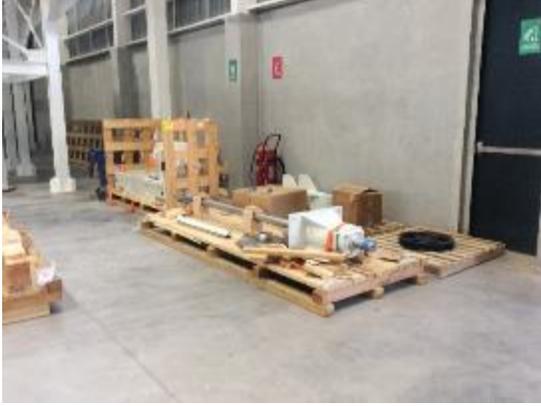
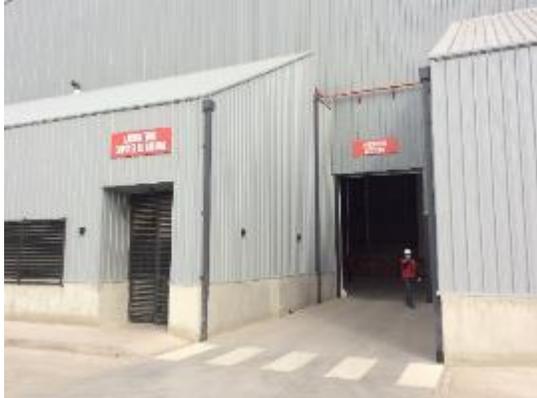
Fotografía 5.	Fecha: 24.05.2022	Fotografía 6.	Fecha: 24.05.2022
Coordenadas UTM DATUM WGS84 HUSO 19	Norte: 6.307.981m	Este: 329.733m	Coordenadas UTM DATUM WGS84 HUSO 19
			Norte: 6.307.999m
			Este: 329.729m
Descripción del medio de prueba: Interior de área de producción. Se observan materiales y equipos para su montaje.		Descripción del medio de prueba: Vista exterior del área de producción y laboratorio de calidad.

Adyacente a la bodega de productos terminados se observó un galpón en estructura de hormigón y metálica en el cual se encontraban equipos para la producción de pinturas y adhesivos, paneles de control eléctrico y maquinaria embalada en cajas. Se observó una grúa para el izaje de los equipos de mayor tamaño. También se encontraba instalada una estructura metálica para el montaje de la línea de producción. No se observó la producción de pinturas y/o adhesivos (Fotografía 5). Complementando esta información, el titular precisó (Anexo 3) que los productos a elaborar se encontrarían dentro de las familias de: pinturas base agua, sellantes, selladores para techos en base a agua, adhesivos de revestimientos y alfombras base agua, cola fría, pinturas para metales base agua y barnices base agua acuavar. De acuerdo con lo informado por el titular en su carta de respuesta de fecha 03 de junio de 2022, luego de la etapa actual, se proyecta una fase de ampliación en dos etapas, por lo que se estima la entrada en operación del proyecto definitivo el año 2032.

Adyacente al área de producción se encontrará el laboratorio de calidad (Fotografía 6). Encargados indicaron que el residuo resultante consistiría en las muestras de pintura las cuales serán reincorporadas al proceso de producción, y que en el mismo laboratorio (anexo 3), se rotularán los líquidos resultantes para ser utilizado en las fórmulas correspondientes. La superficie indicada destinada a la sala de producción sería de 1.200 m² aproximadamente.

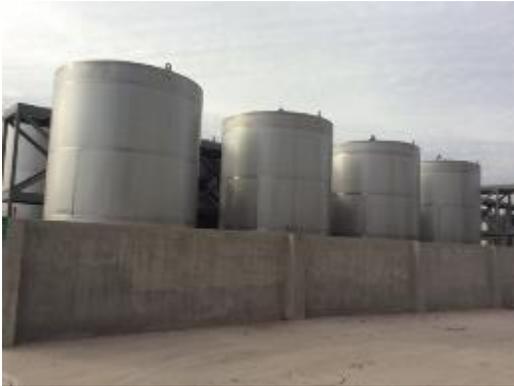
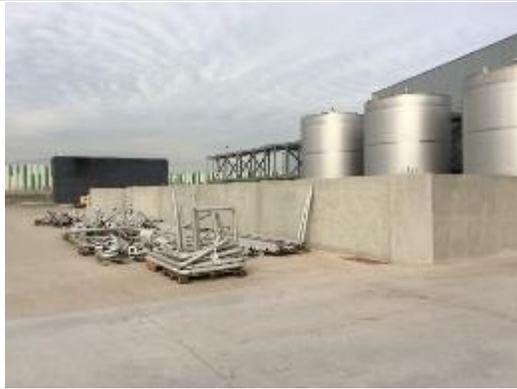
Fotografía 7.	Fecha: 24.05.2022	Fotografía 8.	Fecha: 24.05.2022
Coordenadas UTM DATUM WGS84 HUSO 19	Norte: 6.308.016m	Este: 329.738m	Coordenadas UTM DATUM WGS84 HUSO 19
			Norte: 6.308.033m
			Este: 329.744m
Descripción del medio de prueba: Sector de tank farm.		Descripción del medio de prueba: Sector de tank farm. Se observa pretil de contención de derrames y sector en proceso de montaje.

En el exterior de la planta, frente a la sala de producción, se observó un área destinada al almacenamiento de insumos químicos en estanques de acero sobre una losa de hormigón. Este sector se compone de 7 estanques los que se encontraban instalados (Fotografía 7) y en obras de conexión de cañerías y terminaciones del área. Según lo indicado por el personal, se considera un espacio disponible para 11 estanques más, totalizando 18 estanques, considerando el proyecto actual más la situación de futura ampliación, la que se desarrollará en dos etapas más. Los estanques tendrían un volumen de 13.500 galones (51 m³) cada uno y contendrán agua y emulsiones acrílicas, de acuerdo con lo informado por personal de la planta. Consultado los encargados informaron que, no existe claridad respecto a las sustancias específicas a almacenar en este espacio, debido a las variaciones y estudios de mercado, información que fue rectificadas posteriormente en respuesta del titular, en la cual se identifican las sustancias y que se analizará más adelante.

Como medida de contención de derrames se observó un pretil ejecutado de hormigón en todo el perímetro de los estanques (Fotografía 8)

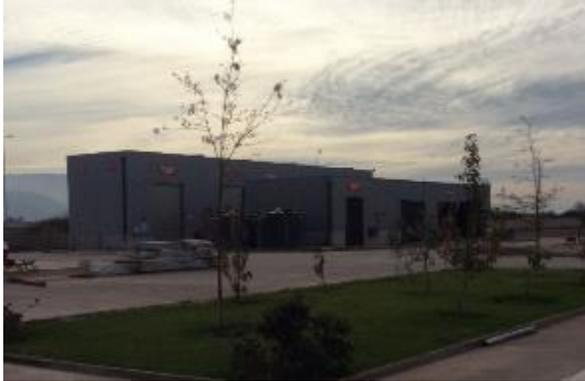
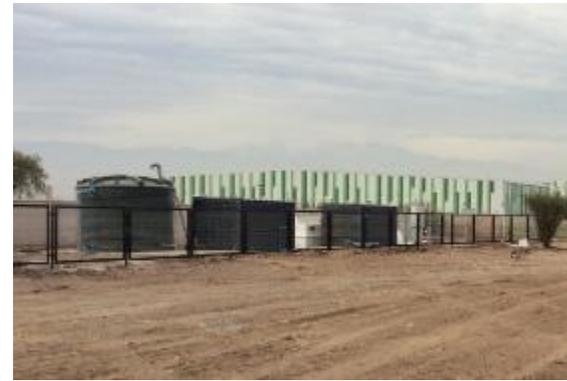
Fotografía 9.		Fecha: 24.05.2022		Fotografía 10.		Fecha: 24.05.2022	
Coordenadas UTM DATUM WGS84 HUSO 19		Norte: 6.308.054m	Este: 329.709m	Coordenadas UTM DATUM WGS84 HUSO 19		Norte: 6.308.185m	Este: 329.838m
Descripción del medio de prueba: Instalación destinada a bodega de sustancias y residuos, entre otros.				Descripción del medio de prueba: Planta de tratamiento de aguas servidas.			
Fotografía 11.		Fecha: 24.05.2022		Fotografía 12.		Fecha: 24.05.2022	
Coordenadas UTM DATUM WGS84 HUSO 19		Norte: 6.308.006m	Este: 329.795m	Coordenadas UTM DATUM WGS84 HUSO 19		Norte: --	Este: --
Descripción del medio de prueba: Sala del generador eléctrico.				Descripción del medio de prueba: Vista del predio desde el sector de despeje de vegetación.

En el exterior y en una estructura distinta a las bodegas de productos terminados y de producción, se constató la existencia de instalaciones de bodegas destinadas al acopio de residuos peligrosos, de productos inflamables, de materiales de mantención y de emergencia (Fotografía 9)

Respecto al agua potable utilizada, personal informó que mantienen un proyecto particular de agua potable en proceso de formalización ante la SEREMI de Salud y cuentan con un derecho de aprovechamiento de aguas de 2 l/s. Respecto al sistema de aguas servidas, se indicó que actualmente estas son retiradas por camión limpiafosas, mientras la planta no cuente con la autorización de funcionamiento emitida por la SEREMI de Salud. En el vértice nor oriente del terreno se observó la planta de tratamiento de aguas servidas prefabricada ubicada en un recinto cerrado, las aguas servidas tratadas serán dispuestas en zona adyacente para su infiltración en el terreno. Respecto a la cantidad de trabajadores de la instalación, se informó al equipo fiscalizador, que en la etapa actual considera 35 trabajadores, y que durante la etapa de producción contemplará un máximo de 90 trabajadores. Durante la inspección se observó el ingreso de un camión limpiafosas para realizar el retiro de las aguas servidas (Fotografía 10).

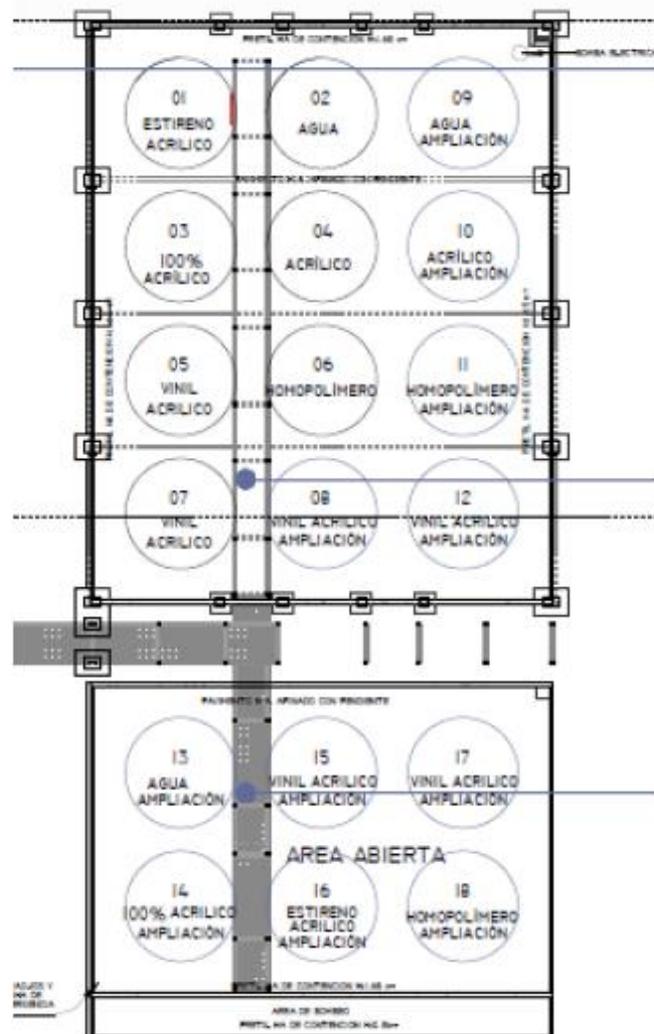
Descripción: Ubicación de estanques en sector de Tank farm. a) Fase actual: Estanques N°1 a N°7. b) Fase de ampliación: Etapa 1, estanques N°8 a N° 12. Etapa 2: estanques N°13 a N°18.

Para control de incendio de este sector se observó una red de agua conectada a un pitón, ubicado en el costado oriente del pretil. En la Figura 4 se observa el patio de estanques, según la imagen proporcionada por el titular, en la cual se observa la disposición de 18 estanques. De acuerdo a la carta Gantt, Figura 3, los estanques N°8 a N°12 serán instalados a partir del año 2027, y de los estanques N°13 al N°18 a partir de fines del año 2031, quedando operativos los 18 estanques desde el año 2032. Para esto, el titular ha definido una futura etapa de ampliación en dos etapas, dependiendo de las condiciones de negocio.

Además, detalla que los estanques que se observan en el layout (Figura 4) contendrán los siguientes productos: homopolímero de vinil acetato, usado como base para la formulación de adhesivos; termopolímero vinil acrílico ecológico, utilizado como vehículo para pinturas y primers; vinil acrílico Blinder; Rhoplex 347 vehículo acrílico para pinturas semibrillantes para interiores y exteriores; Rhoplex 2019RX polímero acrílico estirenado; y, estanques de agua, los que precisa, no se encontrarían en categoría de peligrosidad de acuerdo a la NCh 382 vigente.

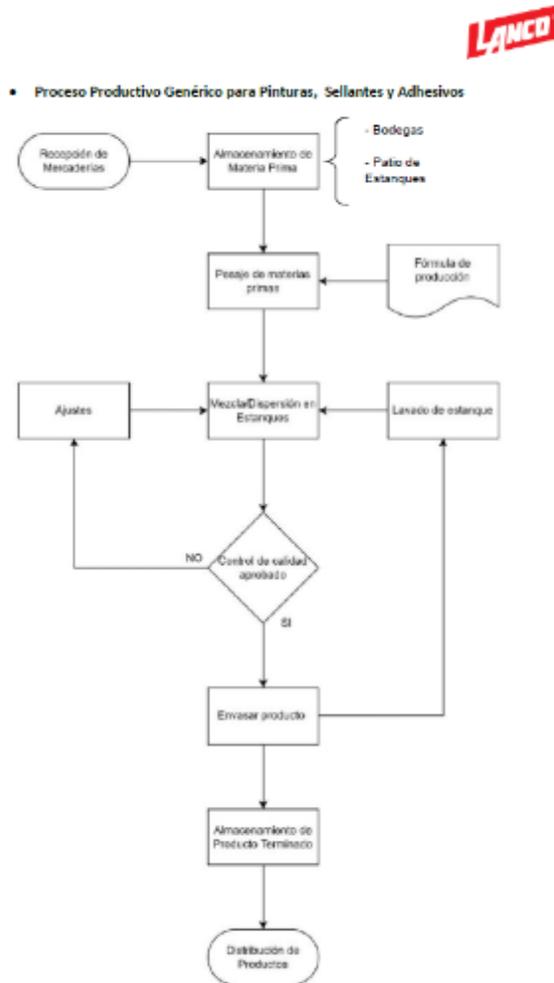
Figura 5

Descripción: Diagrama de producción general de la planta de pinturas y adhesivos.

El Titular presentó un diagrama de flujo general de la producción de pinturas, adhesivos y sellantes. En este se aprecia las etapas de almacenamiento de materias primas, proceso y producto terminado y almacenado en bodega (Figura 5)
