## INFORME TÉCNICO DE FISCALIZACIÓN AMBIENTAL

Requerimiento de Ingreso al SEIA

F4F PLANTA TALCA

DFZ-2023-43-VII-SRCA

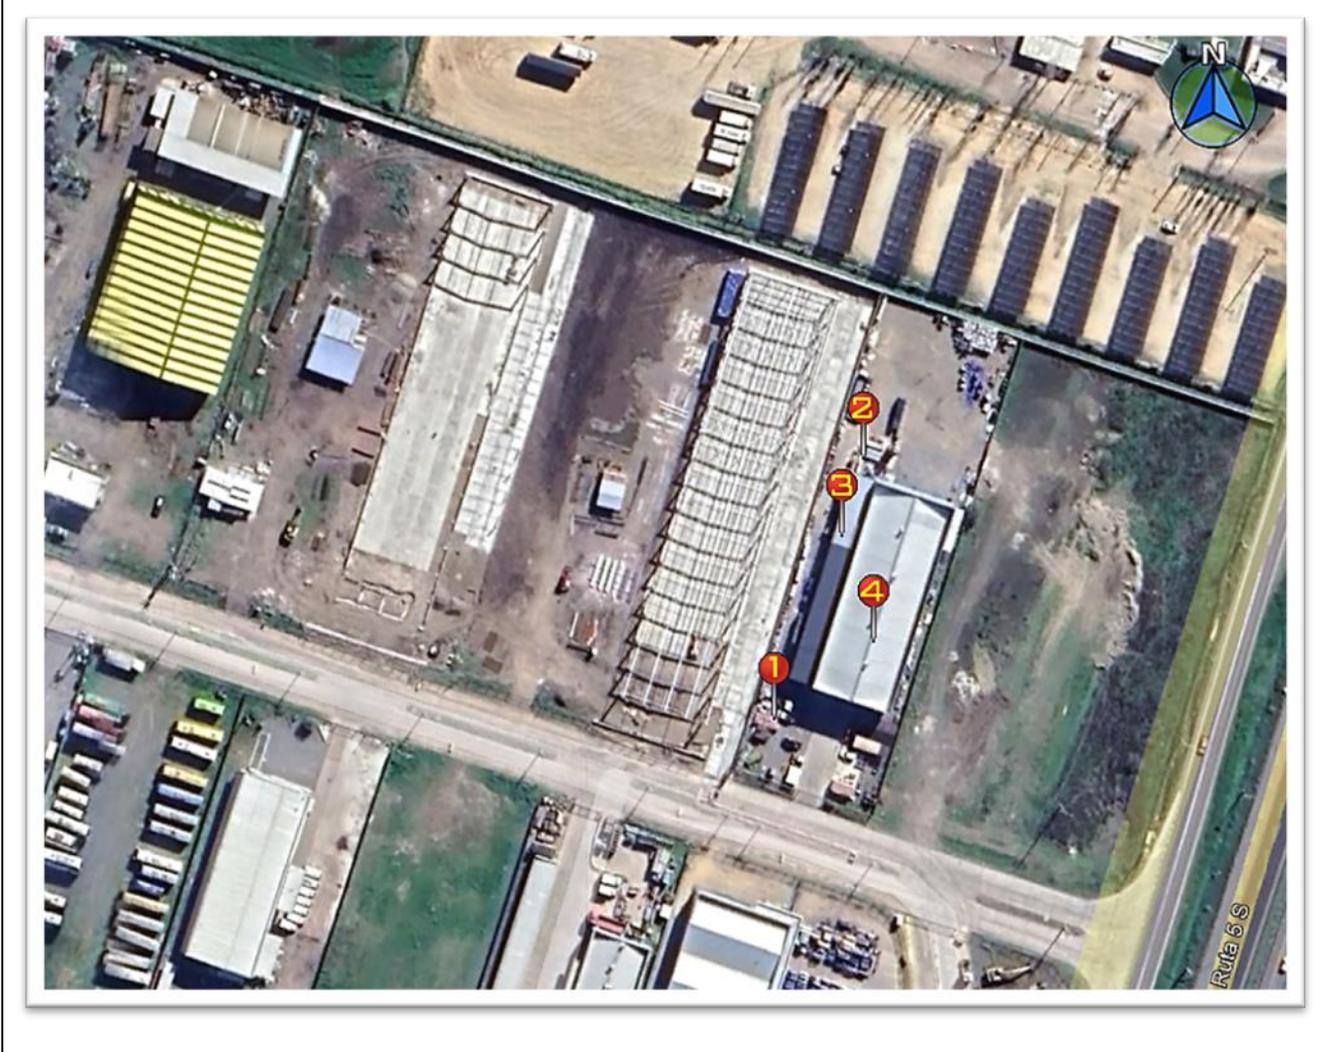
**Figura 3. Estaciones Inspeccionadas**

N° de estación	Nombre/ Descripción de estación
1	Recepción: sector de recepción de materias primas e insumos
2	Sector procesado de materias primas y acumulación: sector destinado al procesamiento de las materias primas y se mantiene acumulación de mezcla procesada (sustrato) en silos
3	Preparado de mezcla: sector donde se realiza el proceso de mezcla de materias primas
4	Procesos: sector donde se realizan los procesos de crianza, engorda y procesamiento de larvas

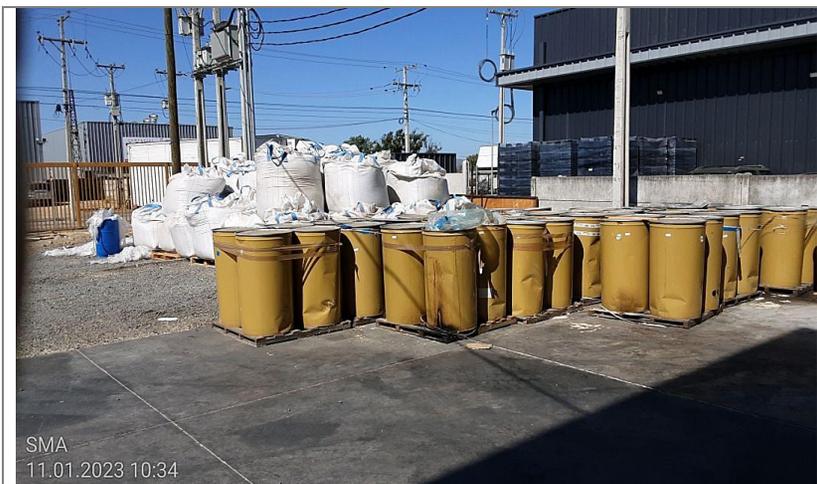
**Fotografía 1.** Fotografía del sector de recepción de materias primas. Se observan algunos tambores metálicos con residuos de origen agroindustrial.

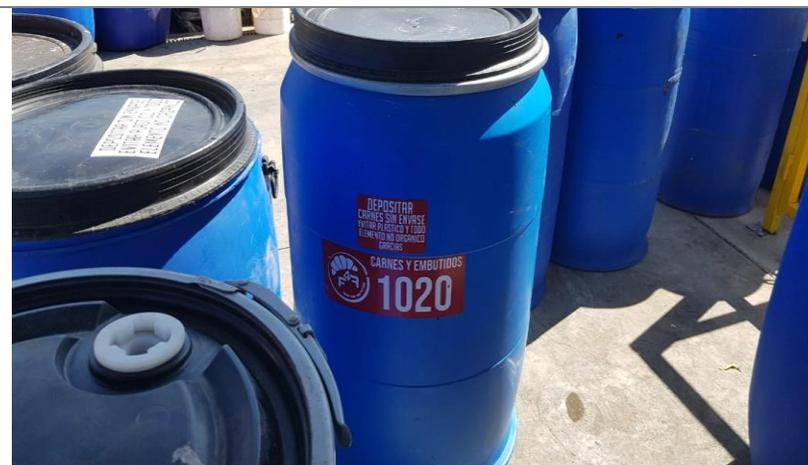
**Fotografía 2.** Fotografía del sector de recepción de materias primas. Se observa un tambor de origen agroindustrial rotulado con el tipo de residuo.

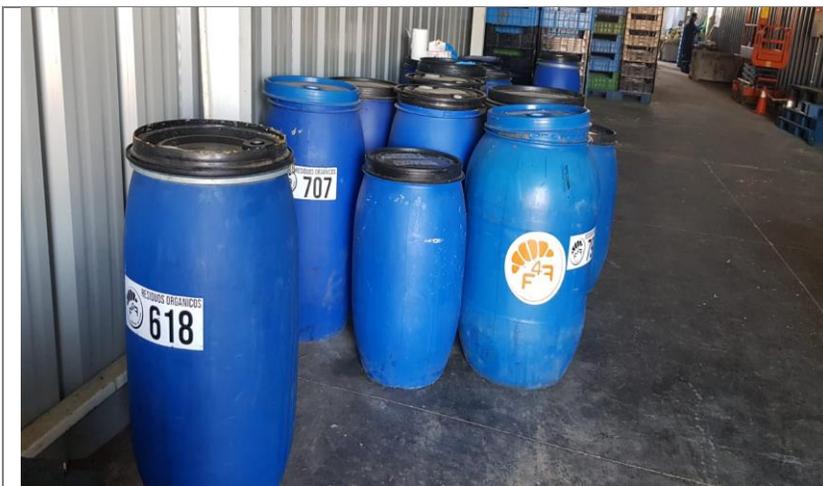
**Fotografía 3.** Fotografía del galpón principal, donde también se almacenan residuos que ingresan a la unidad fiscalizable.

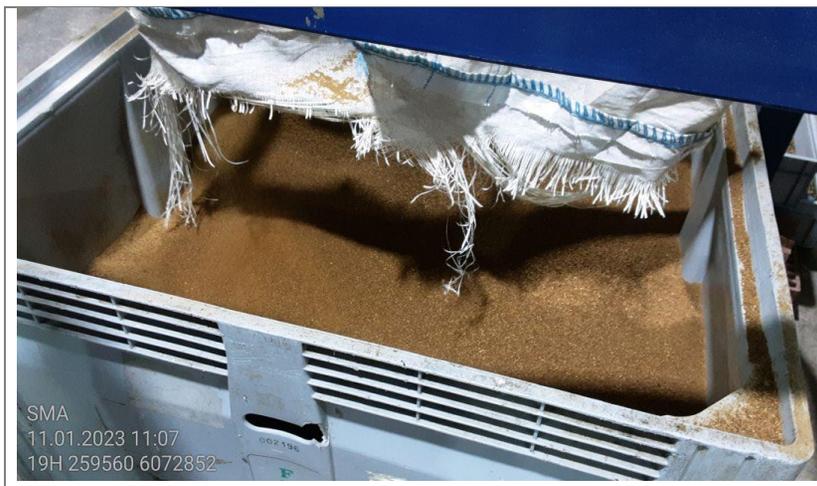
**Fotografía 4.** Fotografía de uno de los bins con el residuo sólido generado en el proceso de desarrollo larvario denominado FRASS.

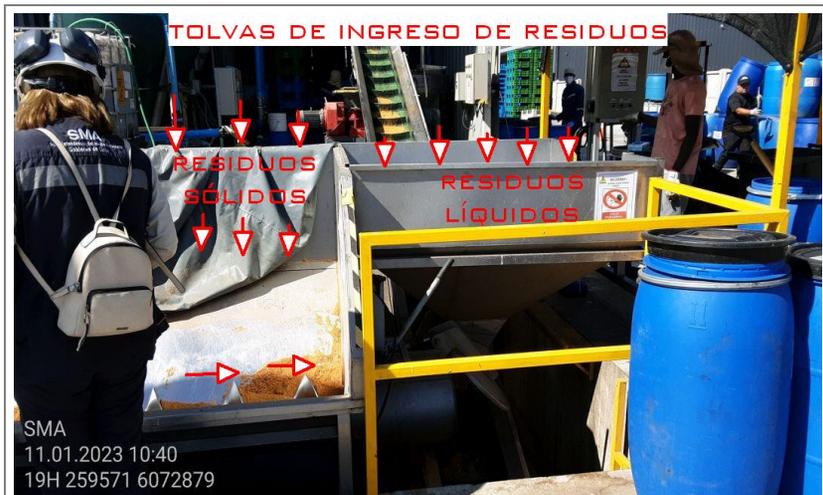
Los residuos orgánicos recepcionados como materia prima son ingresados en dos tolvas, una para material líquido y otra para material sólido (Fotografía 5). Desde las tolvas son derivados a un equipo de mezclado y homogenización que denominan hoya de homogenización con capacidad de 500 kg, y desde allí son derivados a los silos de almacenamiento, donde se inoculan microorganismos para iniciar un proceso fermentativo de la mezcla, con la finalidad de mantenerla en condiciones hasta durante 6 meses (Fotografía 6). Sin perjuicio de esto, la mezcla generalmente es utilizada para la alimentación de larvas en un periodo inferior a 20 días, contados desde la fecha de preparación y envasado de la mezcla.

Los residuos orgánicos que ingresan separados en dos tolvas una para sólidos y otra para líquidos (Fotografía 5). Los residuos ingresados en forma líquida son acumulados en un estanque específico para tales fines (Fotografía 7), y son utilizados en la homogenización de la mezcla alimenticia o sustrato para las larvas, cuya base es el residuo sólido). No existen líquidos remanentes (RILes) en el proceso de preparación de sustrato, dado que todo se ocupa en la mezcla a medida que se requiera. Por lo tanto, no hay descarga o disposición de RILes en el unidad fiscalizable.

**Fotografía 5.** Tolvas para ingreso de residuos sólidos y líquidos.

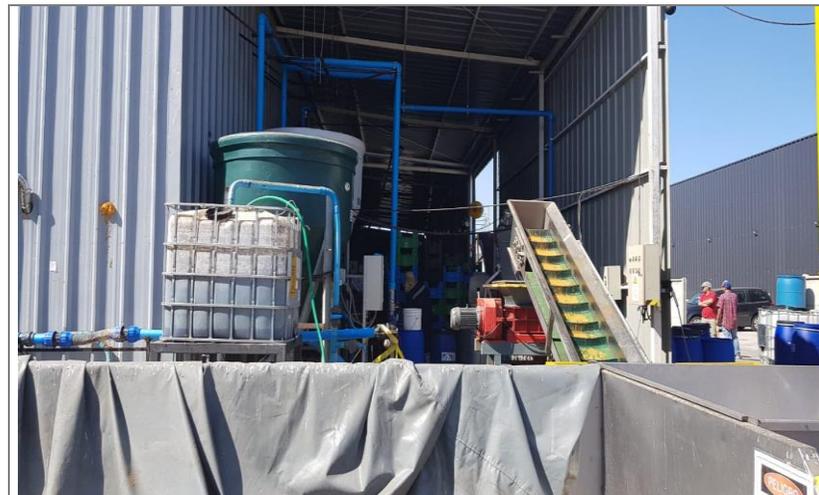
**Fotografía 6.** Vista general de los equipos y unidades en el sector de procesamiento de residuos posterior a su ingreso.

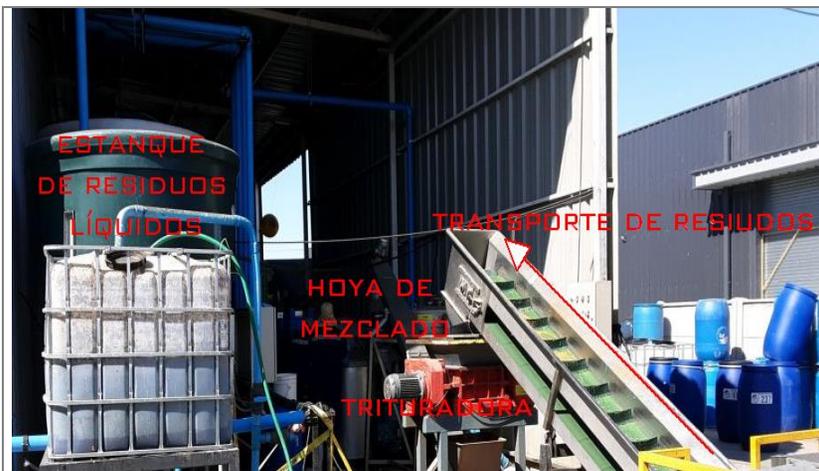
**Fotografía 7.** Identificación de los principales equipos y unidades en el sector de procesamiento de residuos posterior a su ingreso.

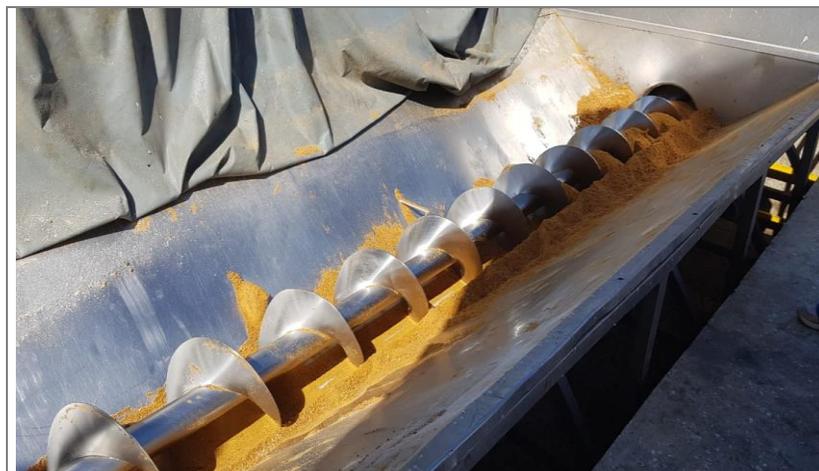
**Fotografía 8.** Vista en primer plano de la tolva para el ingreso de residuos sólidos a proceso.

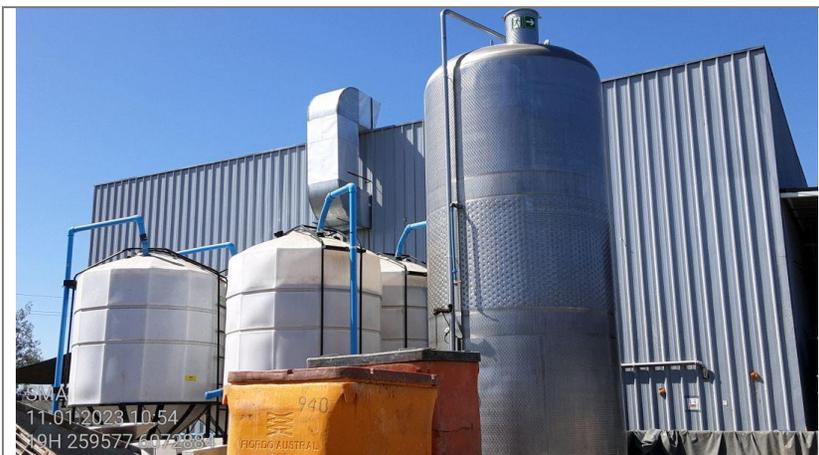
La mezcla de residuo orgánico sólido ingresado, es triturado y acondicionado, es mezclado con el residuo líquido, según necesidad de la mezcla, y es acumulado en estanques de ensilaje con una carga de microorganismos que permiten la mantención de la mezcla por varios meses.

**Fotografía 9.** Fotografía de los estanques utilizados como silos para almacenar la mezcla de ensilaje (sustrato).

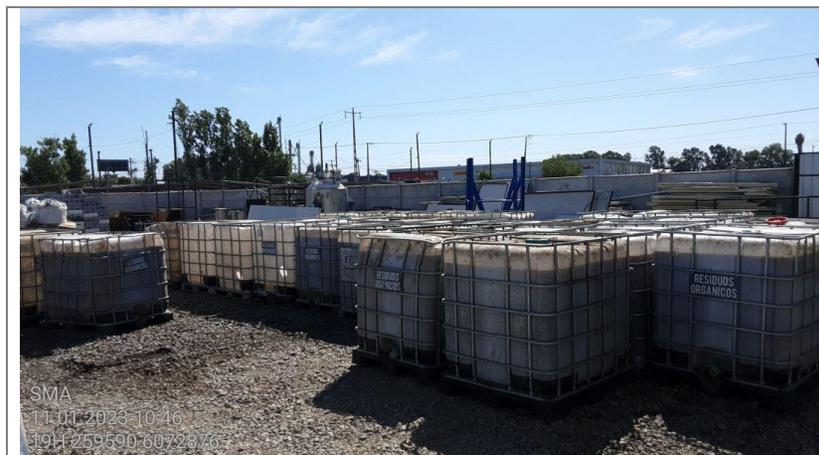
**Fotografía 10.** Fotografía de los estanques utilizados como silos para almacenar la mezcla de ensilaje (sustrato).

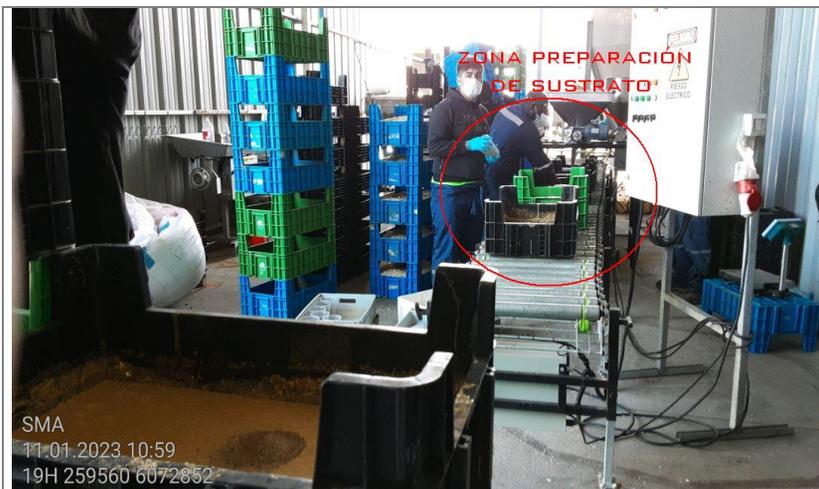
Junto al sector de proceso de materias primas, existe una zona destinada a la preparación de bandejas donde se desarrollan las larvas. El alimento de las larvas, proveniente de los silos, se deposita en unas bandejas plásticas especialmente utilizada para estos fines, a las cuales se les inocula la base para el desarrollo del proceso larvario. Este proceso se desarrolla dentro del galpón principal, en un sector especialmente acondicionado y climatizado para tales fines.

En este lugar se percibieron olores con notas a ensilaje en intensidad baja, acotado sólo al sector donde se realiza la preparación de bandejas.

**Fotografía 11.** Fotografía del sector de preparación de mezcla o sustrato para el desarrollo larvario.

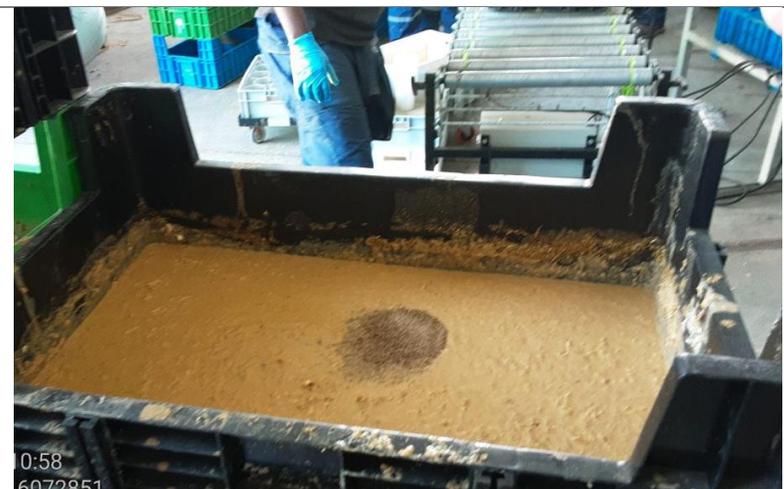
**Fotografía 12.** Fotografía de la bandeja con mezcla terminada y en condiciones para ser utilizada en el desarrollo larvario.

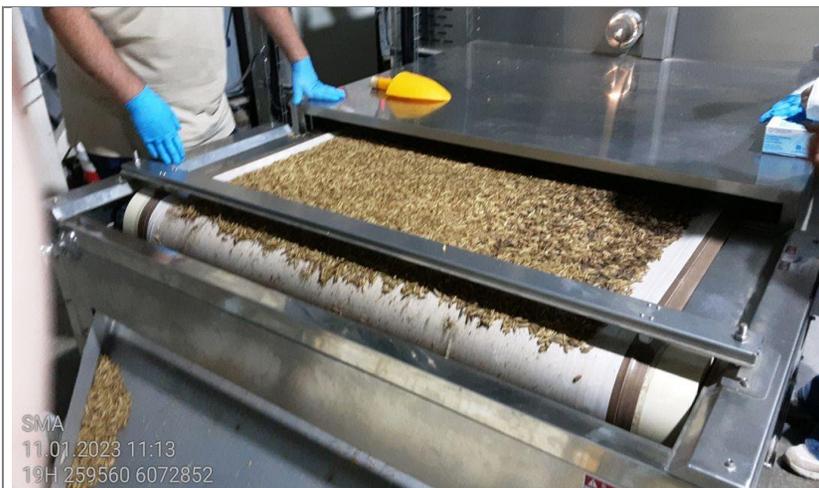
**Fotografía 13.** Larvas listas para ser procesadas, posterior al proceso de secado.

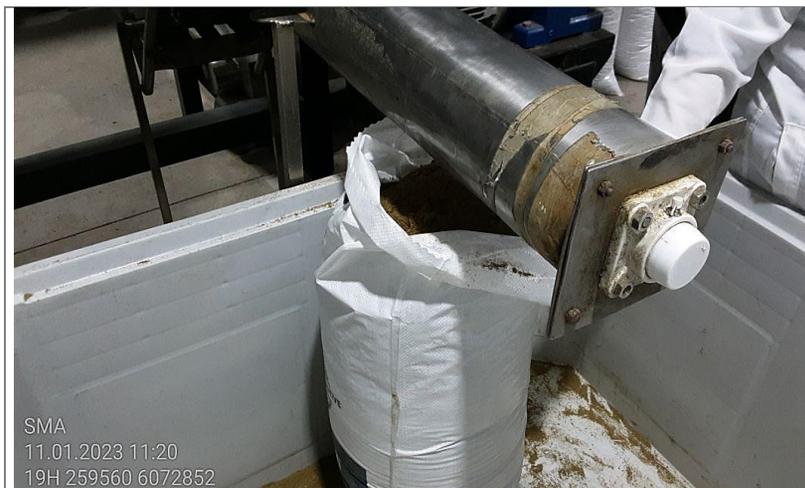
**Fotografía 14.** Envasado del producto terminado.
