INFORME TÉCNICO DE FISCALIZACIÓN AMBIENTAL

CENTRO COMERCIAL ALTOS DEL PARQUE - PEÑALOLÉN

DFZ-2021-518-XIII-SRCA

FEBRERO 2023

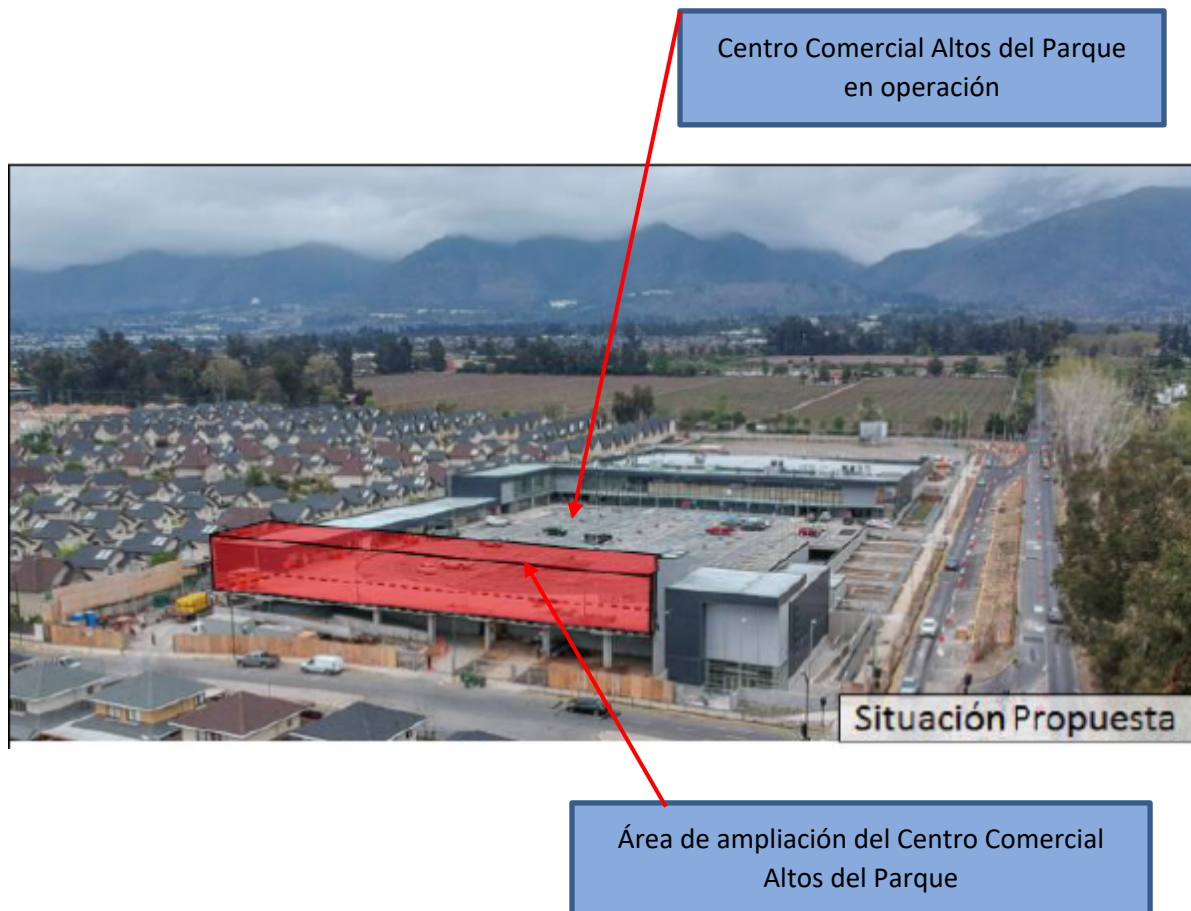
Figura 3. Imagen satelital del Centro Comercial y área del proyecto “Ampliación Centro Comercial Altos del Parque”. Fecha de imagen: 20 de febrero de 2021.

- El sector en el cual se encuentra la superficie de ampliación, se ubica sobre el acceso vehicular por calle Altos del Parque Sur, y frente al sector de estacionamiento del nivel 1, en el costado poniente del centro comercial, como se indicó en la Figura 2 y 3.
- Se constató la existencia de una losa ejecutada en el nivel 1 correspondiente a la losa del proyecto de ampliación, que consiste en la superficie que albergará locales comerciales de tipo gastronómico y de entretenimiento (de acuerdo a lo informado en la Declaración de Impacto Ambiental) y que tiene en el borde

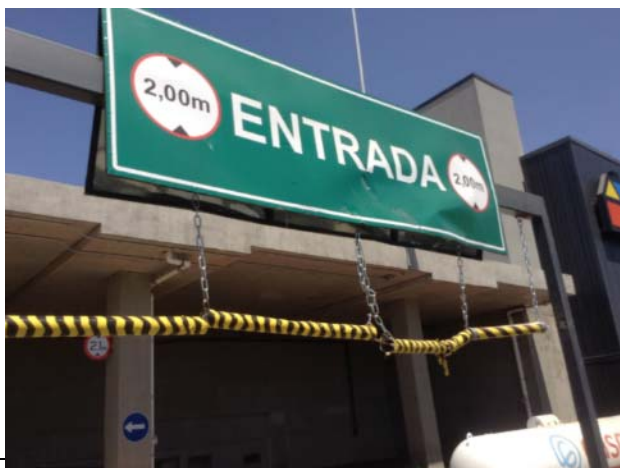
Figura 4. Fecha: 02-12-2020
Coordenadas UTM DATUM WGS84 HUSO 19 Norte: 6.292.288m Este: 355.538m
Descripción del medio de prueba: Acceso vehicular por calle Altos del Parque Sur.

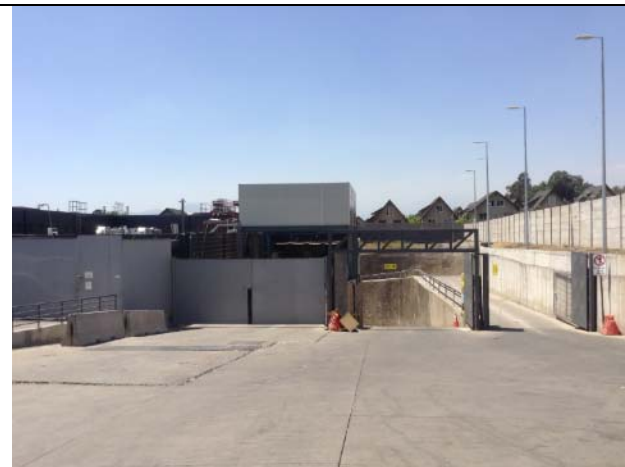
Figura 5. Fecha: 02-12-2020
Coordenadas DATUM WGS84 HUSO 19 Norte: 6.292.245m Este: 355.706m
Descripción del medio de prueba: Acceso a tienda de hogar y construcción en Av. Quilín.

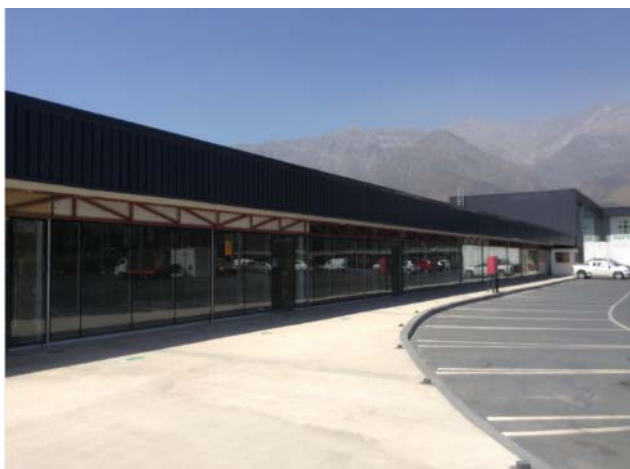
Figura 6. Fecha: 02-12-2020
Coordenadas UTM DATUM WGS84 HUSO 19 Norte: 6.292.302m Este: 355.571m
Descripción del medio de prueba: Locales comerciales construidos.

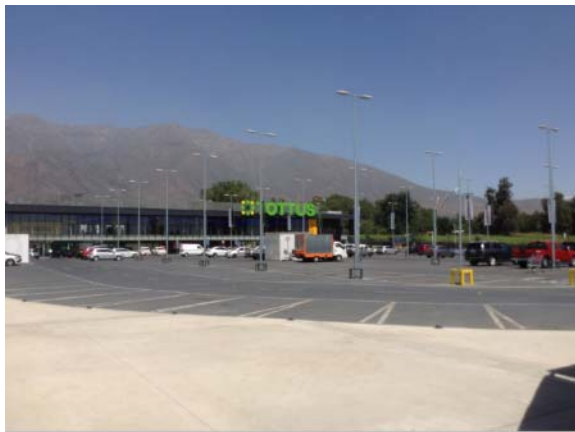
- Se constató el funcionamiento de dos tiendas de retail, (un supermercado y una tienda de hogar y construcción de superficie aproximada de 5.000m². (Figura 8 y 9)

Figura 8.	Fecha: 02-12-2020		Figura 9.	Fecha: 02-12-2020	
Coordenadas UTM DATUM WGS84 HUSO 19	Norte: 6.292.302m	Este: 355.571m	Coordenadas DATUM WGS84 HUSO 19	Norte: m	Este: m
Descripción del medio de prueba: Vista general de locales comerciales en funcionamiento.			Descripción del medio de prueba: Acceso al nivel 1 desde estacionamientos subterráneo y local comercial.

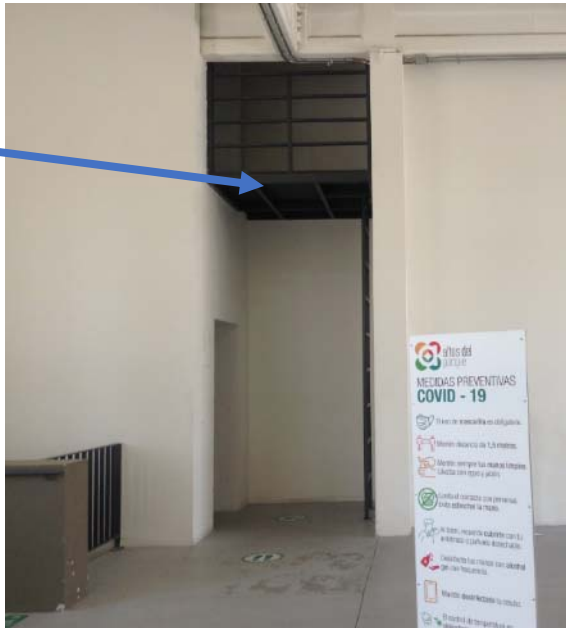
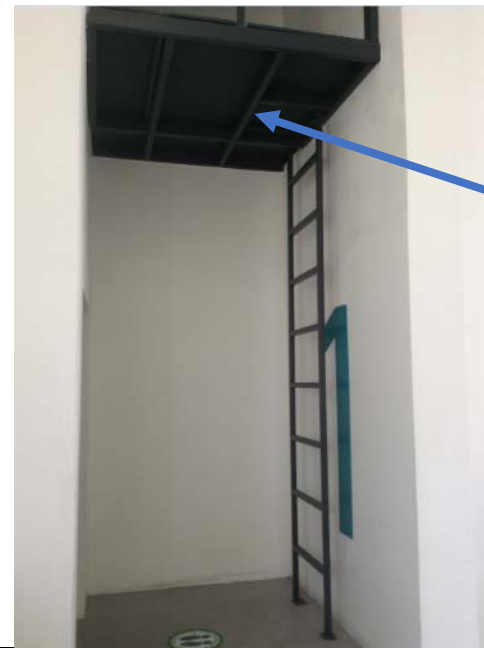
- Se observó que la caja del ascensor y acceso hacia la ampliación proyectada en el nivel 2 se encuentra construida (Figura 15 a 17) y el ascensor cuenta con el panel de control que incluye el nivel 2, que corresponde al acceso a parte del área de ampliación. El acceso desde la salida del ascensor hacia el sector de ampliación (niveles 1 y 2) se encuentra cerrado mediante un muro provisorio.

Figura 16.	Fecha: 02-12-2020		Figura 17.	Fecha: 02-12-2020	
Coordenadas UTM DATUM WGS84 HUSO 19	Norte: 6.292.268m	Este: 355.532m	Coordenadas DATUM WGS84 HUSO 19	Norte: 6.292.268m	Este: 355.532m
Descripción del medio de prueba: Acceso a ascensor. En la parte superior se observa el acceso al nivel 2 no construido.			Descripción del medio de prueba: Acceso construido hacia el nivel dos, el que aún no se encuentra con locales construidos y forma parte del proyecto de ampliación

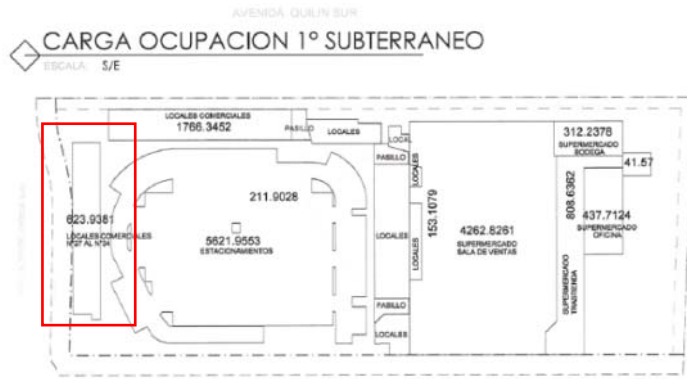
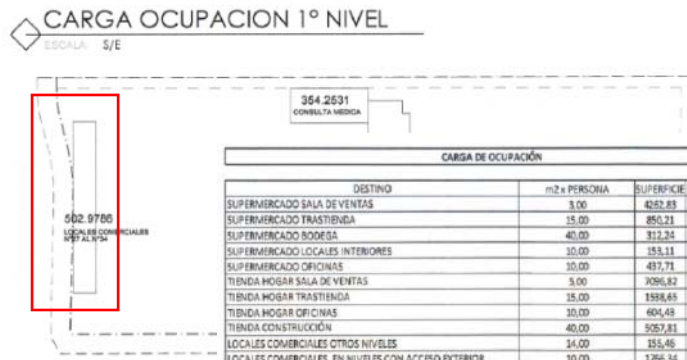
- En “Plano de superficies modificación permiso de edificación” (Figura 19) de fecha revisión 14 de noviembre de 2019, el cual está asociado al permiso de edificación N°31/2020 “Alteración de modificaciones menores sin aumento de superficies” que presenta timbre de la I. Municipalidad de Peñalolén con fecha 14.02.2020, se observa el detalle de los niveles proyectados del centro comercial. En este se puede ver el área de ampliación del centro comercial en los niveles 1 y 2, momento en que el Centro Comercial se encontraba en construcción, la carga ocupacional de la superficie de ampliación en el plano asociado al permiso de edificación N°31/2020 es de 113 personas (carga utilizada para el cálculo: 10 m² por persona)

CARGA DE OCUPACIÓN			
DESTINO	m2 x PERSONA	SUPERFICIE	Nº PERSONAS
SUPERMERCADO SALA DE VENTAS	5,00	4282,83	1.421
SUPERMERCADO TRASTIENDA	15,00	850,21	57
SUPERMERCADO BODEGA	40,00	312,24	8
SUPERMERCADO LOCALES INTERIORES	10,00	153,11	15
SUPERMERCADO LOCALES	10,00	437,71	44
TIENDA HOGAR SALA DE VENTAS	5,00	2096,82	1.419
TIENDA HOGAR TRASTIENDA	15,00	1358,65	108
TIENDA HOGAR OFICINAS	10,00	601,43	60
TIENDA CONSTRUCCION	40,00	3087,81	126
LOCALES COMERCIALES OTROS NIVELES	14,00	155,46	11
LOCALES COMERCIALES EN NIVELES CON ACCESO EXTERIOR	10,00	1786,34	177
BAÑOS-SANITARIOS-LOCALES EN NIVELES CON ACCESO EXTERIOR	6,00	214,60	41
LOCALES COMERCIALES N°24-27	10,00	1125,92	113
GIMNASIO	4,00	1233,86	306
CONSULTA MEDICA	6,00	354,25	59
BODEGAS	40,00	106,78	3
OFICINAS	10,00	66,00	7
TALLER REPARACION AUTOMOTRIZ	16,00	268,03	17
ESTACIONAMIENTOS DE USO COMÚN O PÚBLICOS	16,00	13338,87	834
TOTAL		4.800

Figura 19.	Fecha: --		Figura 20.	Fecha: --	
Coordenadas UTM DATUM WGS84 HUSO 19	Norte: --	Este: --	Coordenadas UTM DATUM WGS84 HUSO 19	Norte: --	Este: --
Descripción del medio de prueba: Superficie del proyecto de ampliación y carga ocupacional asociada presentada para la obtención del permiso de edificación y posteriores modificaciones en la DOM de Peñalolén.			Descripción del medio de prueba: "Plano Cabida Segunda Etapa local drive thru". Se observa la superficie y carga ocupacional del proyecto presentado por el titular en el Anexo 2 de la Adenda de la DIA "Ampliación Centro Comercial Altos del Parque".

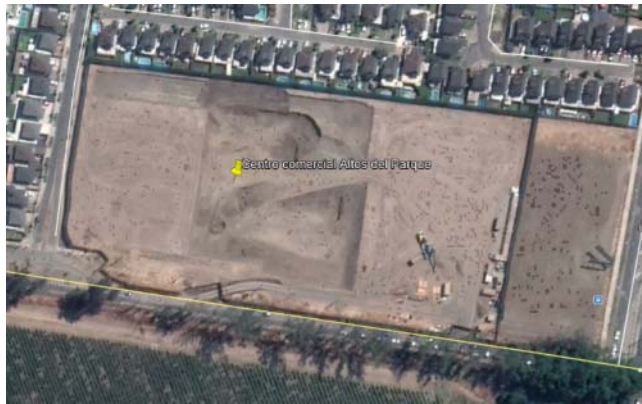
Figura 22.

Descripción del medio de prueba: Imagen disponible del inicio de las obras de construcción del Centro Comercial.

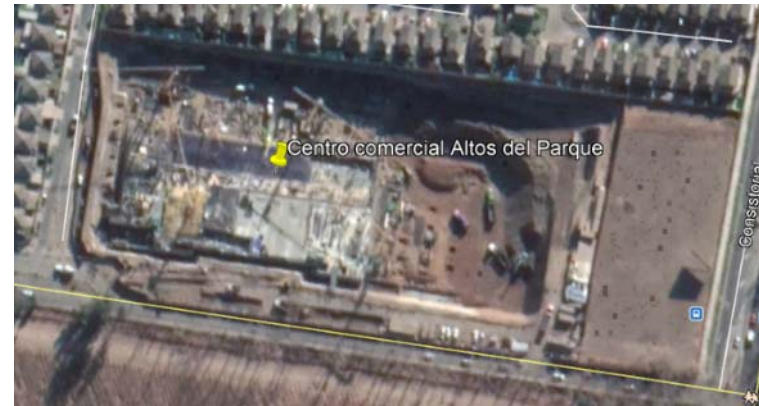
Figura 23.

Descripción del medio de prueba: Imagen de obras en construcción del centro comercial.

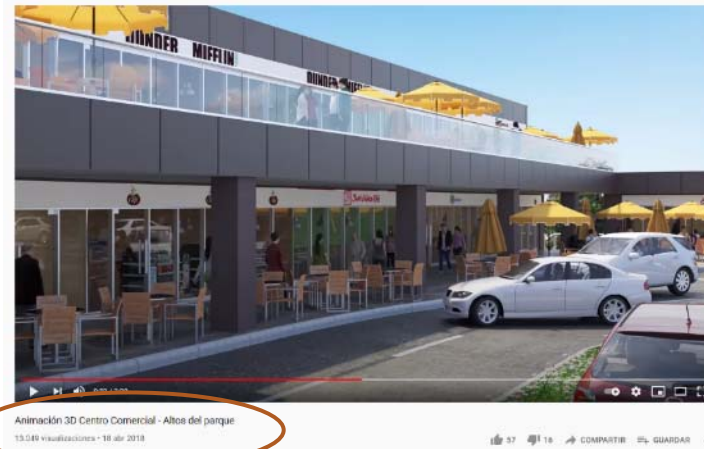
Figura 25.

Descripción del medio de prueba: Imagen de video en el que se observa el proyecto de ampliación sometido al SEIA, formando parte del Centro Comercial (video de abril del año 2018)

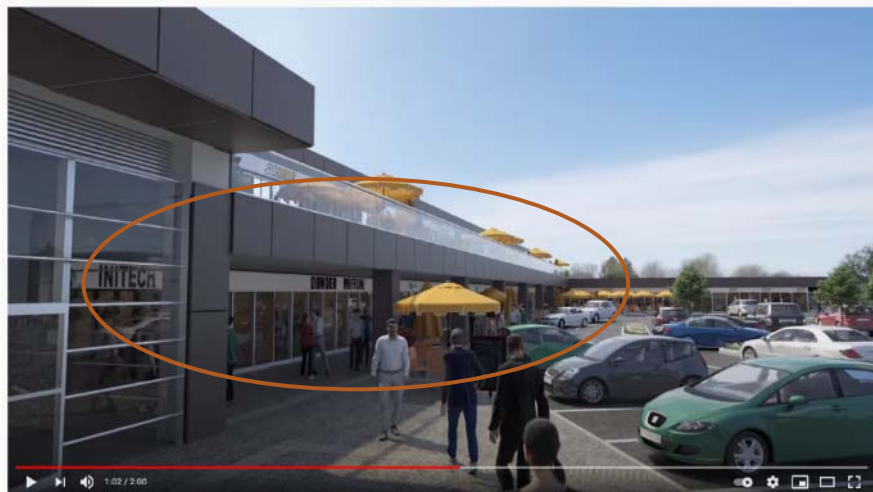
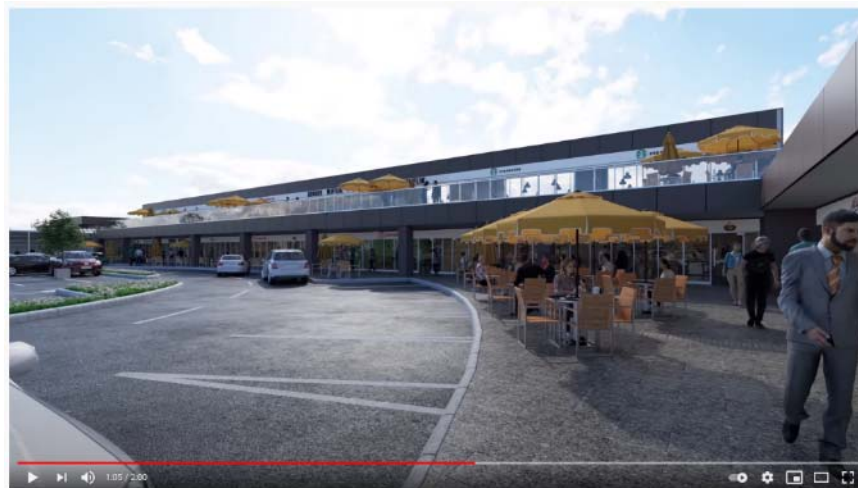
Figura 26.	Fecha: --		Figura 27.	Fecha: --	
Coordenadas UTM DATUM WGS84 HUSO 19	Norte: --	Este: --	Coordenadas DATUM WGS84 HUSO 19	Norte: --	Este: --
Descripción del medio de prueba: Proyecto de ampliación sometido al SEIA. A la fecha del video, 18 de abril de 2018, se observa el proyecto con características de atención de locales de tipo gastronómico.			Descripción del medio de prueba: Sector de ampliación del Centro Comercial, proyecto que en la actualidad se encuentra con RCA favorable, se observa la proyección de locales comerciales de tipo gastronómico.
