INFORME TÉCNICO DE FISCALIZACIÓN AMBIENTAL

“PLANTA DE TRATAMIENTO DE AGUAS SERVIDAS (PTAS) QUILICURA”

DFZ-2021-2334-XIII-SRCA

Febrero 2023

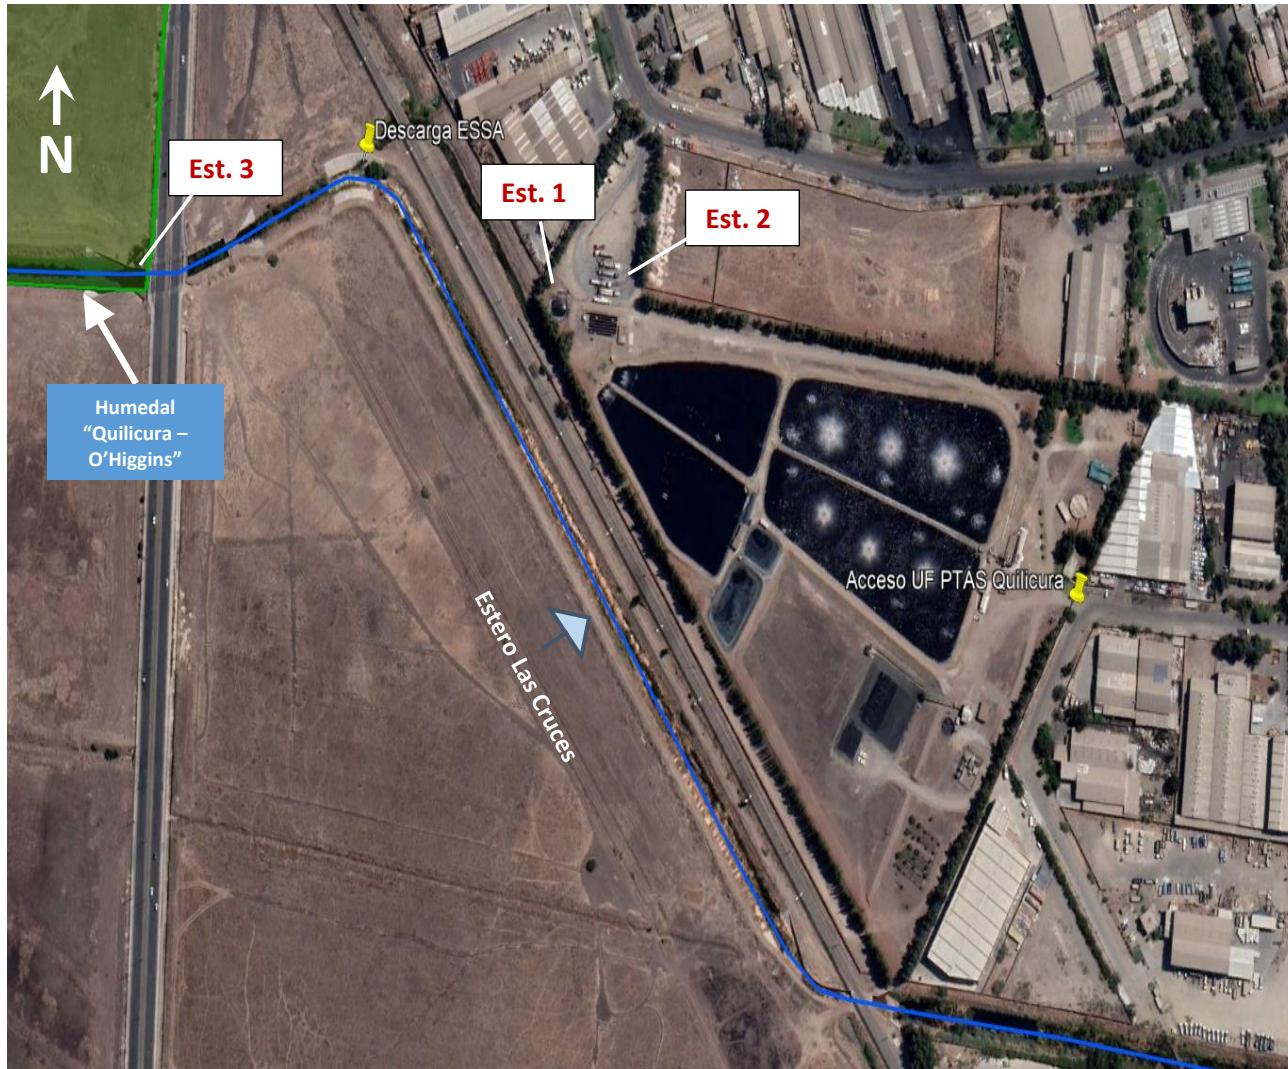
Figura 3. Esquema del Recorrido (Fuente: Elaboración propia a partir de coordenadas levantadas en la inspección ambiental de fecha 02 de agosto de 2021 e Imagen Satelital – Google Earth, 2022).

Nº de Estación	Nombre/Descripción de Estación
1	Inicio inspección en PTAS Quilicura, cámara de contacto, desinfección de las aguas servidas. Piscina de acumulación de efluente tratado por la PTAS, desvío hacia punto de descarga en estero Las Cruces y desvío hacia el sector de carga de camiones aljibe.
2	Sector de carga de camiones aljibe.
3	Punto de observación del estero Las Cruces, aguas abajo de la descarga de Explotaciones Sanitarias S.A.

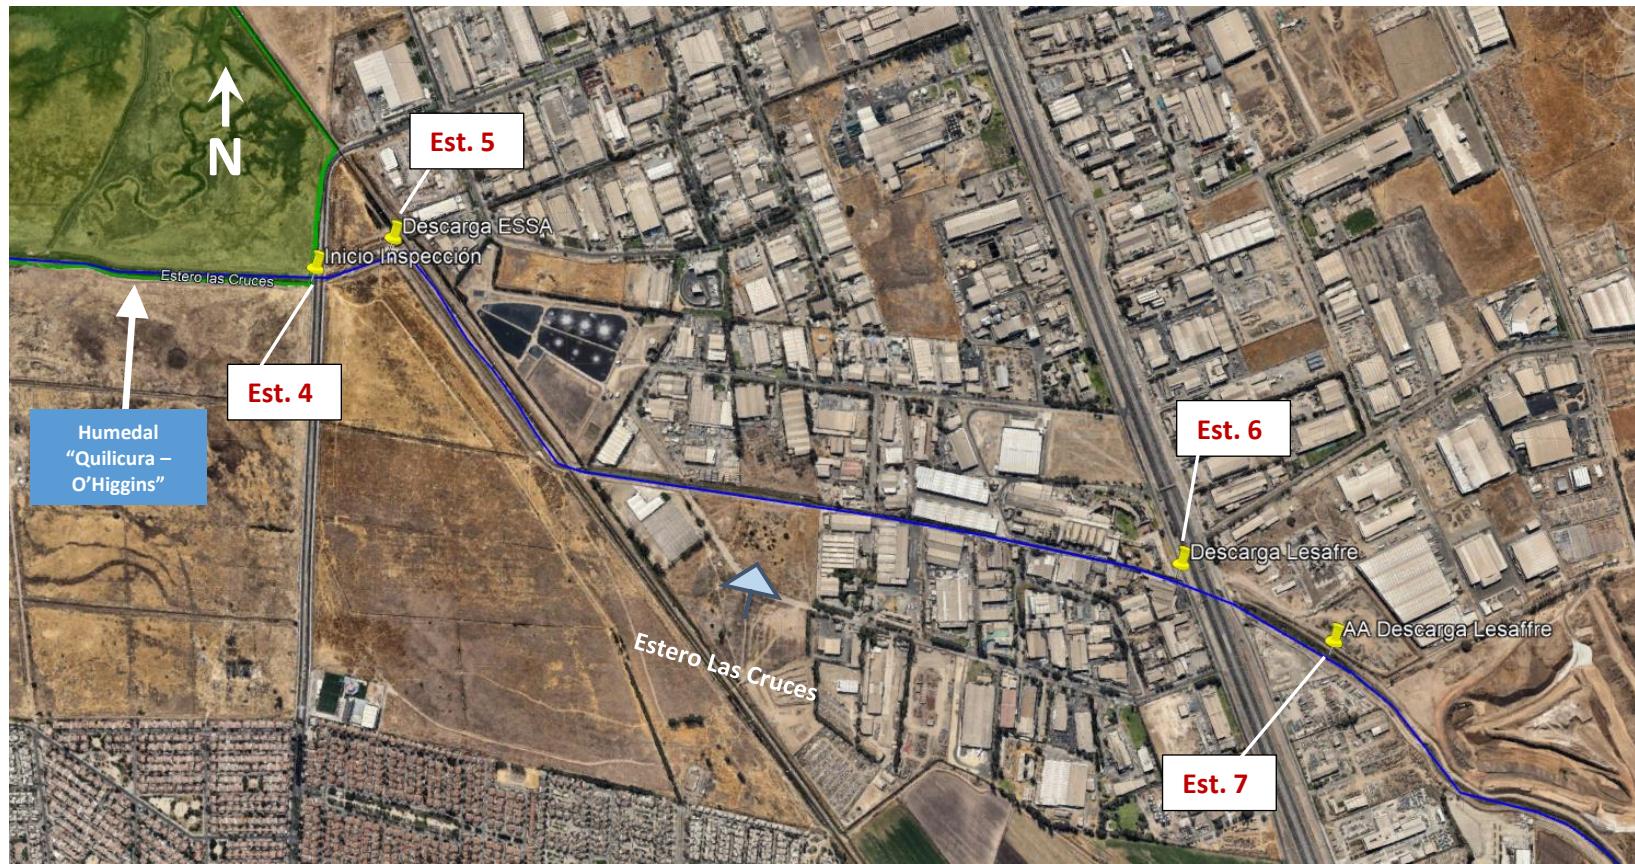
Figura 4. Esquema del Recorrido (Fuente: Elaboración propia a partir de coordenadas levantadas en la inspección ambiental de fecha 01 de septiembre de 2021 e Imagen Satelital – Google Earth, 2022).

Nº de Estación	Nombre/Descripción de Estación
4	Punto de observación del estero Las Cruces, aguas abajo de la descarga de Explotaciones Sanitarias S.A.
5	Obras de descarga del titular Explotaciones Sanitarias S.A. al estero Las Cruces.
6	Punto de descarga del titular Lesaffre Industrial Chile S.A.
7	Sector aguas arriba de la descarga del titular Lesaffre Industrial Chile S.A.

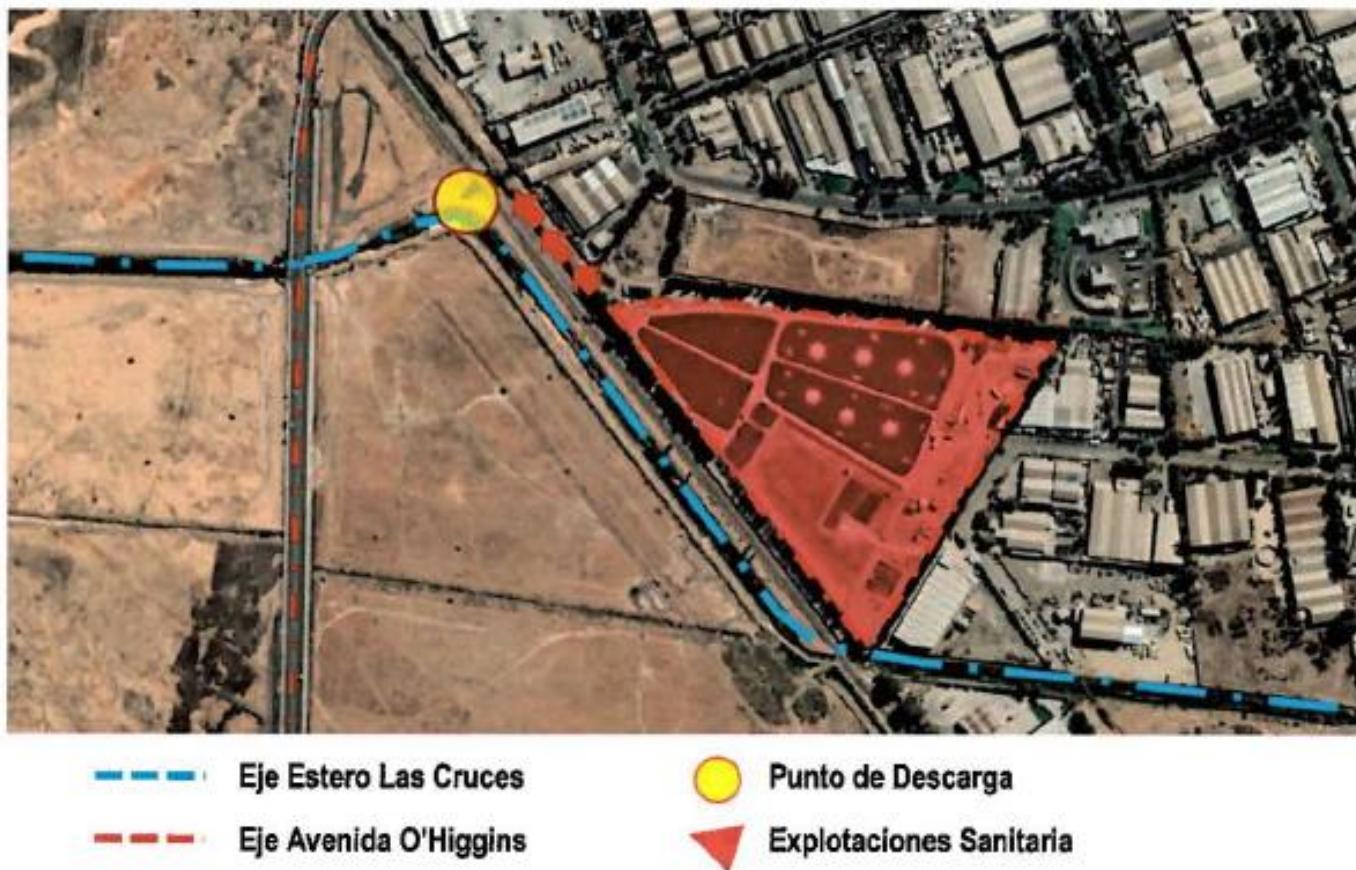
Figura 5

Descripción medio de prueba: Ubicación de la PTAS Quilicura y del punto de descarga del efluente tratado al estero Las Cruces por parte de titular Explotaciones Sanitarias S.A. Imagen extractada de la denuncia ID 1191-XIII-2021.

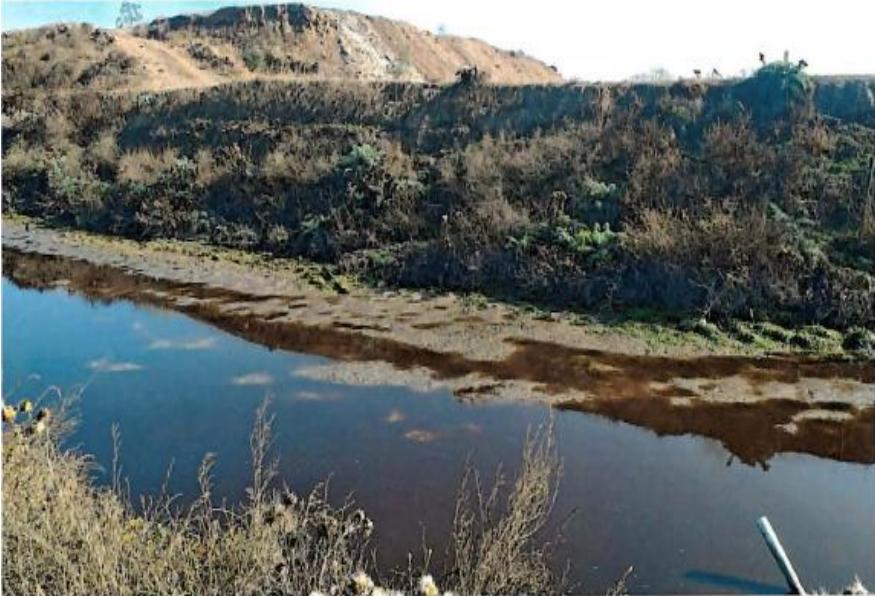
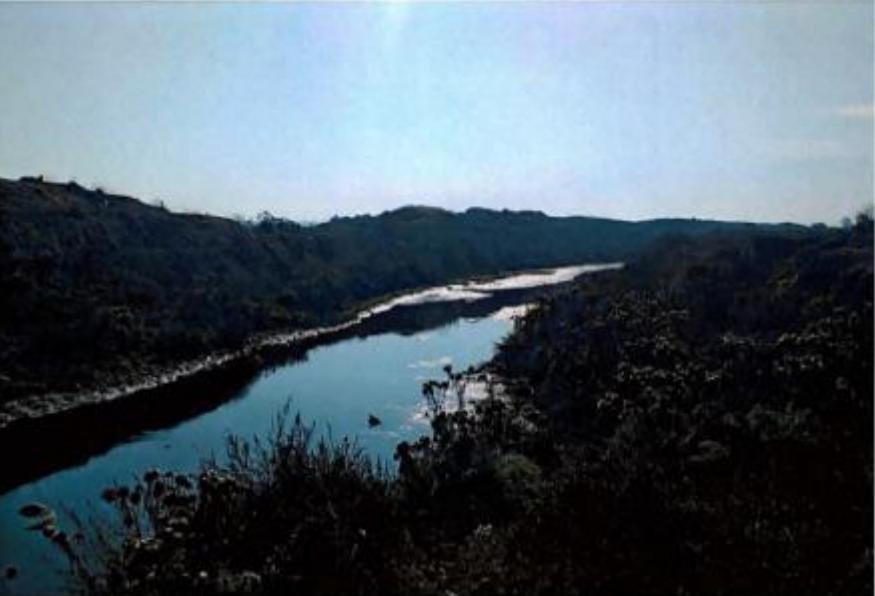
Fotografía 1	Fecha: 27 de julio de 2021	Fotografía 2	Fecha: 27 de julio de 2021
Descripción de medio de prueba: Vista del cauce del estero Las Cruces. Fotografía extractada de la denuncia ID 1191-XIII-2021.		Descripción de medio de prueba: Vista del cauce del estero Las Cruces. Fotografía extractada de la denuncia ID 1191-XIII-2021.

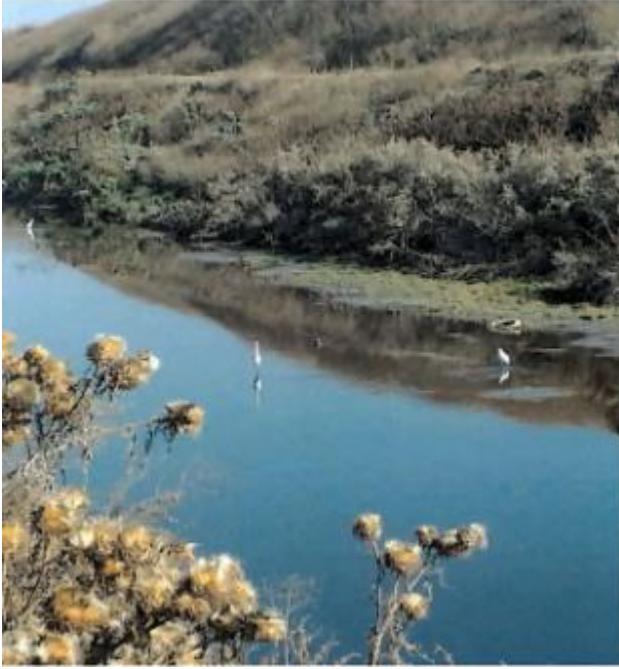
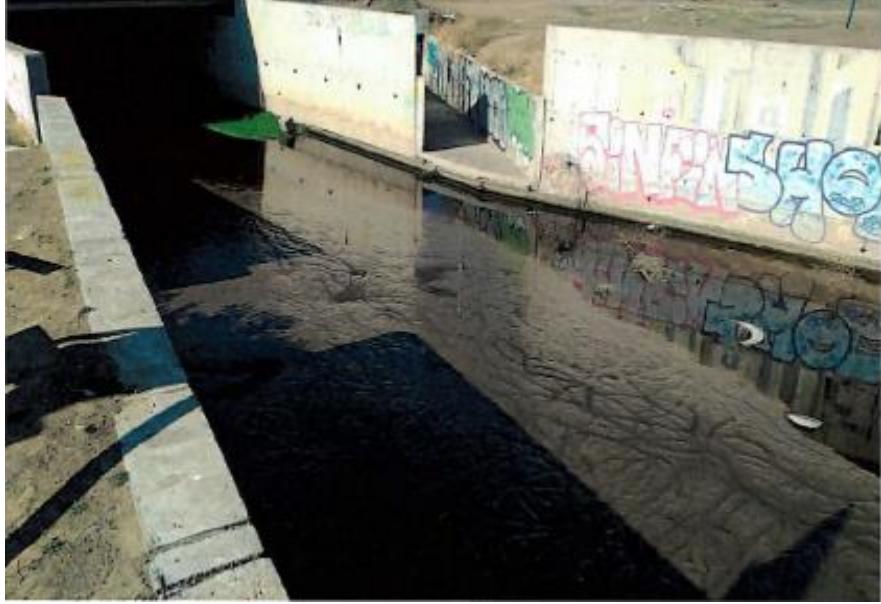
Fotografía 3	Fecha: 27 de julio de 2021	Fotografía 4	Fecha: 27 de julio de 2021
Descripción de medio de prueba: Aves registradas dentro del cauce del estero Las Cruces. Fotografía extractada de la denuncia ID 1191-XIII-2021.		Descripción de medio de prueba: Vista del estero Las Cruces durante inspección realizada por personal de la Ilustre Municipalidad de Quilicura. Fotografía extractada de la denuncia ID 1191-XIII-2021.

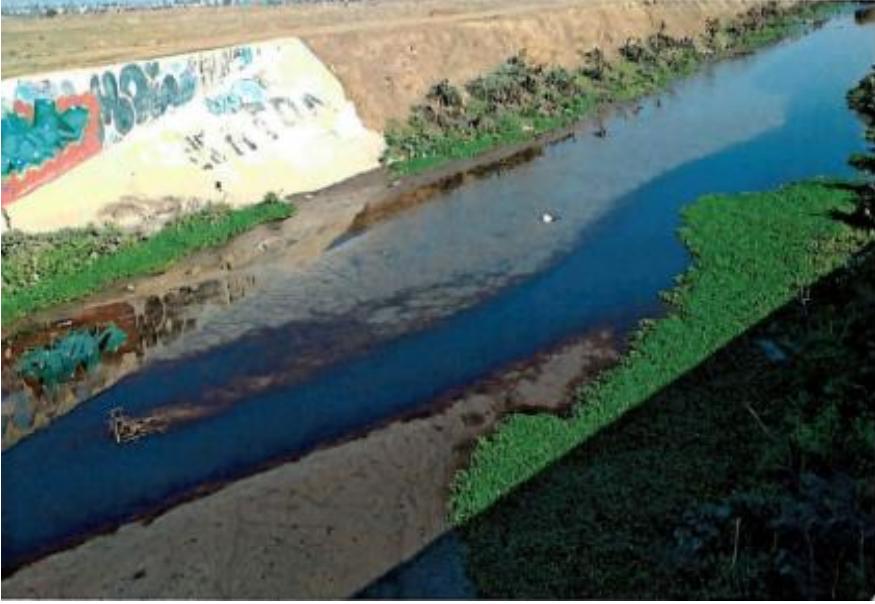
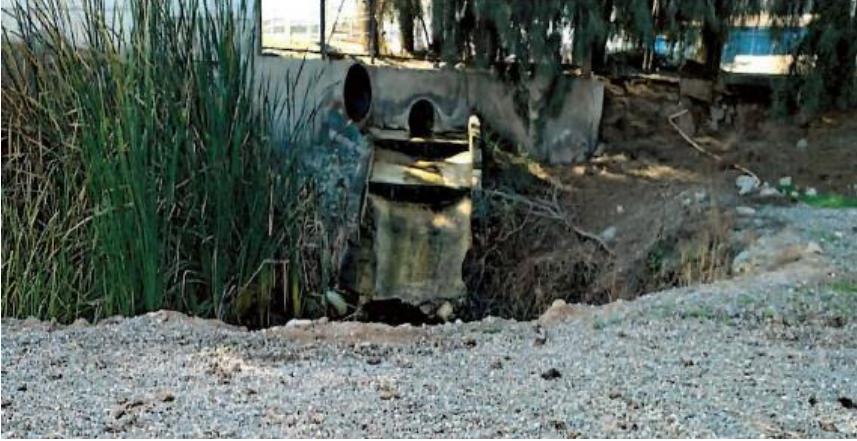
Fotografía 5 Descripción de medio de prueba: Vista del estero Las Cruces durante inspección realizada por personal de la Ilustre Municipalidad de Quilicura. Fotografía extractada de la denuncia ID 1191-XIII-2021.	Fecha: 27 de julio de 2021	Fotografía 6 Descripción de medio de prueba: Punto de descarga de Explotaciones Sanitarias S.A. al cauce del estero Las Cruces. Fotografía extractada de la denuncia ID 1191-XIII-2021.	Fecha: 27 de julio de 2021

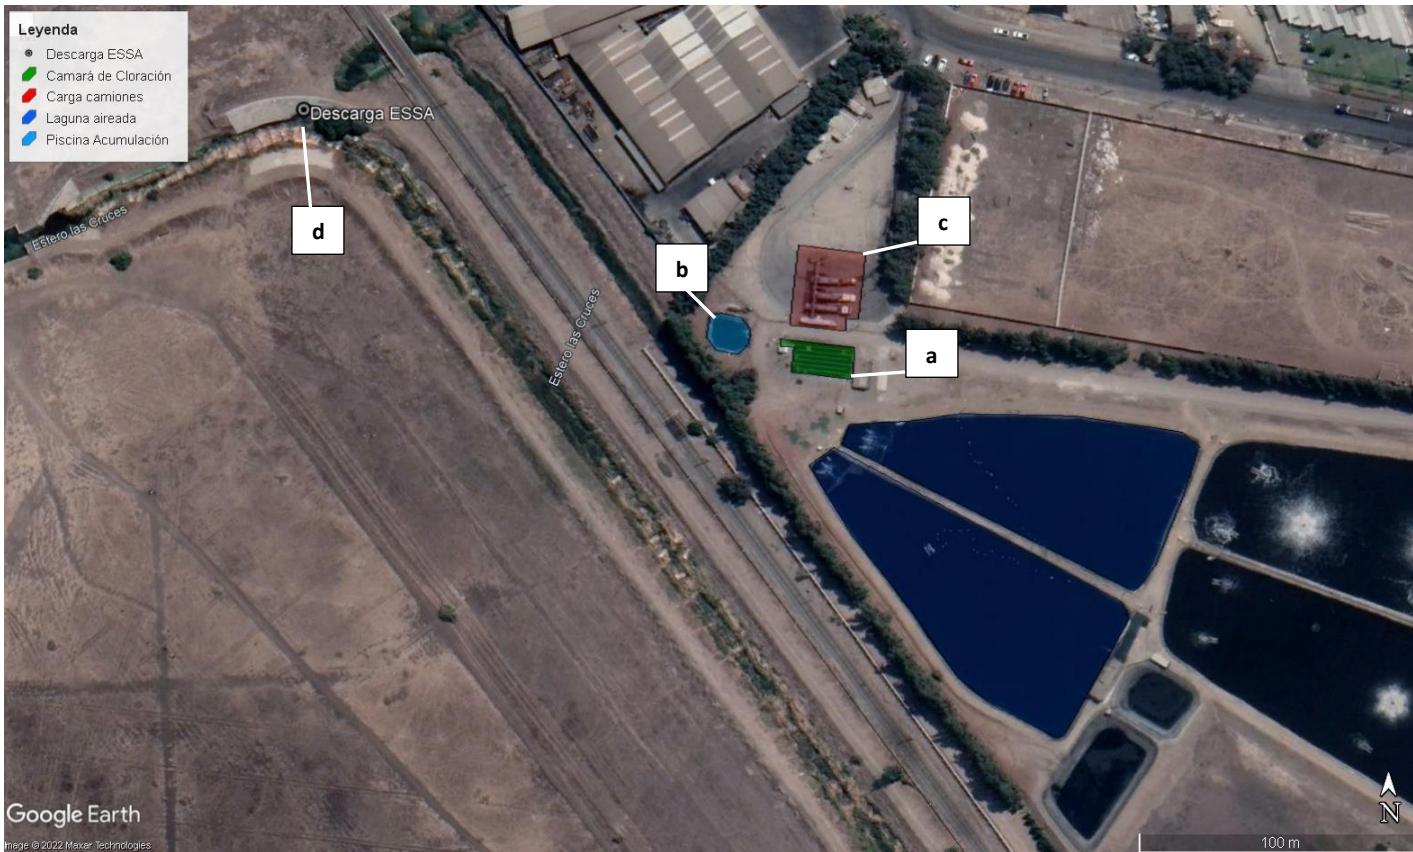
Figura 6

- **Sector carga de camiones Aljibe** (ver Figura 6, Estación N°2 de la Figura 3 y Fotografía 12): El sector de carga de camiones aljibe se ubica a un costado de la cámara de contacto, separado por una reja. En dicho sector se constataron tuberías que conducen las aguas que son bombeadas desde la piscina de acumulación hacia unas mangas en altura, que permiten la carga de camiones aljibe. Durante la inspección se observaron 3 camiones aljibe en el lugar, uno estacionado y dos que realizaron carga. Se consultó a un trabajador que se encontraba en el lugar, quien indicó que la capacidad total de cada camión aljibe es de 30 m³, pero que se llenan habitualmente hasta 26 a 28 m³ (señaló que en promedio serían 27 m³).

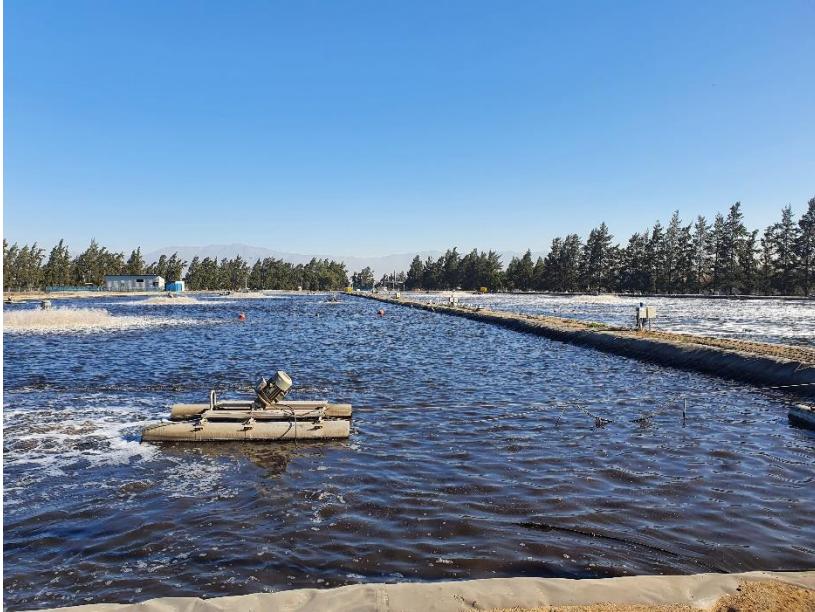
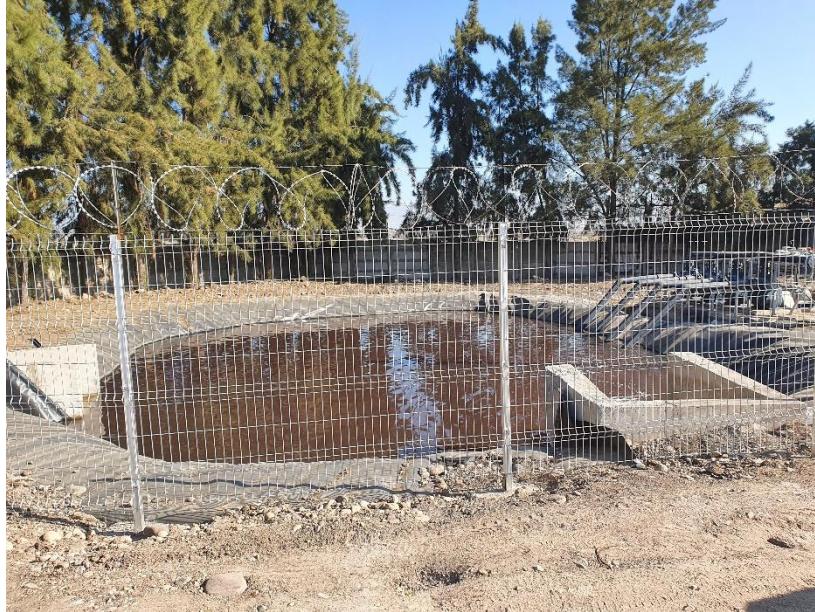
Fotografía 7	Fecha: 02 de agosto de 2021	Fotografía 8	Fecha: 02 de agosto de 2021
<p>Descripción de medio de prueba: Vista de la PTAS Quilicura. Se observa la Planta en operación. Fotografía tomada por el equipo fiscalizador en la inspección ambiental del 02 de agosto de 2021.</p>		<p>Descripción de medio de prueba: Vista de piscina de acumulación existente dentro de la PTAS Quilicura, desvío de aguas hacia el punto de descarga en estero Las Cruces e impulsión hacia la zona de carga de camiones aljibe. Fotografía tomada por el equipo fiscalizador en la inspección ambiental del 02 de agosto de 2021.</p>

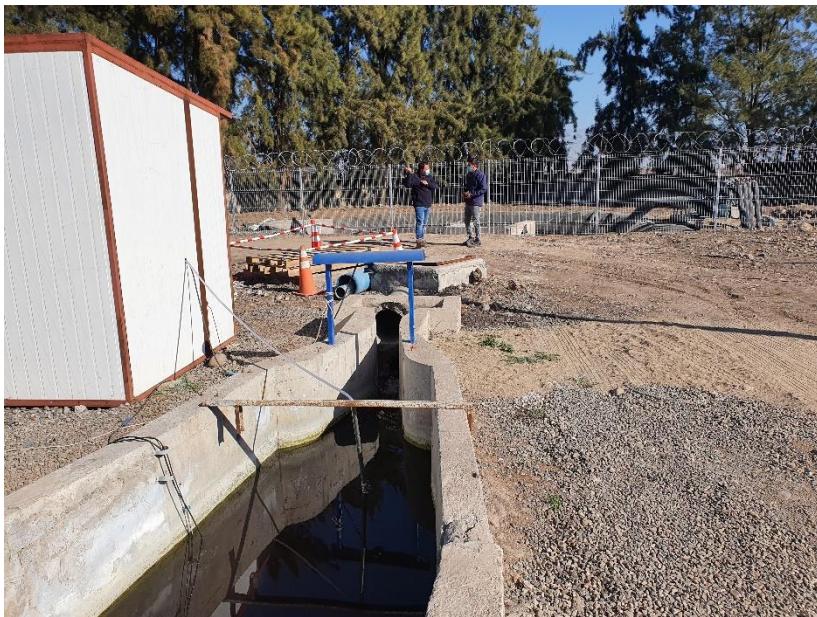
Fotografía 11

Vista de canaleta Parshall ubicada a la entrada de la piscina de acumulación. Medición del efluente tratado por la PTAS Quilicura. Fotografía tomada por el equipo fiscalizador en la inspección ambiental del 02 de agosto de 2021.

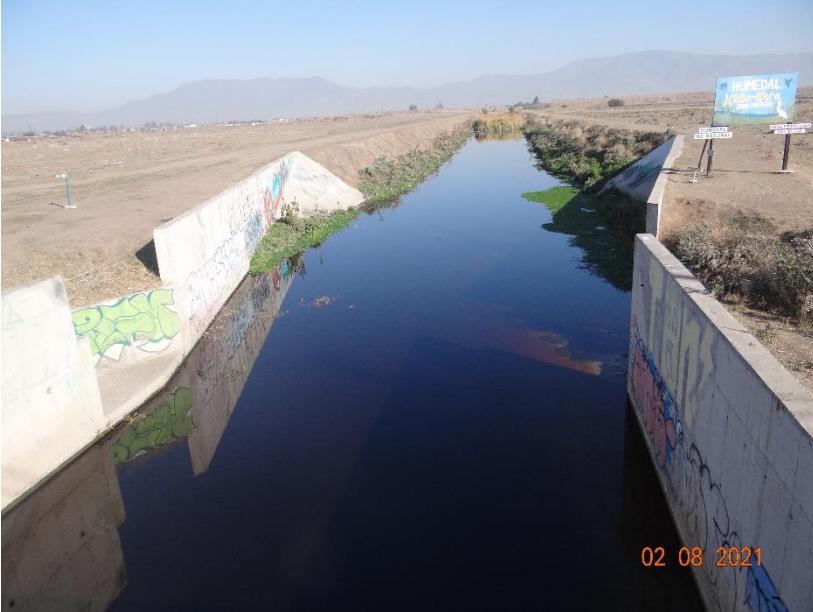
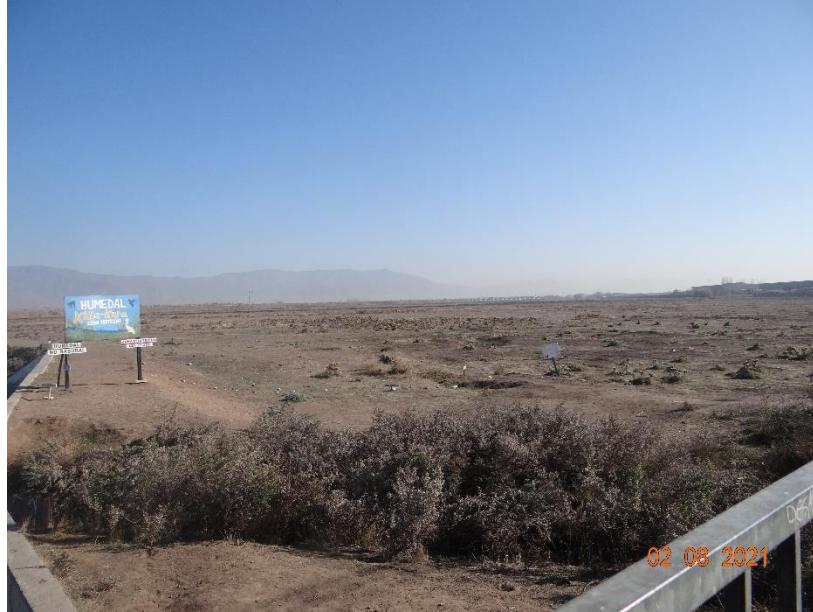
<div style="text-align: center; margin-top: 10px;">02 08 2021</div>	
Fotografía 13 Descripción de medio de prueba: Vista del estero Las Cruces aguas abajo de la descarga de Explotaciones Sanitarias S.A., a la altura de la intersección con la calle O'Higgins. Fotografía tomada por el equipo fiscalizador en la inspección ambiental del 02 de agosto de 2021.	Fotografía 14 Descripción de medio de prueba: Vista en dirección al humedal urbano de Quilicura. Fotografía tomada por el equipo fiscalizador en la inspección ambiental del 02 de agosto de 2021.	Fecha: 02 de agosto de 2021 Fecha: 02 de agosto de 2021

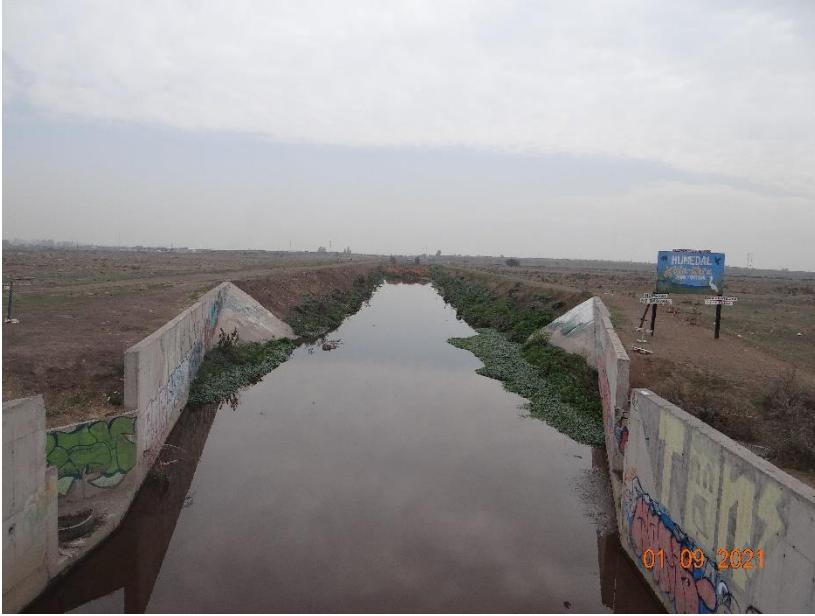
<div style="display: flex; justify-content: space-between; align-items: center;"> Fotografía 15 Fecha: 01 de septiembre de 2021 </div> <p>Descripción de medio de prueba: Vista del estero Las Cruces aguas abajo de la descarga de Explotaciones Sanitarias S.A, a la altura de la intersección con la calle O'Higgins. Fotografía tomada por el equipo fiscalizador en la inspección ambiental del 01 de septiembre de 2021.</p>

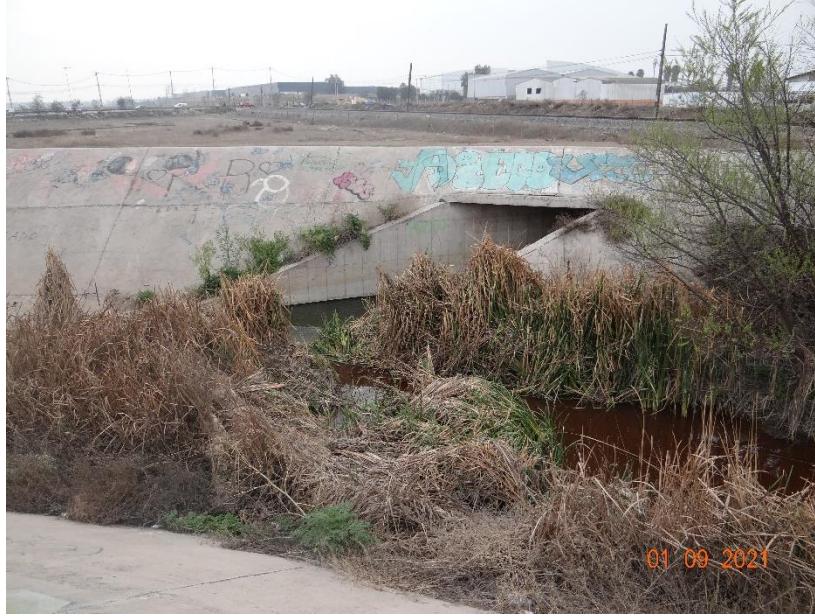
<div style="display: flex; justify-content: space-between; align-items: center;"> Fotografía 16 Fecha: 01 de septiembre de 2021 </div> <p>Descripción de medio de prueba: Vista del punto de descarga del efluente tratado por Explotaciones Sanitarias S.A. al estero Las Cruces. Fotografía tomada por el equipo fiscalizador en la inspección ambiental del 01 de septiembre de 2021.</p>

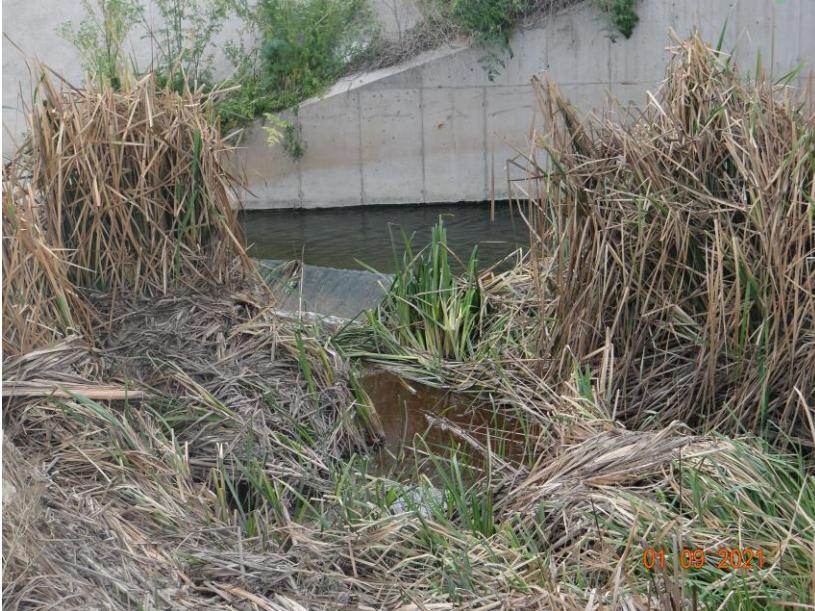
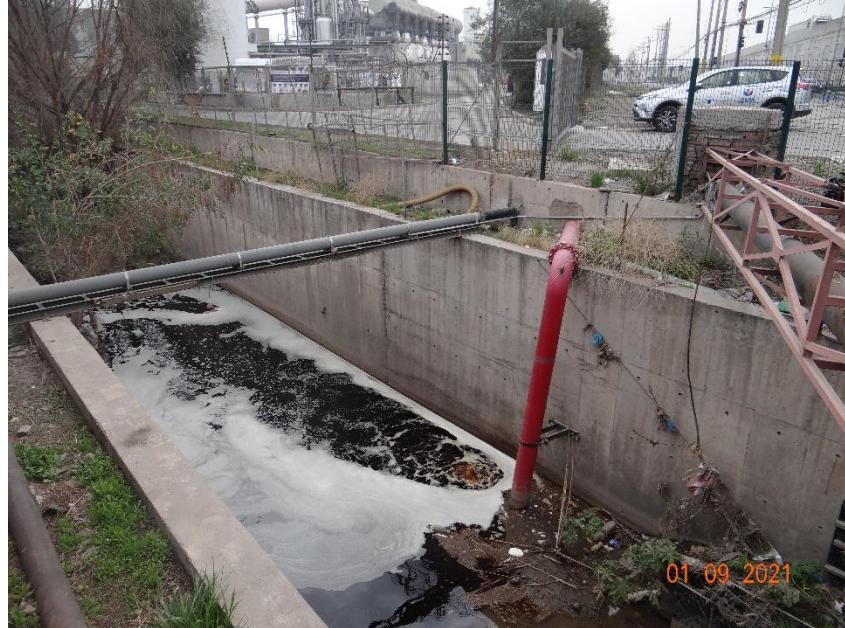
Fotografía 17 Descripción de medio de prueba: Vista del punto de descarga del efluente tratado por Explotaciones Sanitarias S.A. al estero Las Cruces. Fotografía tomada por el equipo fiscalizador en la inspección ambiental del 01 de septiembre de 2021.	Fecha: 01 de septiembre de 2021	Fotografía 18 Descripción de medio de prueba: Vista del punto de descarga de RILes por parte del titular Lesaffre Industrial Chile S.A. al estero Las Cruces. Fotografía tomada por el equipo fiscalizador en la inspección ambiental del 01 de septiembre de 2021.	Fecha: 01 de septiembre de 2021

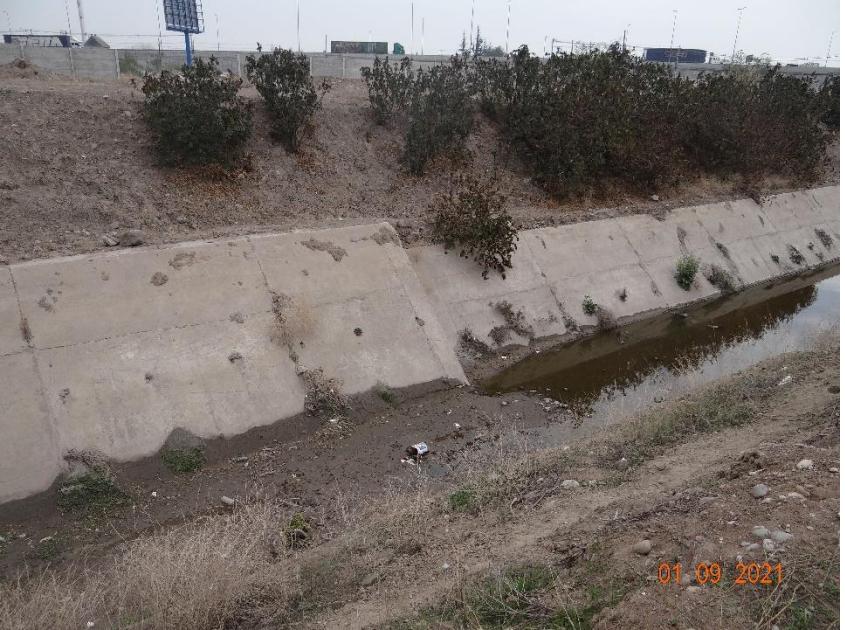
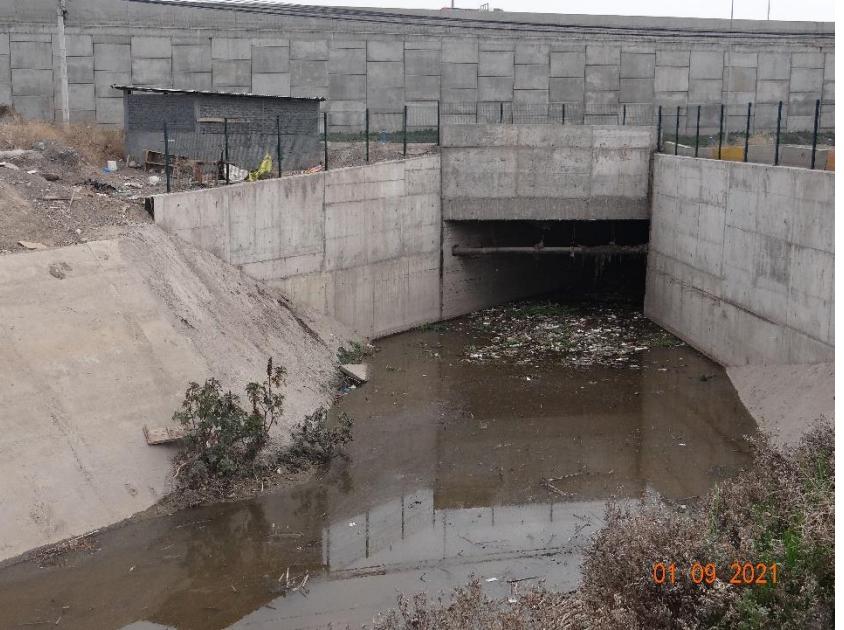
Fotografía 20 Descripción de medio de prueba: Vista del estero Las Cruces aguas arriba de la descarga del titular Lesaffre Industrial Chile S.A. Fotografía tomada por el equipo fiscalizador en la inspección ambiental del 01 de septiembre de 2021.	Fecha: 01 de septiembre de 2021	Fotografía 21 Descripción de medio de prueba: Vista del estero Las Cruces aguas arriba de la descarga del titular Lesaffre Industrial Chile S.A. Fotografía tomada por el equipo fiscalizador en la inspección ambiental del 01 de septiembre de 2021.	Fecha: 01 de septiembre de 2021

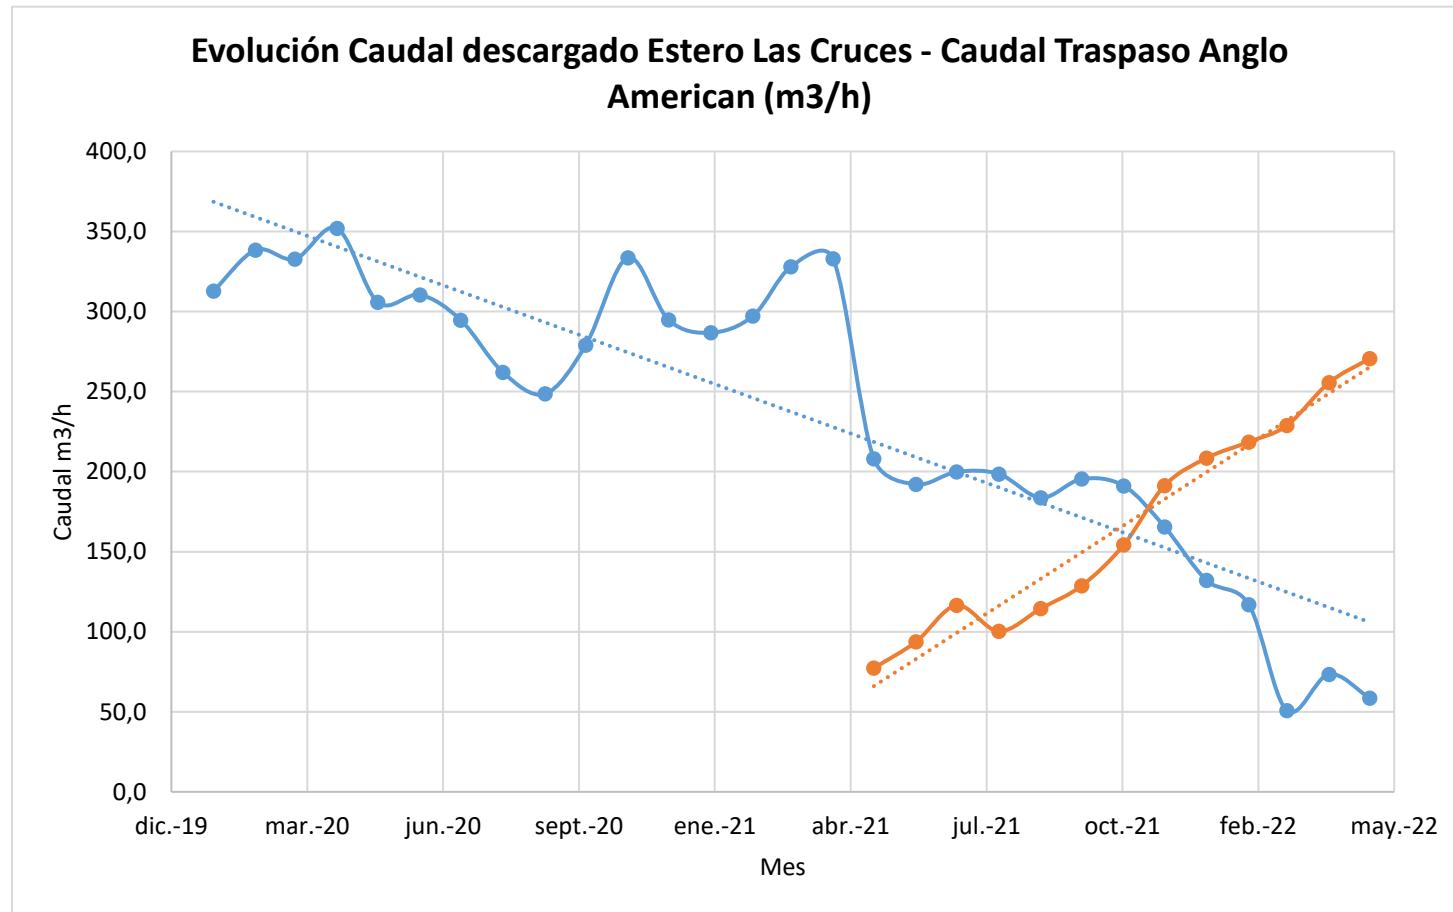
Figura 7

Descripción medio de prueba: Registro de caudales mensuales descargados al estero Las Cruces por el titular Explotaciones Sanitarias S.A. y traspasados a la empresa Anglo American Sur S.A. A partir de mayo de 2021, se observa la disminución en el efluente tratado descargado al estero Las Cruces y el aumento progresivo del efluente tratado traspasado a la empresa Anglo American Sur S.A. Elaboración propia a partir de las respuestas a los requerimientos de información realizados al titular Explotaciones Sanitarias S.A. con fecha 02 de agosto de 2021 y 07 de julio de 2022.

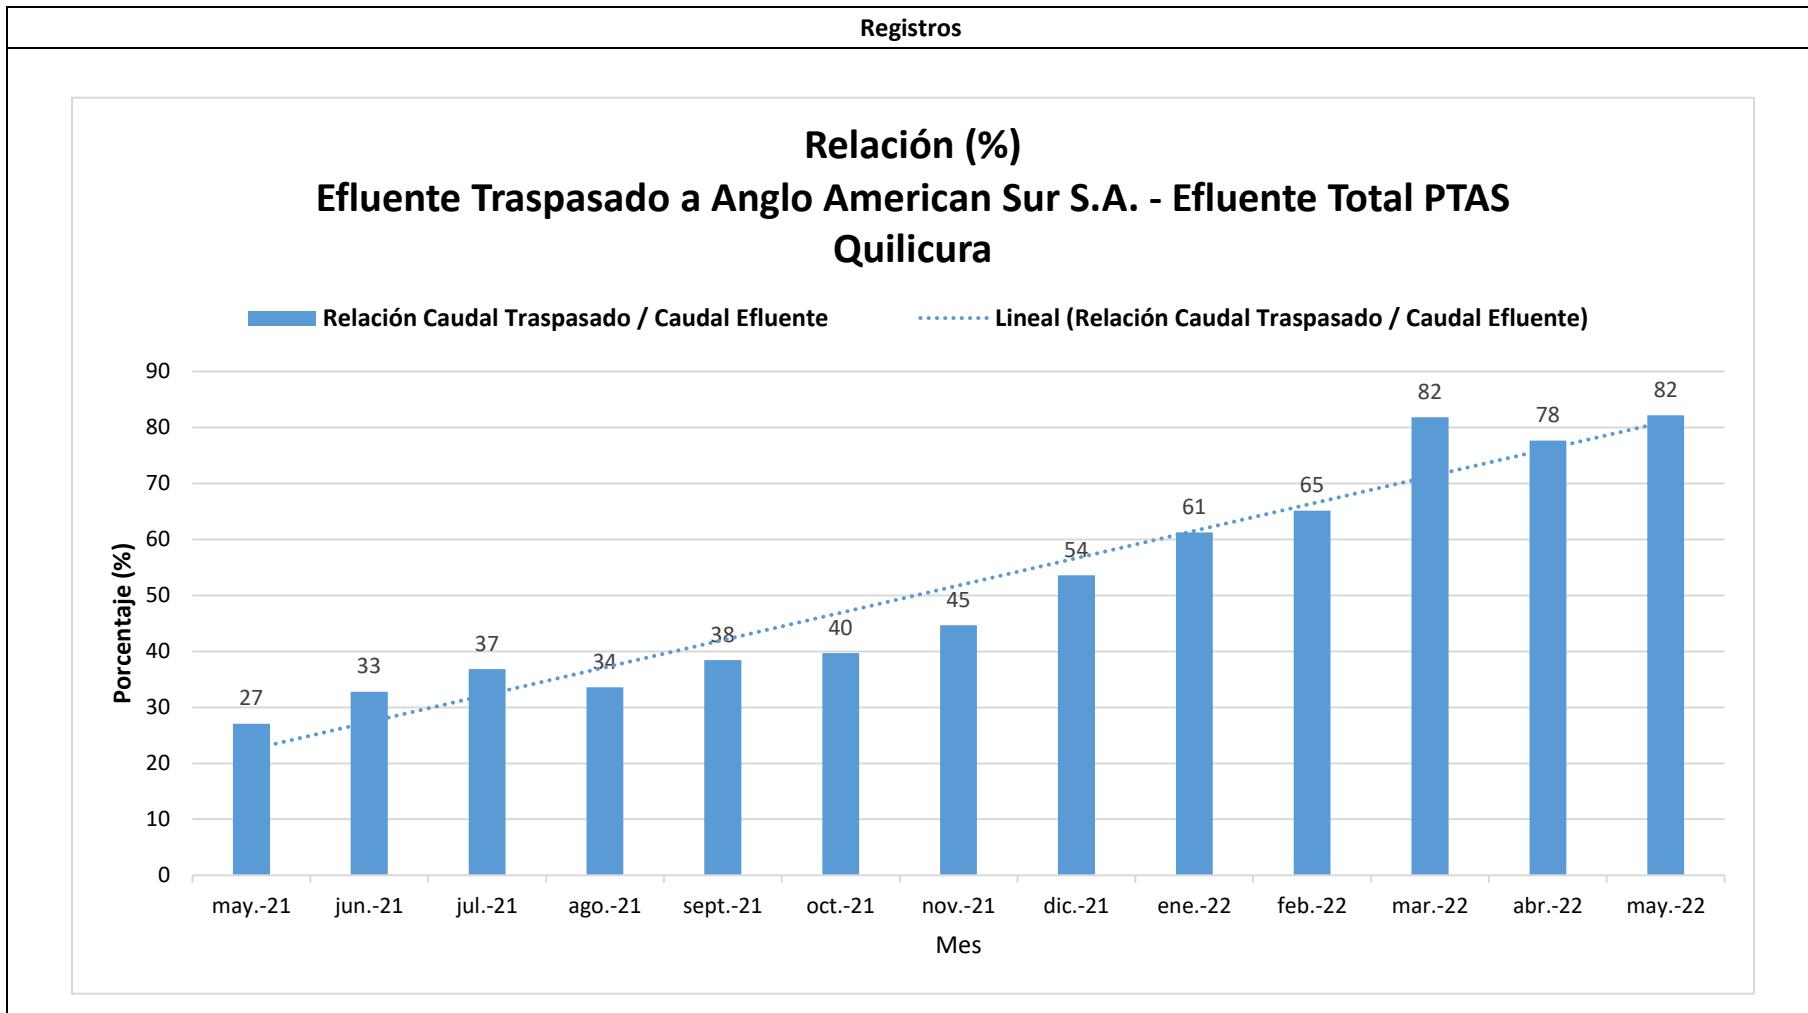
Figura 8

Descripción medio de prueba: Relación entre el caudal traspasado a Anglo American Sur S.A. y el efluente total generado por la PTAS Quilicura. Se observa el aumento progresivo del caudal traspasado, y consecuentemente, la disminución del aporte al cauce del estero Las Cruces. Elaboración propia a partir de los requerimientos de información realizados al titular Explotaciones Sanitarias S.A. con fecha 02 de agosto de 2021 y 07 de julio de 2022.

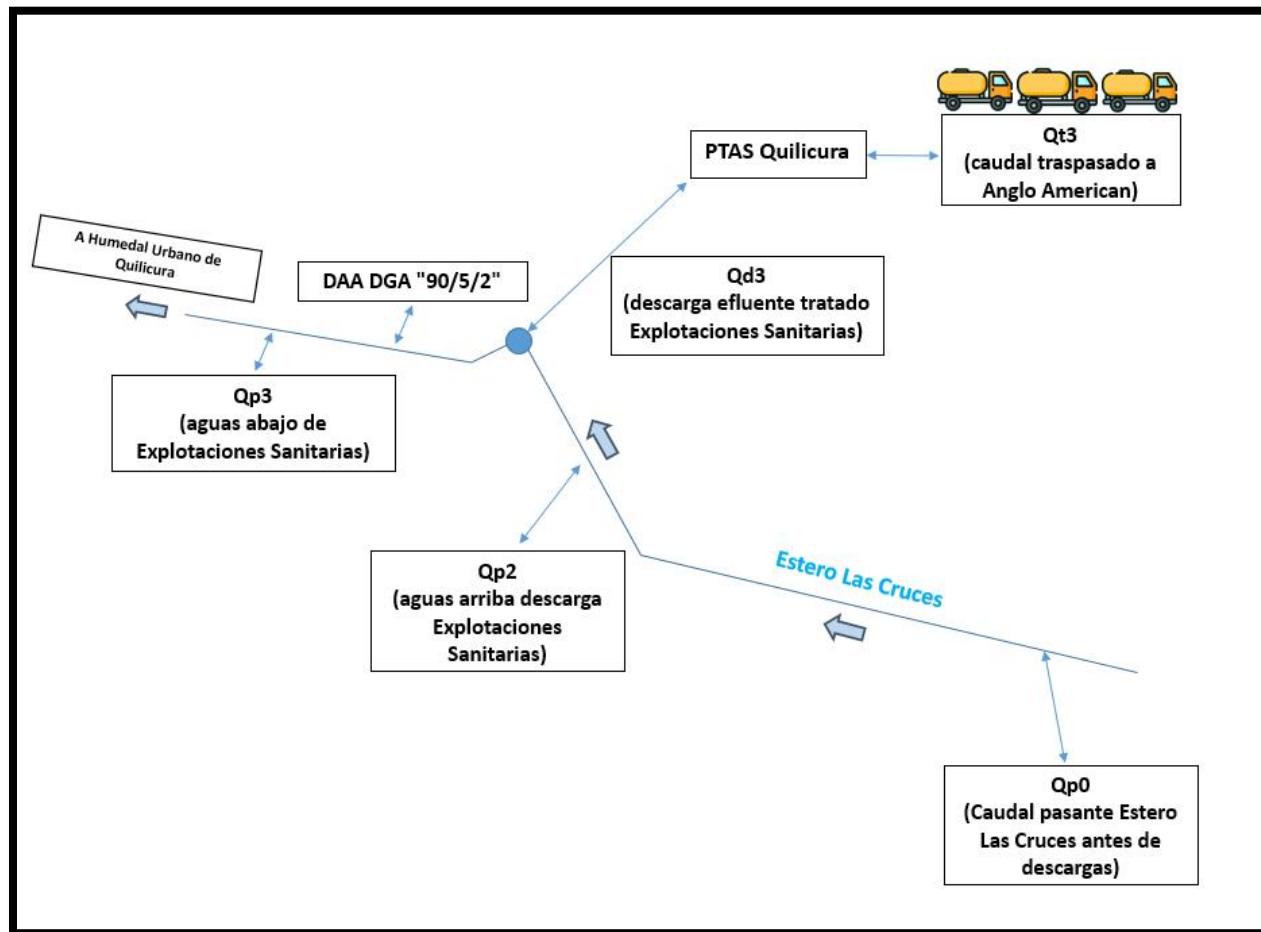
Figura 9

Descripción medio de prueba: Esquema general situación estero Las Cruces. Elaboración propia a partir de la inspección realizada con fecha 01 de septiembre de 2021, los requerimientos de información a los titulares Explotaciones Sanitarias S.A. y Lesaffre S.A., y otros antecedentes considerados en el balance hídrico.

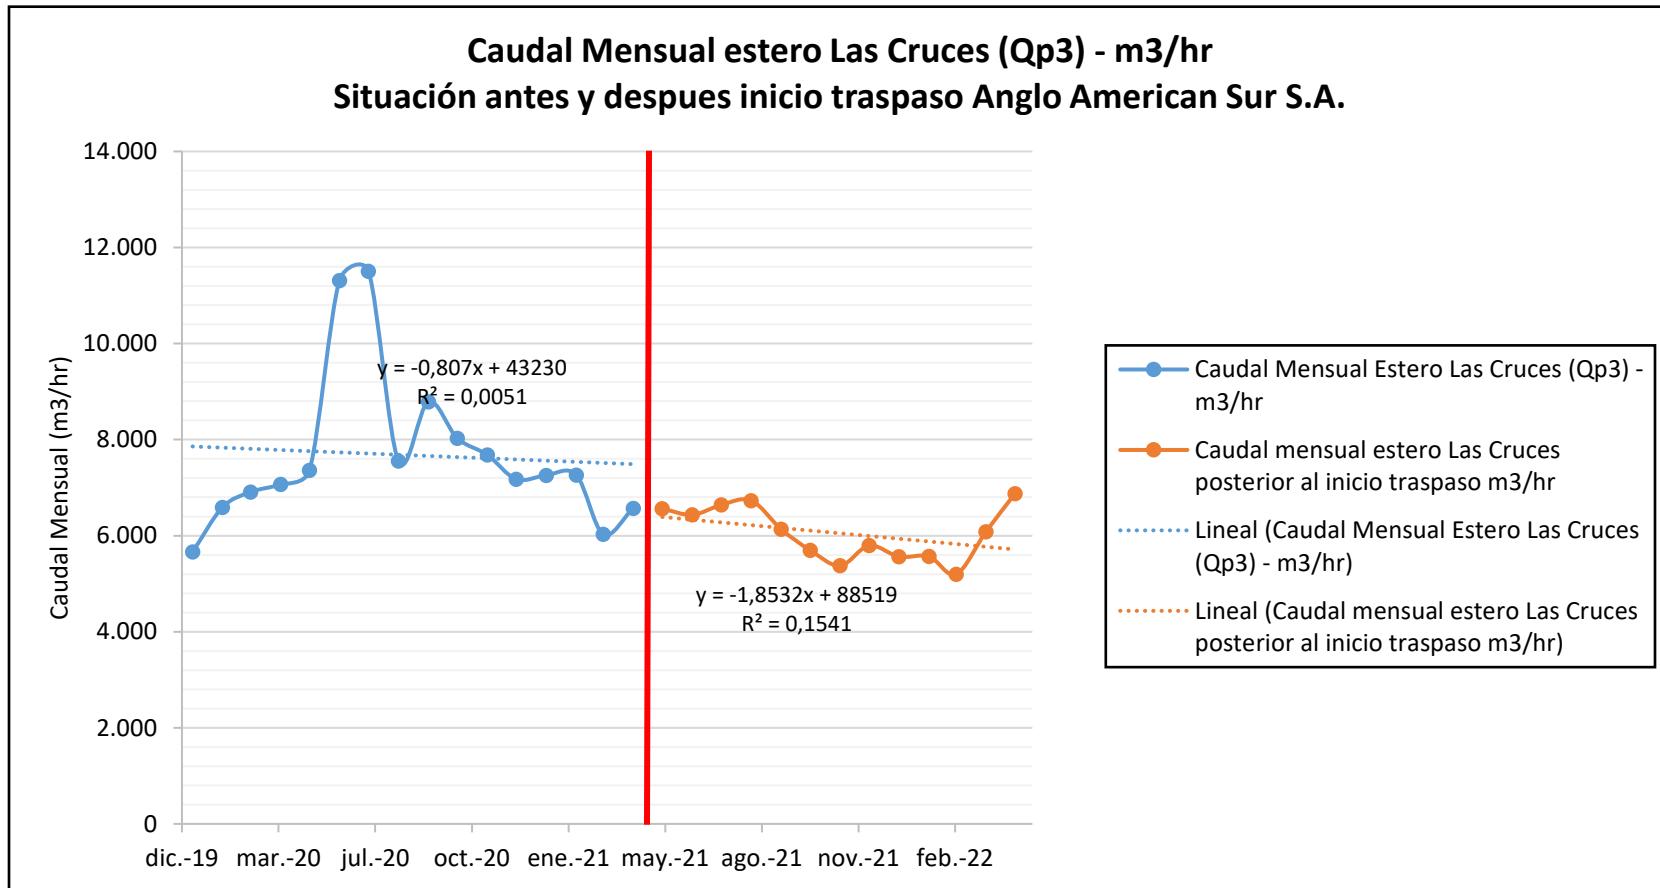
Figura 10

Descripción medio de prueba: Evolución del caudal (Qp3) pasante mensual aguas abajo de la descarga del efluente tratado por parte del titular Explotaciones Sanitarias S.A. Elaboración propia a partir de las respuestas a los requerimientos de información realizados al titular Explotaciones Sanitarias S.A. con fecha 02 de agosto de 2021 y 07 de julio de 2022 y el resto de antecedentes señalados en el hecho constatado N°3, con los cuales se realizó el balance hídrico. La línea vertical en rojo marca la fecha de inicio de la actividad de traspaso de aguas servidas tratadas por parte de Explotaciones Sanitarias S.A. (mayo/2021).

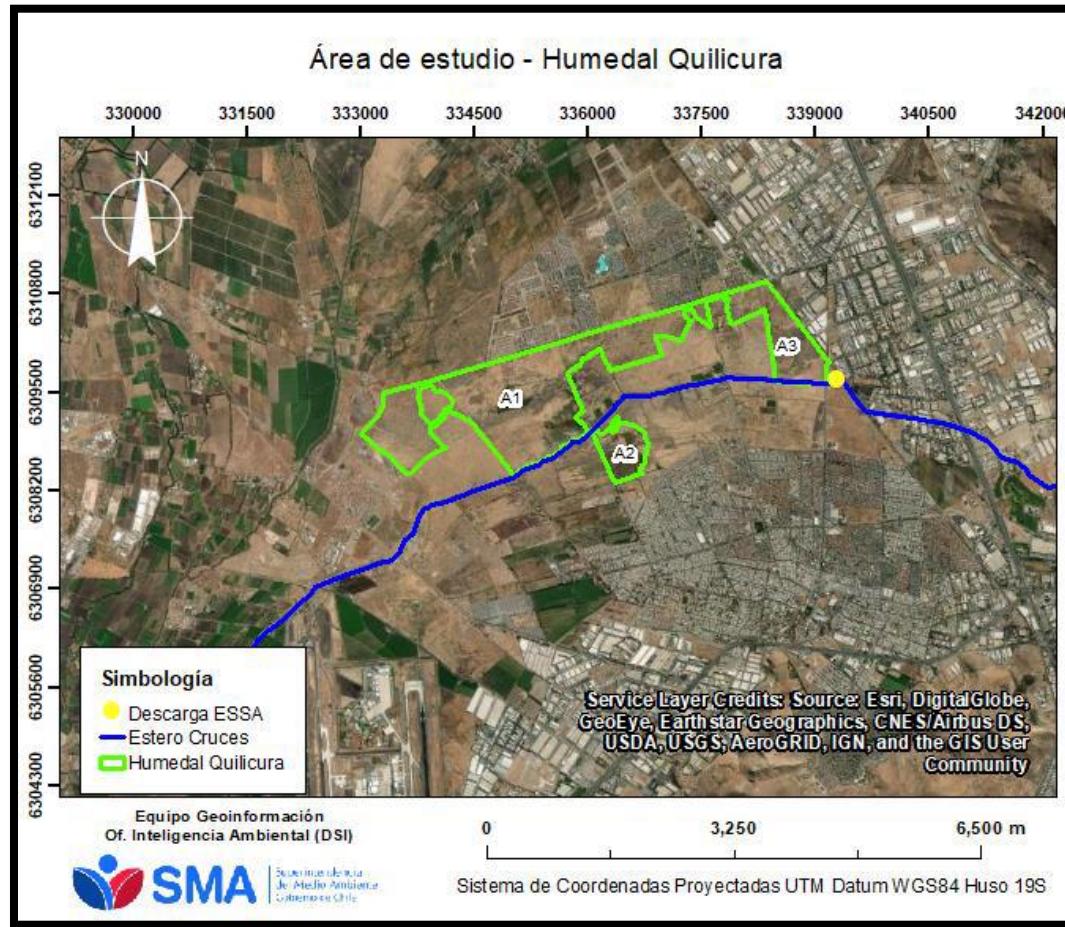
Figura 11

Descripción medio de prueba: Área de estudio análisis de imágenes satelitales. Área de estudio subdividida en 3 zonas: A1 (Humedal “Quilicura – San Luis Norte”), A2 (Humedal “Quilicura – San Luis”) y A3 (Humedal “Quilicura – O’Higgins”). Figura extractada de Informe Técnico “Análisis de Humedal Urbano Quilicura por Denuncia PTAS Quilicura”, elaborado por el equipo de Geoinformación de la SMA.
