INFORME TÉCNICO DE FISCALIZACIÓN AMBIENTAL

“PLANTA DE TRATAMIENTO DE AGUAS SERVIDAS (PTAS) QUILICURA”

DFZ-2021-2334-XIII-SRCA

Febrero 2023

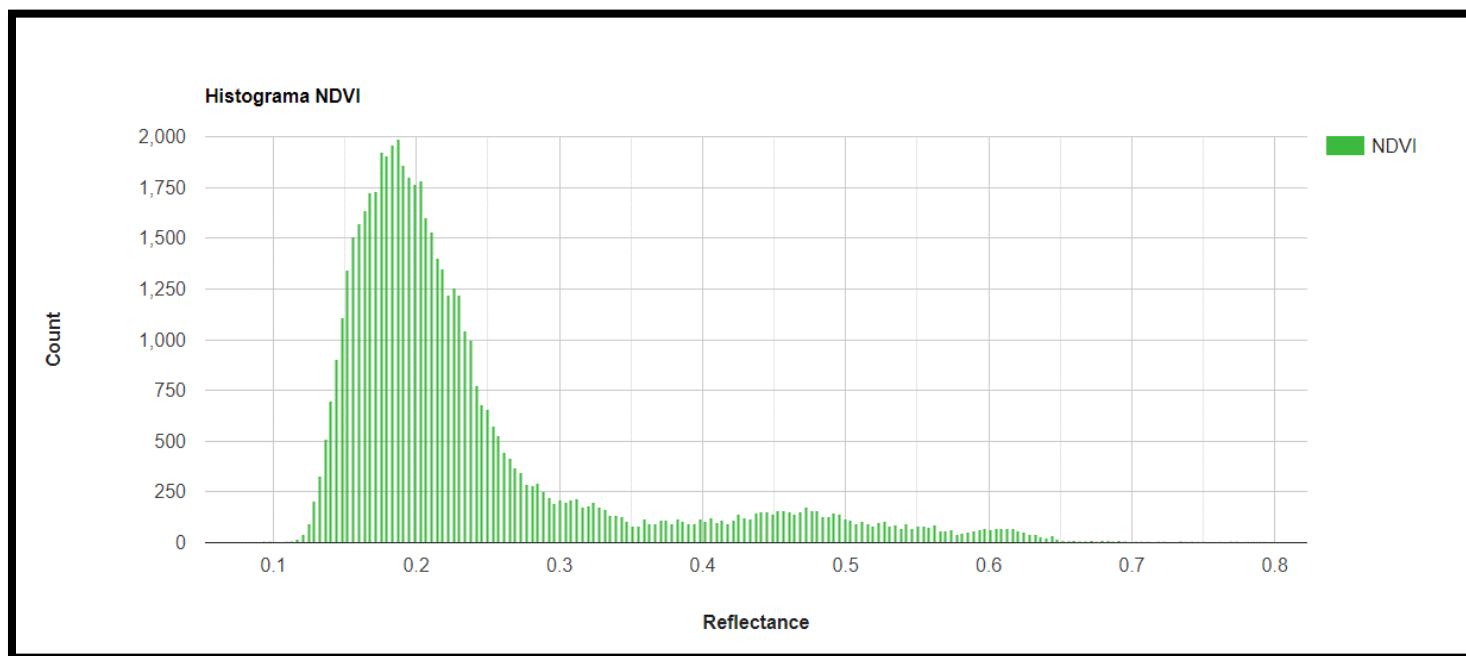
Figura 12

Descripción medio de prueba: Histograma NDVI correspondiente a la distribución de vigorosidad promedio en el área de estudio. Periodo de estudio comprendido entre enero de 2020 y mayo de 2022. Figura extractada de Informe Técnico “Análisis de Humedal Urbano Quilicura por Denuncia PTAS Quilicura”, elaborado por el equipo de Geoinformación de la SMA.

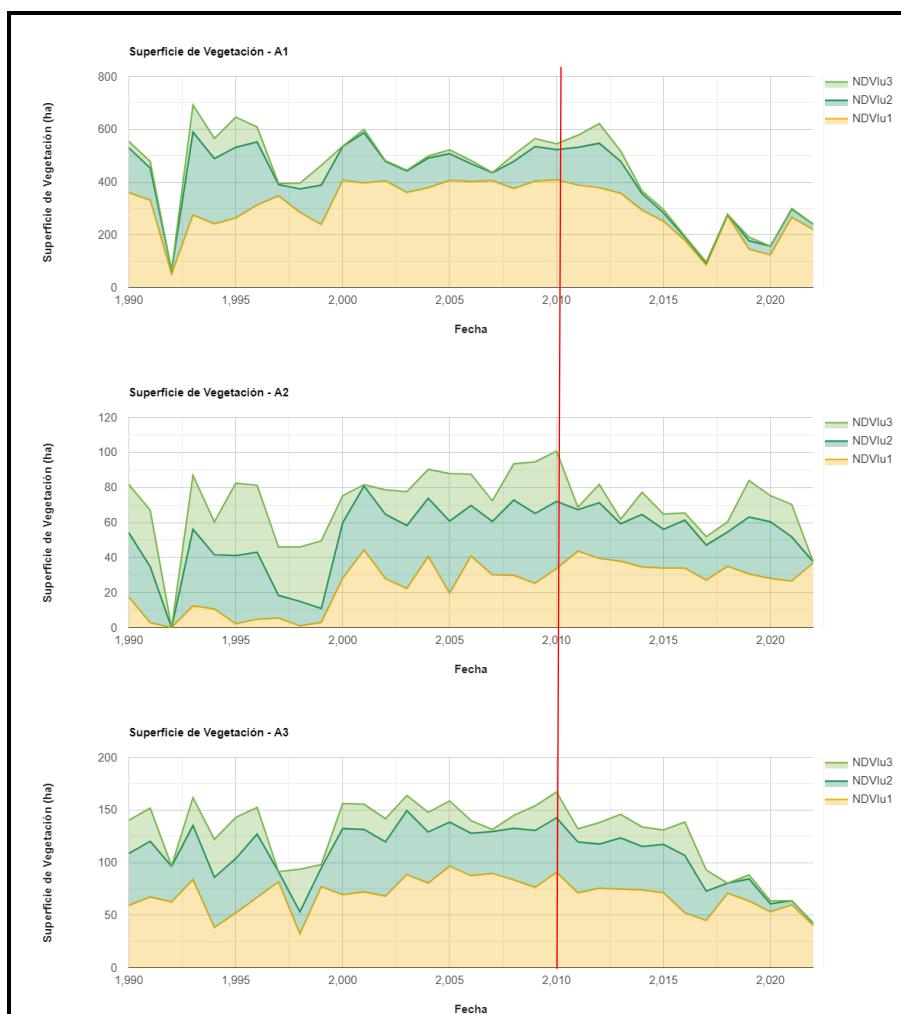
Figura 13

Descripción medio de prueba: Análisis histórico (1990 a 2022) de superficie de vegetación de los sectores del humedal de Quilicura" A1, A2 y A3. Figuras extractadas de Informe Técnico "Análisis de Humedal Urbano Quilicura por Denuncia PTAS Quilicura", elaborado por el equipo de Geoinformación de la SMA.
