INFORME TÉCNICO DE FISCALIZACIÓN AMBIENTAL

MEDIDAS PROVISIONALES

VERTEDERO ANTOFAGASTA

DFZ-2023-248-MP

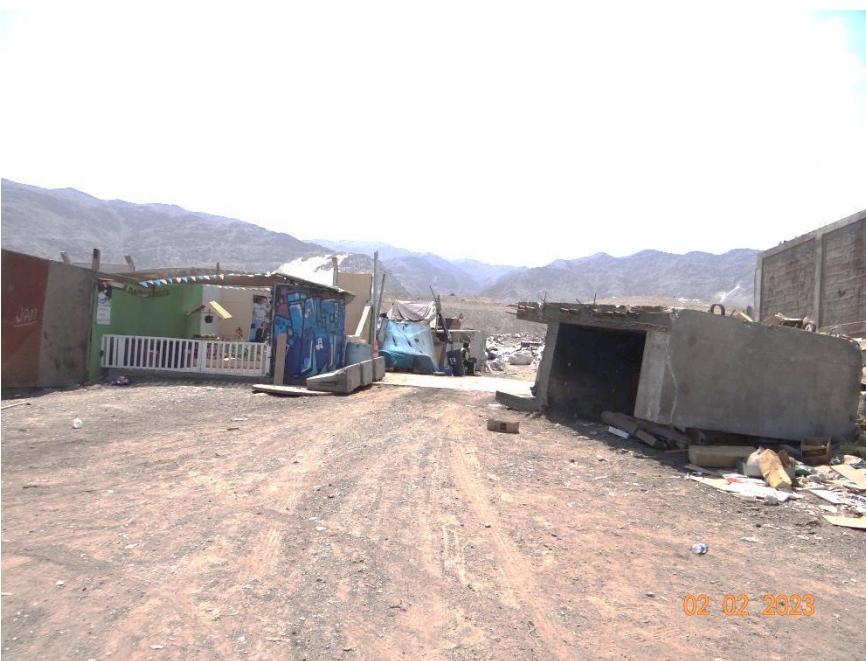
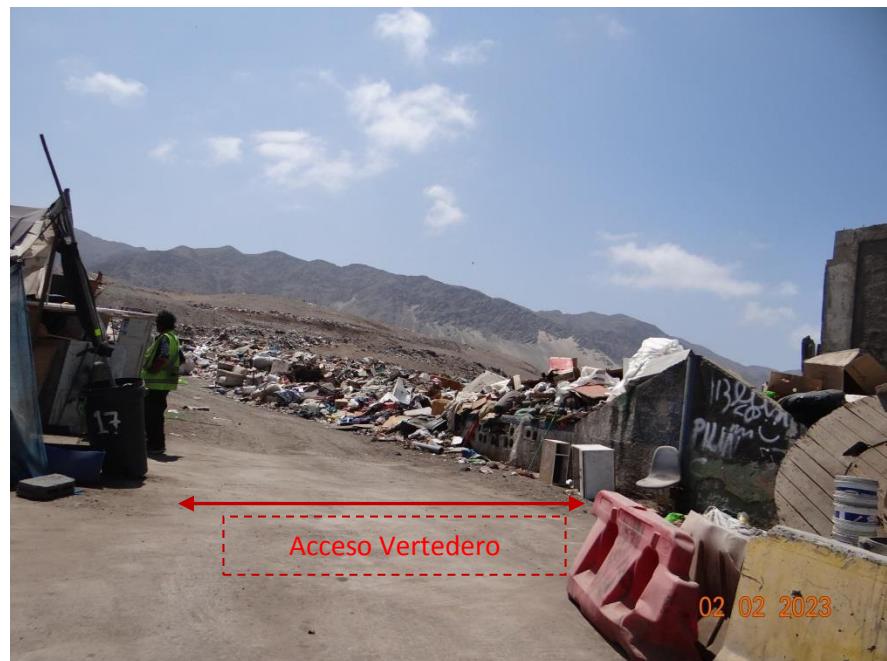
Fotografía 1.	Fecha: 02-02-2023	Fotografía 2	Fecha: 02-02-2023
Descripción del medio de prueba: Se observa ingreso del vertedero la chimba sin control de acceso y/o barrera que impida el libre tránsito de personas.		Descripción del medio de prueba: Se observa acceso de vertedero la chimba, en dicho lugar ausencia de funcionarios municipales y/o de seguridad.

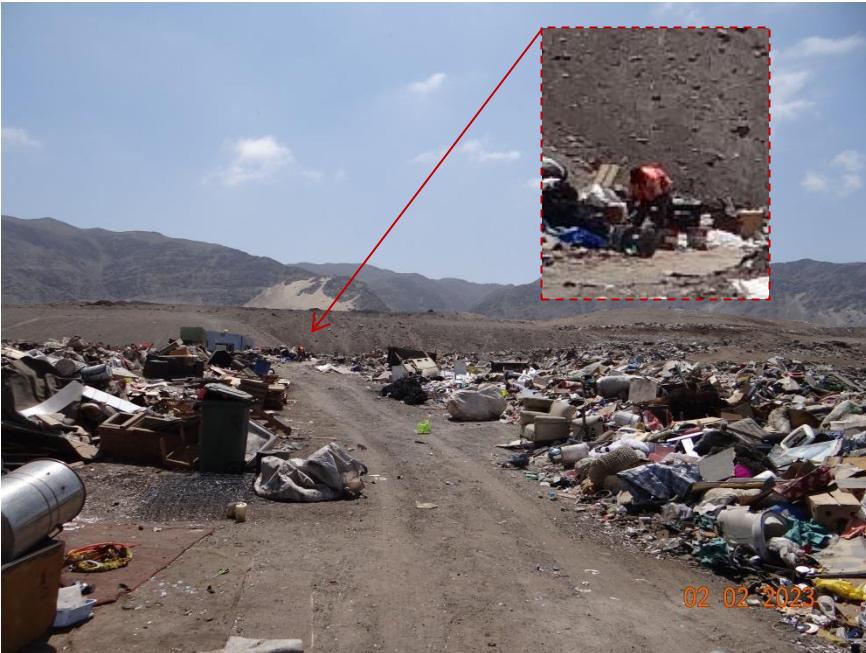
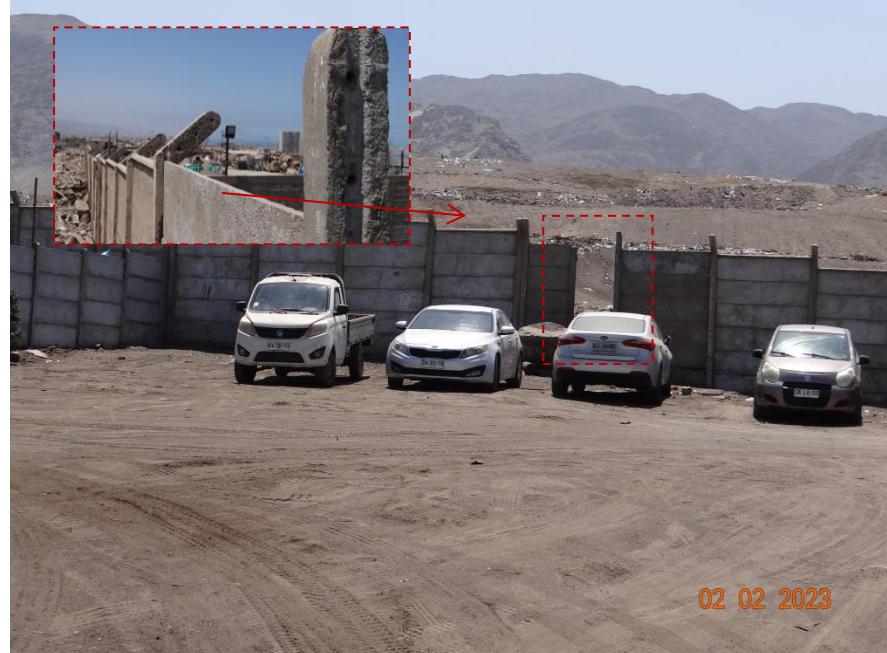
<p style="color: orange; margin-top: 10px;">02-02-2023</p>		
Fotografía 3.	Fecha: 02-02-2023	Fotografía 4	Fecha: 02-02-2023
Descripción del medio de prueba: Se observa personas al interior del vertedero la chimba, realizando labores de separación de residuos.	Descripción del medio de prueba: Se observa pandereta con deterioro, la que posibilita el acceso no autorizado al vertedero la chimba. Además se observa que el cerco de alambre de púas se encuentra deteriorado o no existe en algunos sectores.

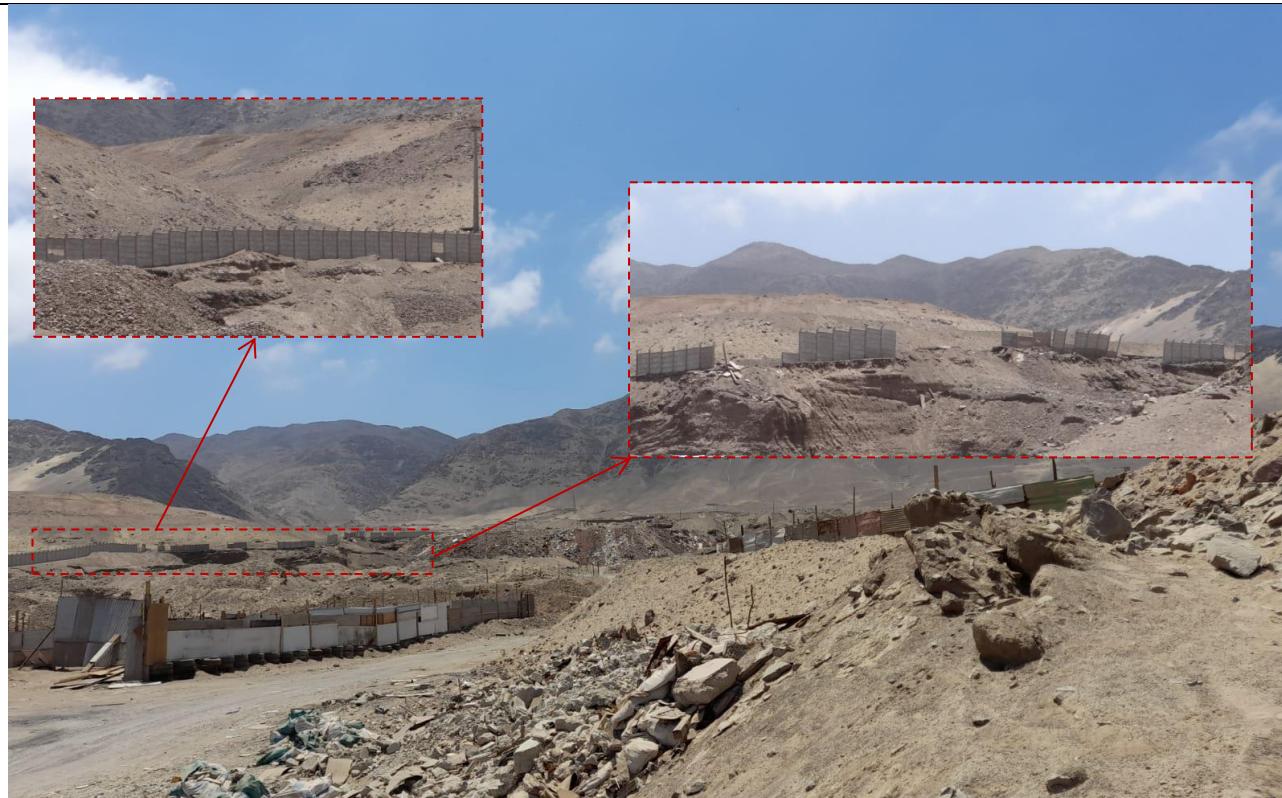
Fotografía 5.

Descripción del medio de prueba: Se observa cerco perimetral del vertedero la chimba con deterioro en la estructura, el cual permite el ingreso no autorizado.
