INFORME TÉCNICO DE FISCALIZACIÓN AMBIENTAL

PROYECTO VISTA PACIFICO ALGARROBO

DFZ-2023-243-V-SRCA

FEBRERO 2023

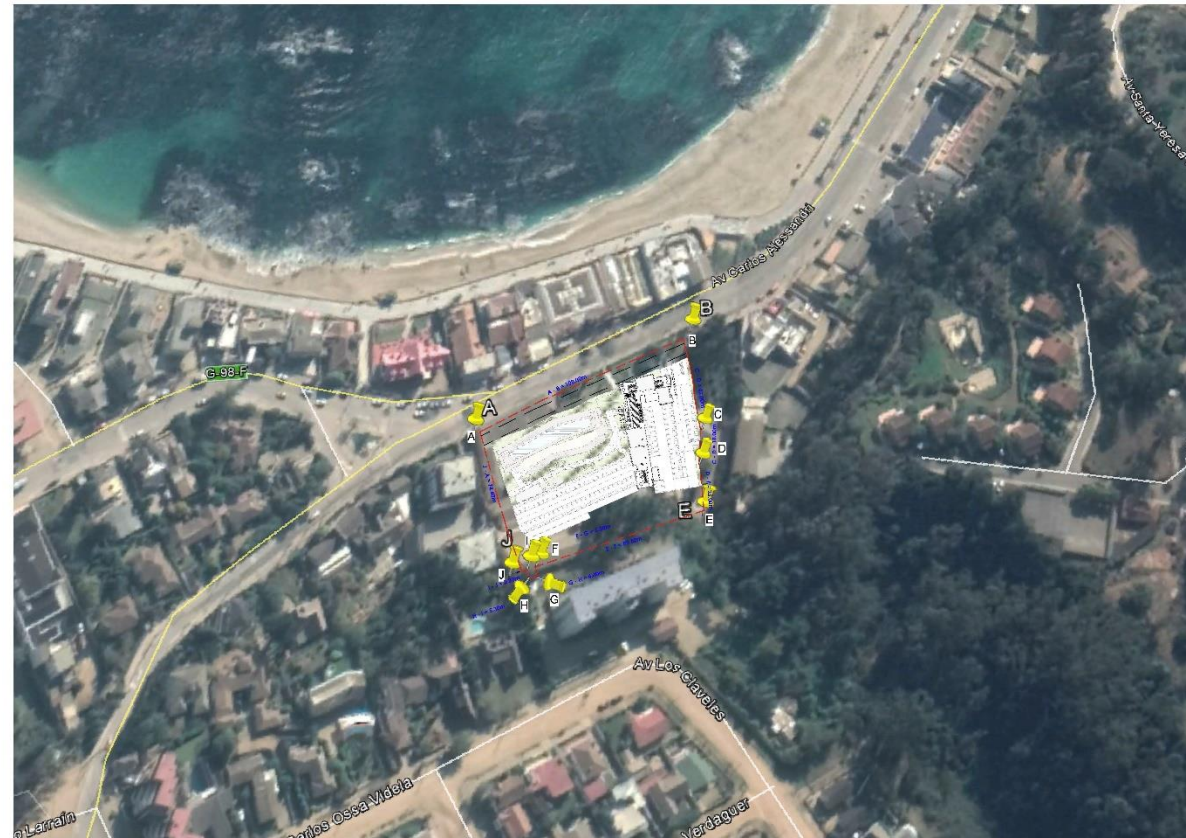
Figura 2. Layout del proyecto [Plano del proyecto cargado en la página del Servicio de Evaluación Ambiental, en el marco de la consulta de pertinencia proyecto "Vista Pacífico"¹]

EMPLAZAMIENTO GEOREFERENCIADO		
COORDENADAS DATUM WGS 84 - HUSO 19		
COORDENADA	ESTE	NORTE
A	251878	6305450
B	251980	6305495
C	251988	6305452
D	251987	6305436
E	251983	6305409
F	251905	6305593
G	251905	6305379
H	251902	6305378
I	251901	6305382
J	251898	6305381

MEDIDAS TERRENO	
A - B	108.00m
B - C	42.00m
C - D	18.00m
D - E	25.00m
E - F	89.50m
F - G	5.30m
G - H	4.40m
H - I	5.30m
I - J	2.20m
J - A	74.40m

CUADRO DE SUPERFICIES	
Terrano Proyecto	8.127,04 m ²
Sup. total verificada o.c.o.j. N.N.T	8.038,00 m ²
Sup. total o.c.o.j. sobre N.N.T	10.896,32 m ²
Sup. total o.c.o.j. cada	16.724,62 m ²

PROYECTO GEOREFERENCIADO
1:1000

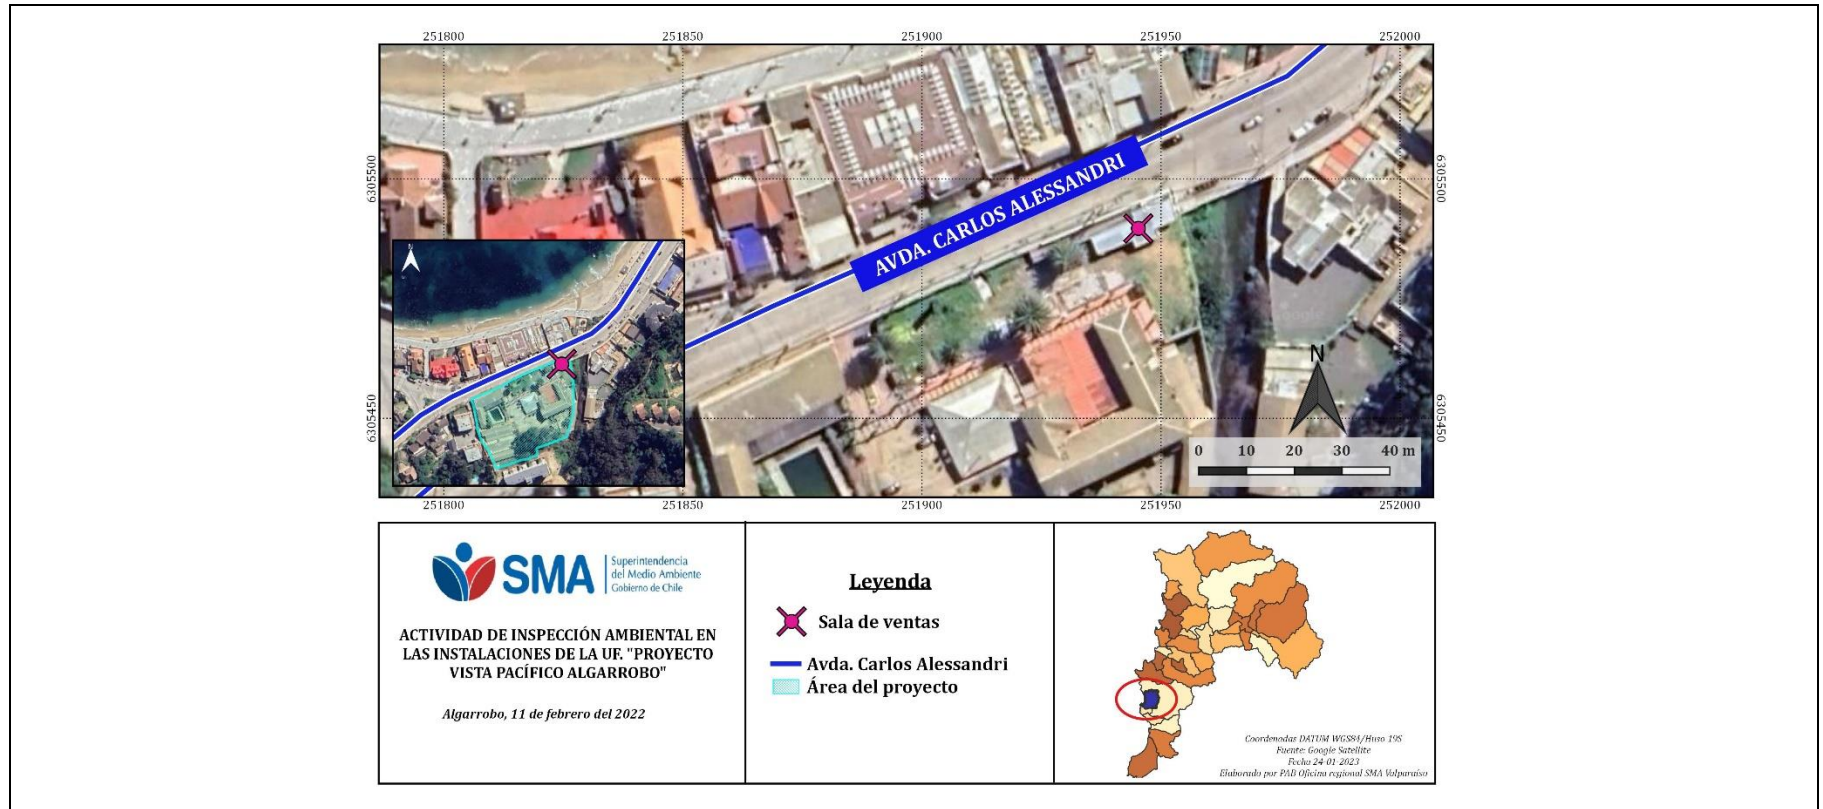
3.3.2 Esquema de recorrido ejecutado.

3.3.3 Detalle del Recorrido de la Inspección ejecutada.

N° de estación	Nombre/ Descripción de estación
1	Sala de ventas proyecto "Vista Pacífico".

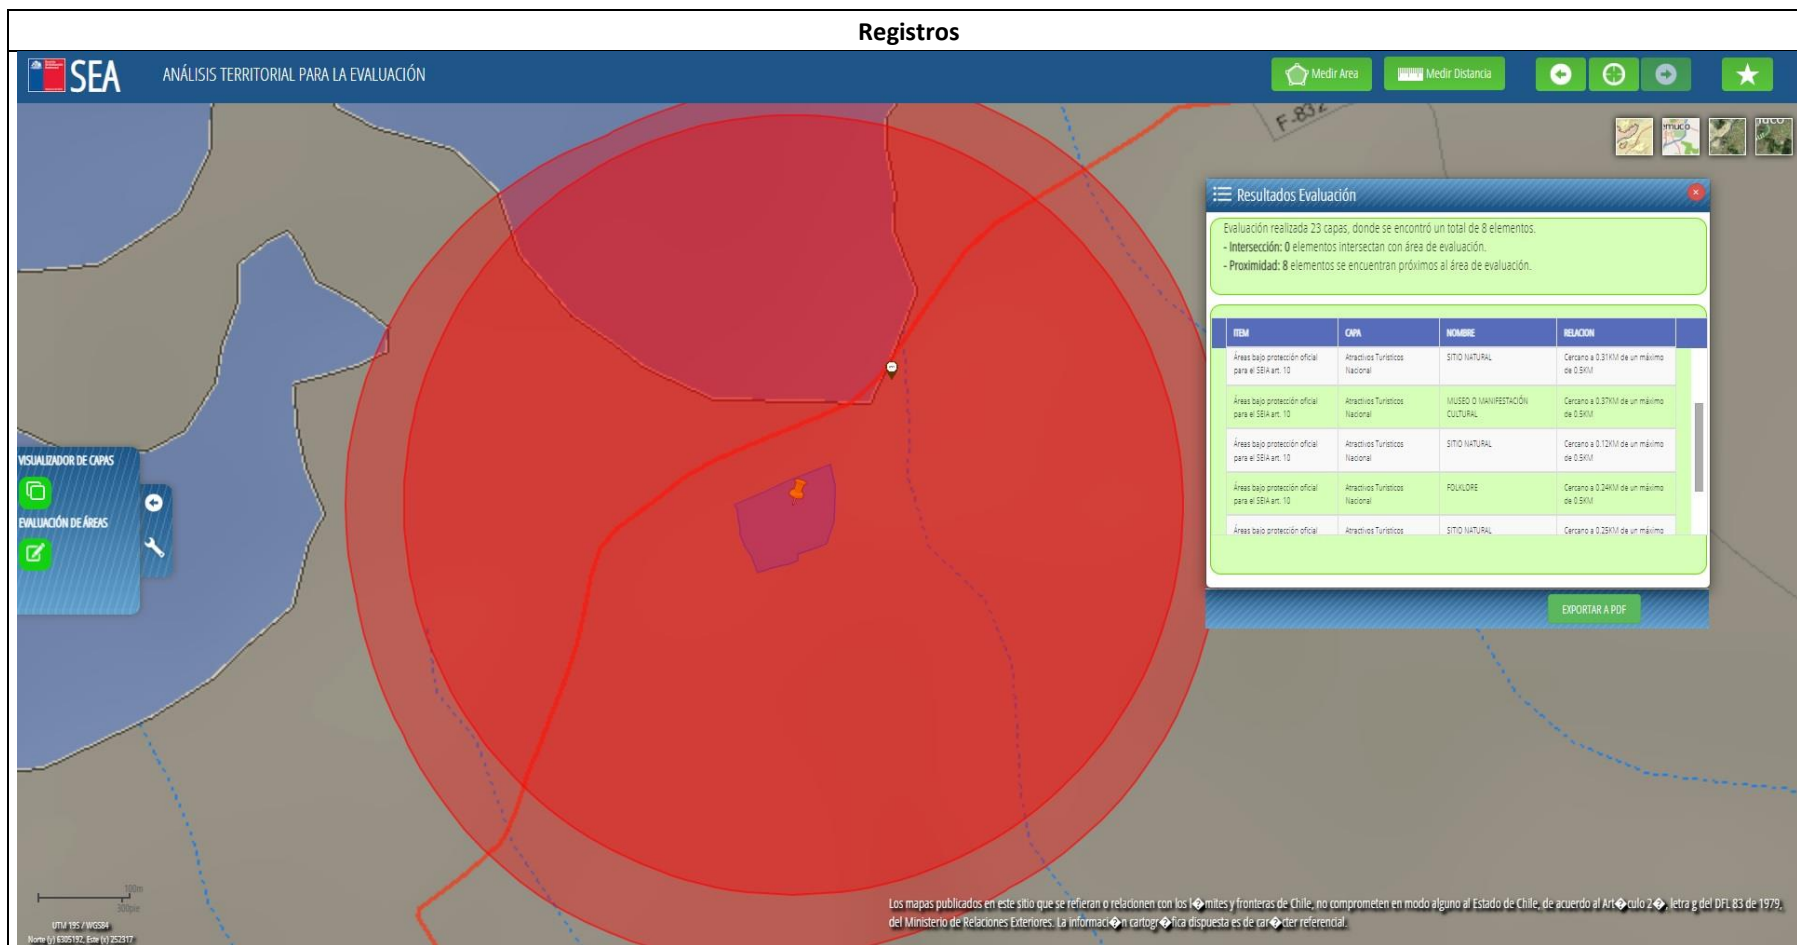
Figura 5 (Fuente: <https://siq.sea.gob.cl/analisisTerritorialExterno>)

El proyecto no considera la ejecución de obras en áreas colocadas bajo protección oficial según el artículo 10 letra p) de la Ley N° 19.300, es decir, zonas clasificadas como áreas protegidas, reservas nacionales, monumentos naturales, reservas de zonas vírgenes, santuarios de la naturaleza, parques marinos, reservas marinas o en cualesquiera de otras áreas colocadas bajo protección oficial. De la revisión de la plataforma del Servicio de Evaluación Ambiental (SEA) “Análisis territorial para la evaluación³ y del Ministerio del medio Ambiente “Registro Nacional de Áreas protegidas”⁴ el proyecto no se encuentra dentro de un área bajo protección oficial (Figuras N°5 y N°6 y ver anexo 10)

Descripción del medio de prueba: Análisis territorial de la intersección y proximidad a los sitios bajo protección oficial para el SEIA según el Art. 10 de la Ley 19.300, en que arroja como resultado que el proyecto se encuentra alejado de zonas bajo protección. Los círculos rojos representan el área de influencia alrededor del proyecto que fue considerada de un radio de 500 m y el cruce con todos los sitios protegidos detectados.

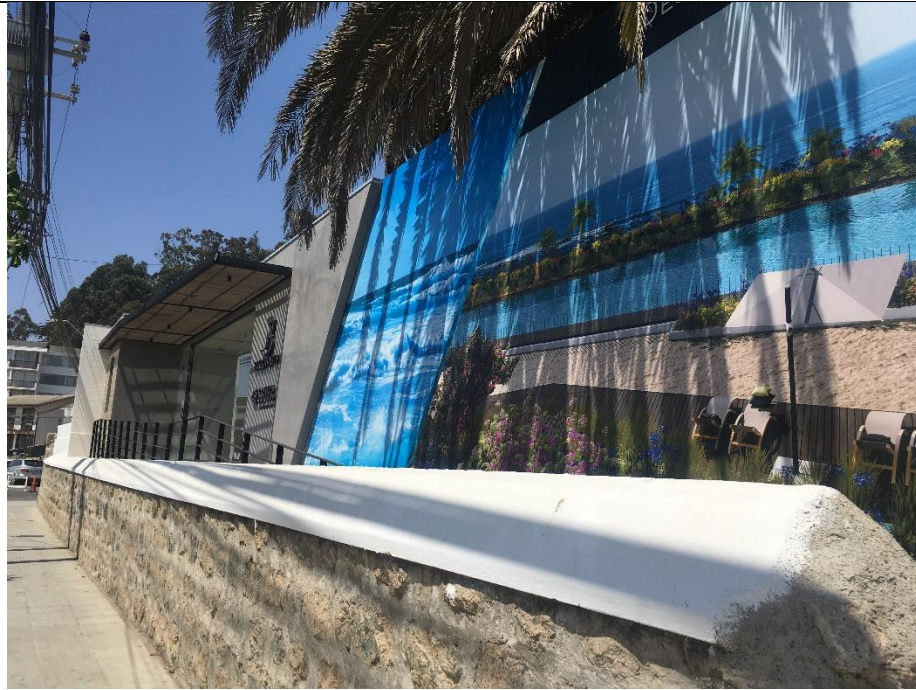
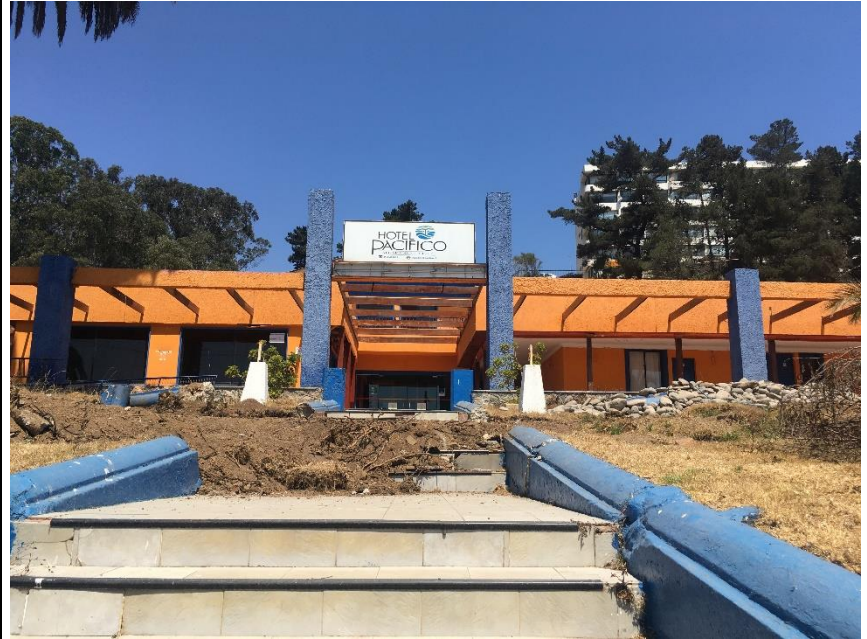
- b. La titular indicó que el proyecto se ubica en el terreno del Hotel Pacífico, que ya no está operativo y que será demolido para comenzar la construcción del proyecto. La fecha de entrega del proyecto es el segundo semestre de 2024. (Fotografías 1 y 2)

Fotografía 1.	Fecha: 11-02-2022		Fotografía 2.	Fecha: 11-02-2022	
Coordenadas UTM DATUM WGS84 HUSO 19S	N: 6.305.454	E: 251.913	Coordenadas UTM DATUM WGS84 HUSO 19S	N: 6.305.454	E: 251.913
Descripción del medio de prueba: Sala de ventas del proyecto inmobiliario visitada en actividad de inspección.			Descripción del medio de prueba: Instalaciones del “Hotel Pacífico” en sitio donde se emplazará el proyecto “Vista Pacífico”.
