INFORME TÉCNICO DE FISCALIZACIÓN AMBIENTAL

COMERCIAL SAN IGNACIO

DFZ-2023-308-III-NE

FEBRERO 2023

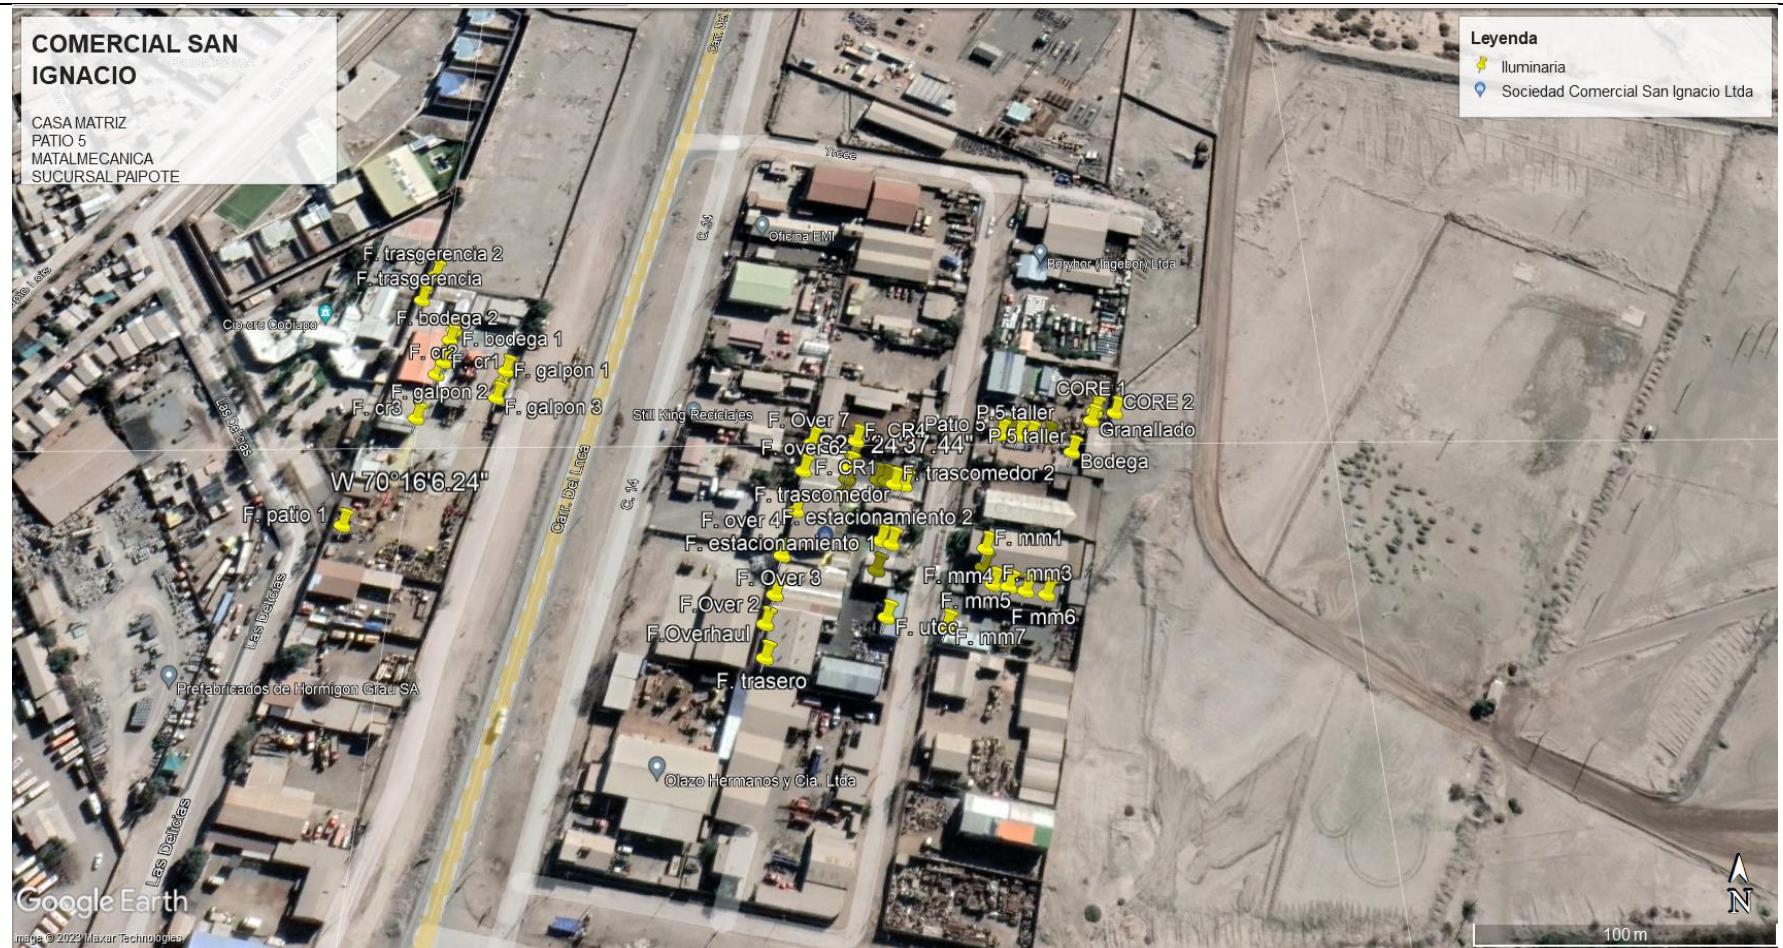
Registro 1.

Descripción del medio de prueba: Plano con la disposición de cada una de las luminarias exteriores de Comercial San Ignacio, sector Casa Matriz, Patio 5, Metalmeccánica, Sucursal Paiopote.

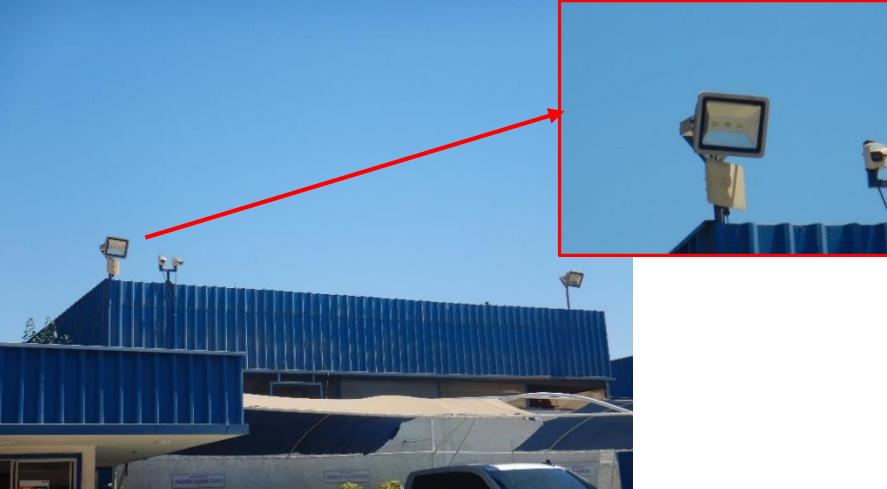
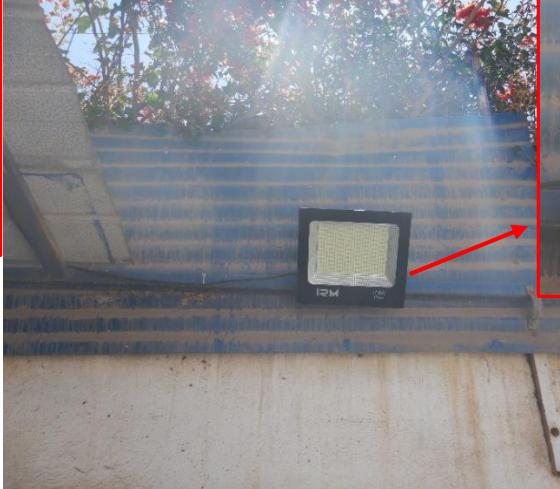
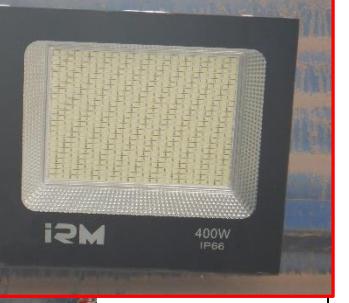
Fotografía 1.	Fecha: 26.01.2023	Fotografía 2.	Fecha: 26.01.2023
Coordenadas UTM DATUM WGS84 HUSO 19s	Norte: 6.967.432	Coordenadas UTM DATUM WGS84 HUSO 19s	Norte: 6.967.472
Descripción del medio de prueba: Luminarias tipo LED, sin información de modelo, marca, potencia, u otro antecedente. Se encuentran instaladas en un ángulo que propicia la emisión de luz al hemisferio superior.		Descripción del medio de prueba: Luminaria tipo LED marca IRM, 400 W, la que se encuentra instaladas en un ángulo que propicia la emisión de luz al hemisferio superior.

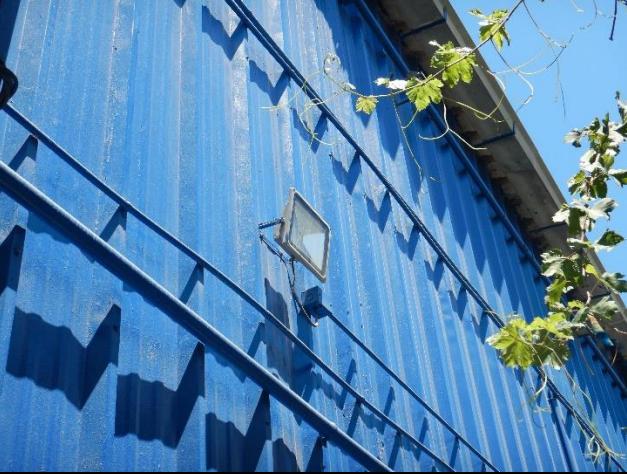
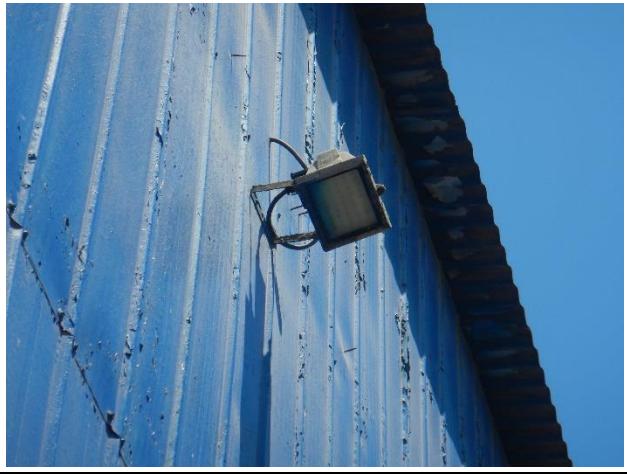
Fotografía 3.	Fecha: 26.01.2023		Fotografía 4.	Fecha: 26.01.2023	
Coordenadas UTM DATUM WGS84 HUSO 19s	Norte: 6.967.462	Este: 374.760	Coordenadas UTM DATUM WGS84 HUSO 19s	Norte: 6.967.462	Este: 374.760
Descripción del medio de prueba: Luminaria tipo LED en parte trasera de instalación, sin información de modelo, marca, potencia, u otro antecedente. Se encuentra instalada en un ángulo que propicia la emisión de luz al hemisferio superior.			Descripción del medio de prueba: Luminaria Tipo LED sin información de modelo, marca, potencia, u otro antecedente. Se encuentran instalada de manera horizontal, en un ángulo que no propicia la emisión de luz al hemisferio superior.

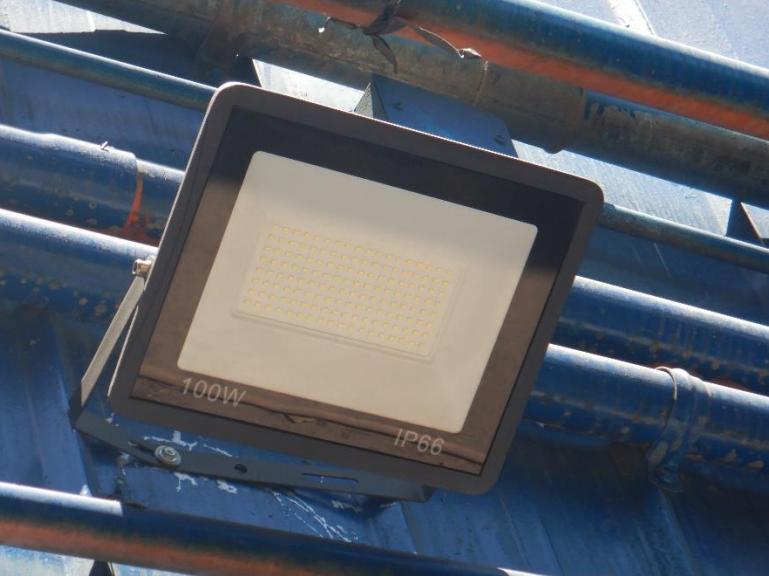
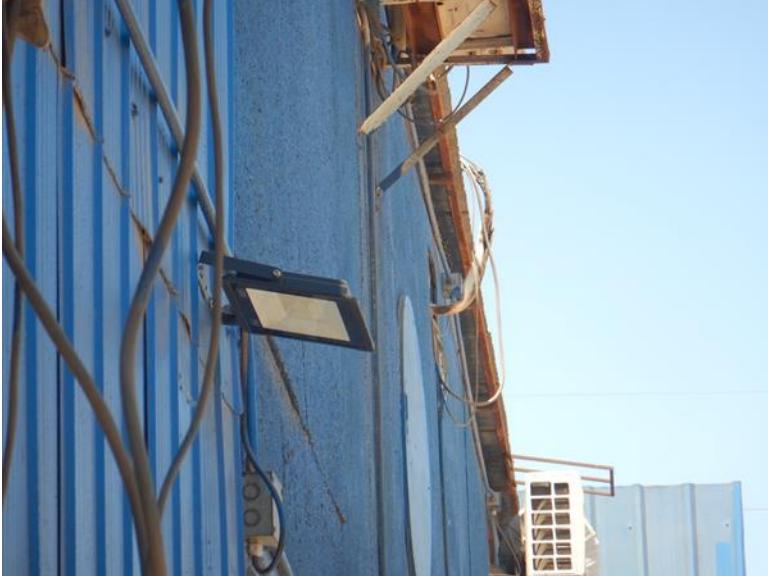
Fotografía 5.		Fecha: 26.01.2023		Fotografía 6.		
Coordenadas UTM DATUM WGS84 HUSO 19s		Norte: 6.967.427	Este: 374.758	Coordenadas UTM DATUM WGS84 HUSO 19s	Norte: 6.967.389	Este: 374.750
Descripción del medio de prueba: Luminaria tipo LED, 100 W, la que se encuentra instaladas en un ángulo que propicia la emisión de luz al hemisferio superior.			Descripción del medio de prueba: Luminaria tipo LED, 100 W, la que se encuentra instaladas de manera horizontal, en un ángulo que no propicia la emisión de luz al hemisferio superior.

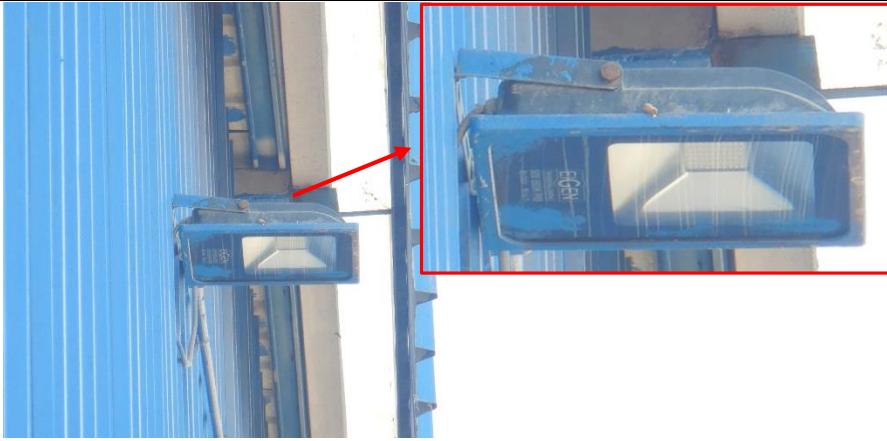
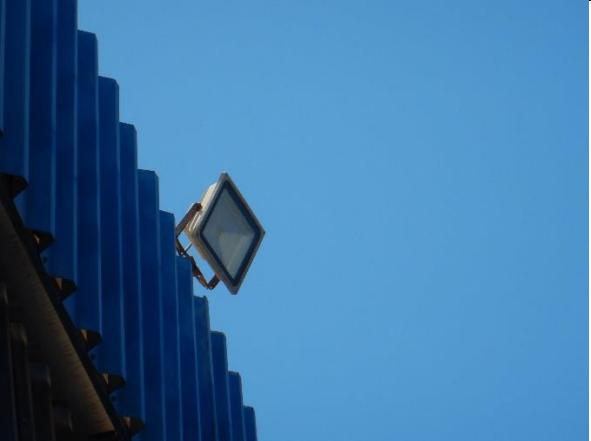
Fotografía 7.	Fecha: 26.01.2023		Fotografía 8.	Fecha: 26.01.2023	
Coordenadas UTM DATUM WGS84 HUSO 19s	Norte: 6.967.377		Coordenadas UTM DATUM WGS84 HUSO 19s	Norte: 6.967.376	
Descripción del medio de prueba: Una de tres Luminarias tipo LED, Marca Eigen, las que se encuentran instaladas de manera horizontal, en un ángulo que no propicia la emisión de luz al hemisferio superior.			Descripción del medio de prueba: Luminaria tipo LED sin información de marca, modelo, potencia u otro antecedente. Se encuentra instalada en un ángulo que propicia la emisión de luz al hemisferio superior.

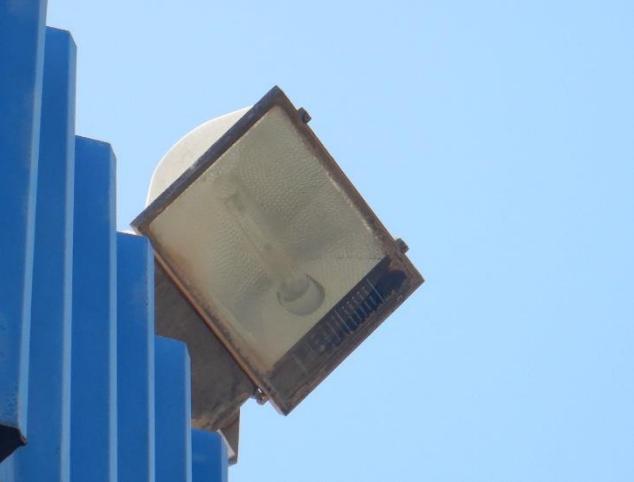
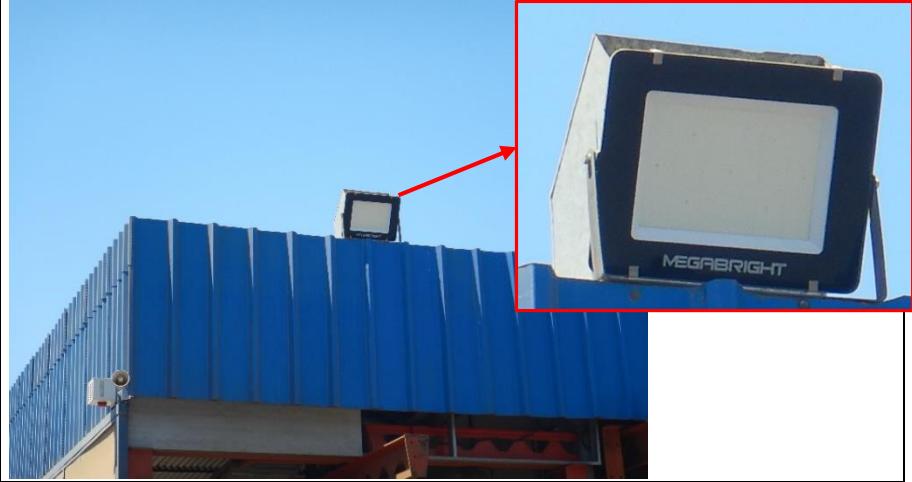
Fotografía 9.	Fecha: 26.01.2023	Fotografía 10.	Fecha: 26.01.2023
Coordenadas UTM DATUM WGS84 HUSO 19s	Norte: 6.967.385 Este: 374.768	Coordenadas UTM DATUM WGS84 HUSO 19s	Norte: 6.967.409 Este: 374.781
Descripción del medio de prueba: Luminaria tipo Haluro metálico, sin información legible. Se encuentra instalada en un ángulo que propicia la emisión de luz al hemisferio superior.		Descripción del medio de prueba: Luminaria tipo LED marca megabright sin información de modelo, potencia u otro antecedente. Se encuentran instaladas en un ángulo que propicia la emisión de luz al hemisferio superior.

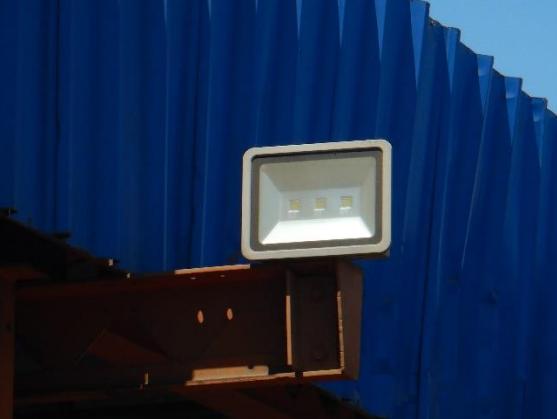
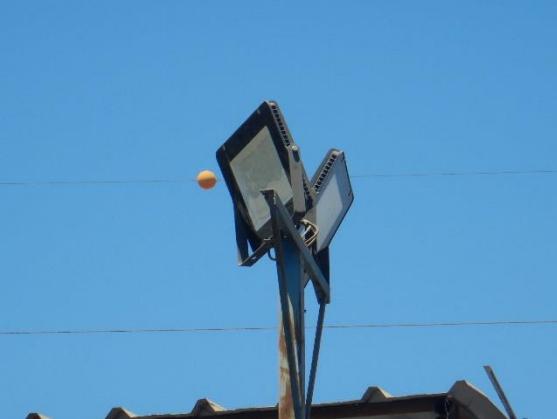
Fotografía 11.	Fecha: 26.01.2023		Fotografía 12.	Fecha: 26.01.2023	
Coordenadas UTM DATUM WGS84 HUSO 19s	Norte: 6.967.411	Este: 374.788	Coordenadas UTM DATUM WGS84 HUSO 19s	Norte: 6.967.387	Este: 374.777
Descripción del medio de prueba: 1 luminaria tipo LED sin información de marca, modelo, potencia u otro antecedente. Se encuentra instalada de manera vertical, en un ángulo que propicia la emisión de luz al hemisferio superior.			Descripción del medio de prueba: Luminarias instaladas sobre postacion tipo LED sin información de marca, modelo, potencia u otro antecedente. Se encuentran instaladas en un ángulo que propicia la emisión de luz al hemisferio superior.

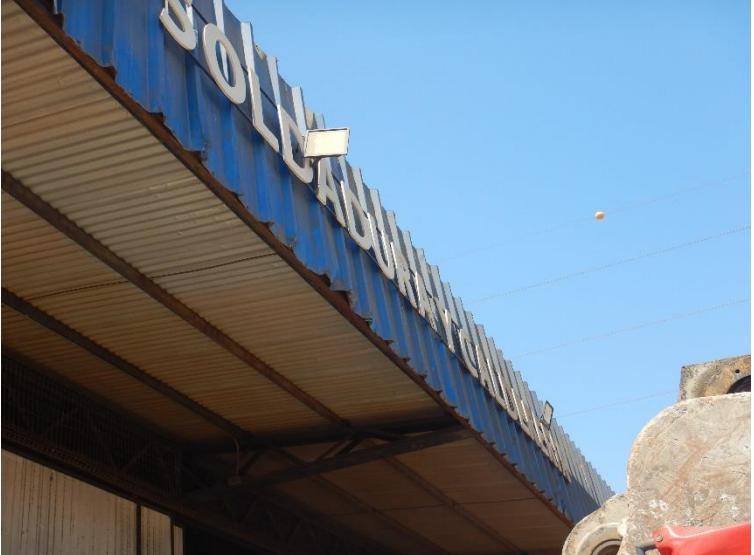
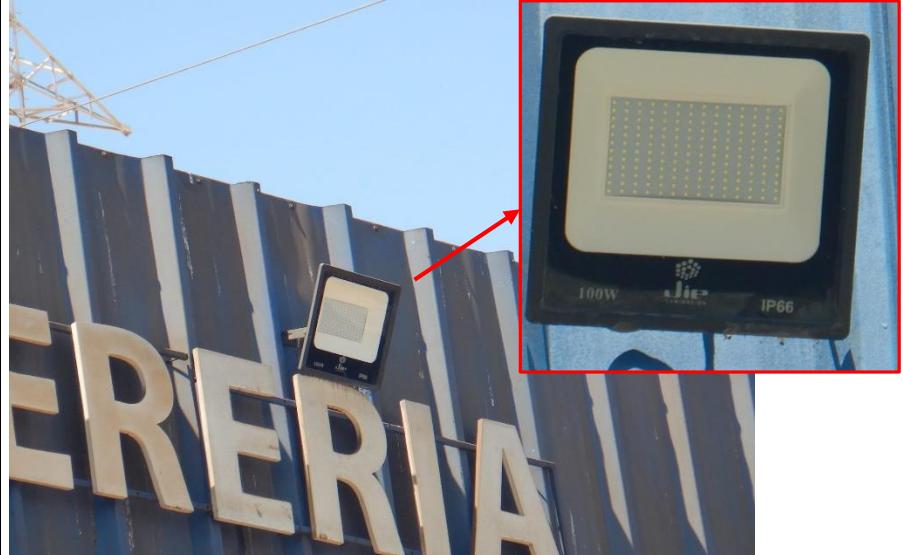
Fotografía 13.	Fecha: 26.01.2023		Fotografía 14.
Coordenadas UTM DATUM WGS84 HUSO 19s	Norte: 6.967.404	Este: 374.823	Coordenadas UTM DATUM WGS84 HUSO 19s
<p>Descripción del medio de prueba: Luminarias instaladas al exterior en paredes de galpones, correspondiente a luminarias tipo LED marca JIE 100 W. Al momento de la inspección se encontraban instaladas de manera vertical, en un ángulo que propicia la emisión de luz al hemisferio superior.</p>		<p>Descripción del medio de prueba: Luminaria instalada al exterior en paredes de galpones, correspondiente a luminarias tipo LED marca JIE 100 W. Al momento de la inspección se encontraban instaladas de manera vertical, en un ángulo que propicia la emisión de luz al hemisferio superior.</p>

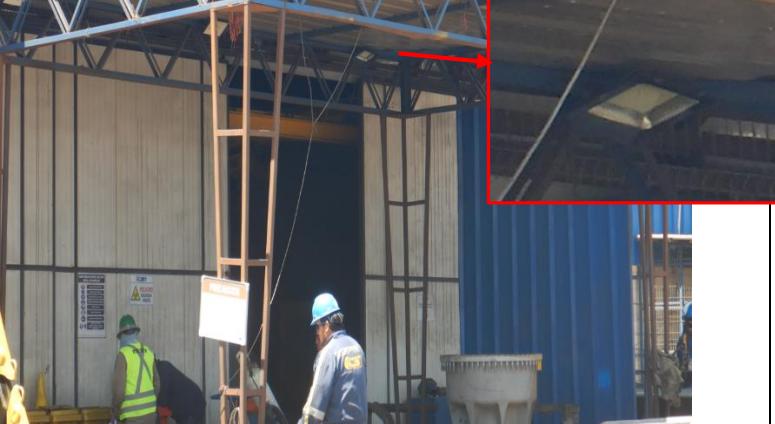
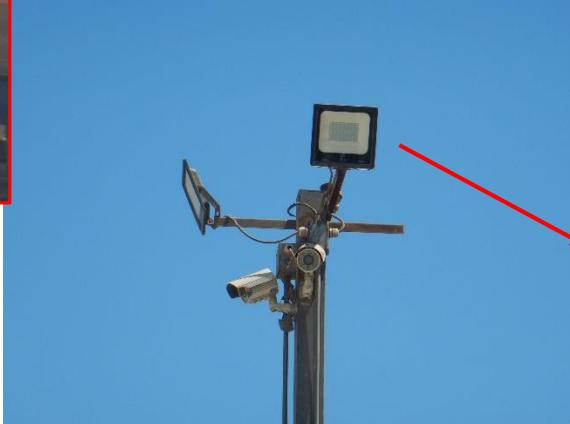
Fotografía 15.		Fecha: 26.01.2023	Fotografía 16.		Fecha: 26.01.2023
Coordenadas UTM DATUM WGS84 HUSO 19s		Norte: 6.967.398 Este: 374.833	Coordenadas UTM DATUM WGS84 HUSO 19s		Norte: 6.967.400 Este: 374.814
Descripción del medio de prueba: 3 luminarias tipo LED, marca JIE, 100 W, instaladas bajo techo.			Descripción del medio de prueba: Luminarias instaladas sobre postación tipo LED, marca JIE, 100 W. Al momento de la inspección se encontraban instaladas de manera vertical, en un ángulo que propicia la emisión de luz al hemisferio superior.

Nº Hecho constatado	Exigencia asociada	Hechos constatados	Conclusiones
	<p>Asimismo, se consideran fuentes emisoras los avisos, los letreros luminosos, los proyectores u otros dispositivos de iluminación posibles de ser movidos mientras se operan, y otros similares.</p> <p>En los casos que las lámparas estén instaladas en luminarias o proyectores, se considerará la emisión conjunta de éstos (conjunto lámpara-luminaria o conjunto lámpara-proyector), para las exigencias que así lo especifican.”</p> <p>Art. 5º. Definiciones.</p> <p>“Para los efectos de lo dispuesto en esta norma, se entenderá por:</p> <p>(...)</p> <p>3. Alumbrado deportivo y recreacional: aquel destinado a la iluminación de áreas donde se llevan a cabo actividades</p>	<ul style="list-style-type: none"> - 1 luminaria tipo LED sin información de marca, modelo, potencia u otro antecedente. Se encuentra instalada en un ángulo que propicia la emisión de luz al hemisferio superior (Ver Fotografía N°8). - 1 luminaria tipo Haluro metálico, sin información legible. Se encuentra instalada en un ángulo que propicia la emisión de luz al hemisferio superior (Ver Fotografía N°9). - 2 luminarias tipo LED marca megabright sin información de modelo, potencia u otro antecedente. Se encuentran instaladas en un ángulo que propicia la emisión de luz al hemisferio superior (Ver Fotografía N°10). - 1 luminaria tipo LED sin información de marca, modelo, potencia u otro antecedente. Se encuentra instalada de manera vertical, en un ángulo que propicia la emisión de luz al hemisferio superior (Ver Fotografía N° 11). <p>Luminarias instaladas sobre postacion:</p> <ul style="list-style-type: none"> - 2 luminarias tipo LED sin información de marca, modelo, potencia u otro antecedente. Se encuentran instaladas en un ángulo que propicia la emisión de luz al hemisferio superior (Ver Fotografía N°12). <p>CENTRO DE REPARACIÓN METAL MECÁNICA:</p> <p>Luminarias instaladas al exterior en paredes de galpones:</p> <ul style="list-style-type: none"> - 5 luminarias tipo LED marca JIE 100 W. Al momento de la inspección se encontraban instaladas de manera vertical, en un ángulo que propicia la emisión de luz al hemisferio superior (Ver Fotografía N°13 y Fotografía N°14). - 3 luminarias tipo LED, marca JIE, 100 W, instaladas bajo techo (Ver Fotografía N°15). <p>Luminarias instaladas sobre postacion:</p> <ul style="list-style-type: none"> - 2 luminarias tipo LED, marca JIE, 100 W. Al momento de la inspección se encontraban instaladas de manera vertical, en un ángulo que propicia la emisión de luz al hemisferio superior (Ver Fotografía N°16).

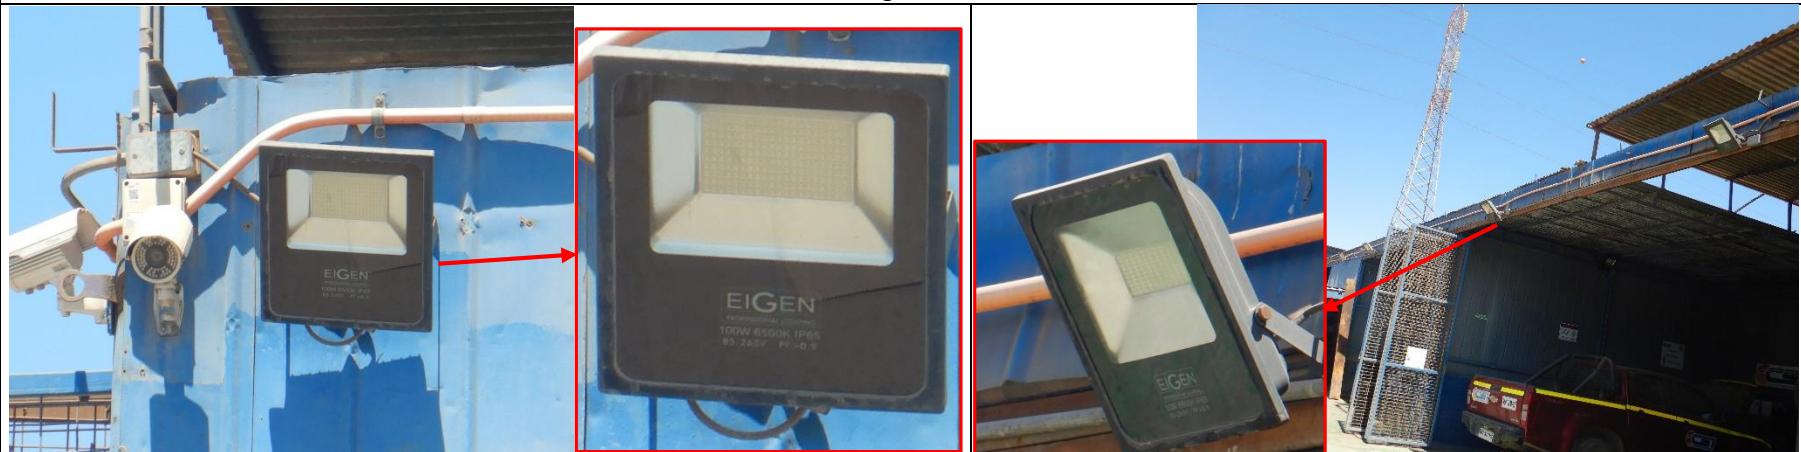
Fotografía 17.	Fecha: 26.01.2023	Fotografía 18.	Fecha: 26.01.2023
Coordenadas UTM DATUM WGS84 HUSO 19s	Norte: 6.967.470 Este: 374.828	Coordenadas UTM DATUM WGS84 HUSO 19s	Norte: 6.967.470 Este: 374.839
Descripción del medio de prueba: Luminarias tipo LED marca Eigen, potencia 100 W, 6500 K. Al momento de la inspección se encontraban instaladas de manera vertical, en un ángulo que propicia la emisión de luz al hemisferio superior.		Descripción del medio de prueba: Luminarias tipo LED marca Eigen, potencia 100 W, 6500 K. Al momento de la inspección se encontraban instaladas de manera vertical, en un ángulo que propicia la emisión de luz al hemisferio superior.

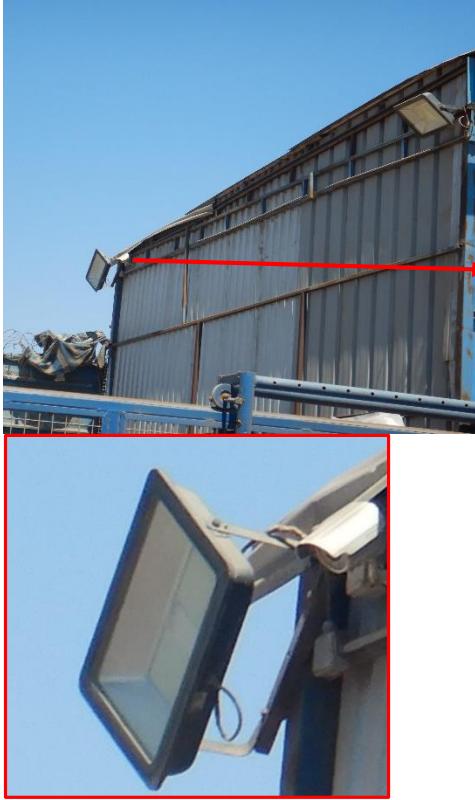
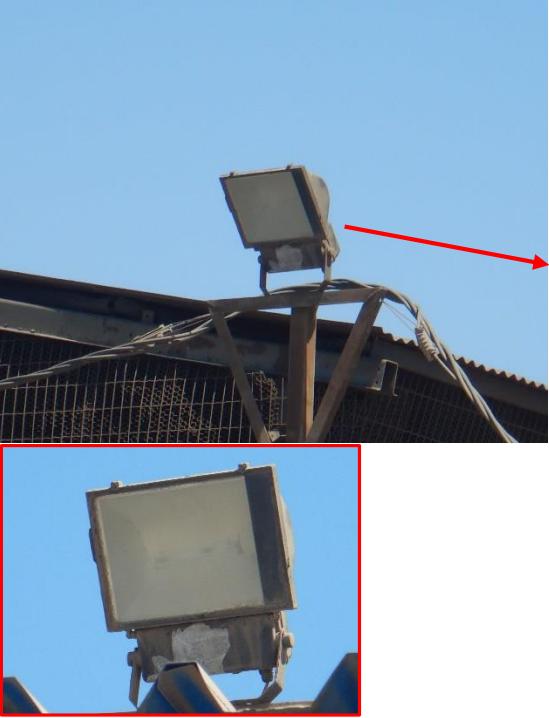
<p>Fotografía 19.</p> <p>Coordenadas UTM DATUM WGS84 HUSO 19s Norte: 6.967.487 Este: 374.865</p> <p>Descripción del medio de prueba: Luminarias tipo LED, sin información de marca, modelo, potencia u otro antecedente. Al momento de la inspección se encontraban instaladas de manera vertical, en un ángulo que propicia la emisión de luz al hemisferio superior.</p>	<p>Fecha: 26.01.2023</p>	<p>Fotografía 20.</p> <p>Coordenadas UTM DATUM WGS84 HUSO 19s Norte: 6.967.475 Este: 374.858</p> <p>Descripción del medio de prueba: Luminaria instalada sobre postación tipo haluro metálico, sin información de marca, modelo, potencia u otro antecedente. Al momento de la inspección se encontraba instalada de manera vertical, en un ángulo que propicia la emisión de luz al hemisferio superior.</p>	<p>Fecha: 26.01.2023</p>

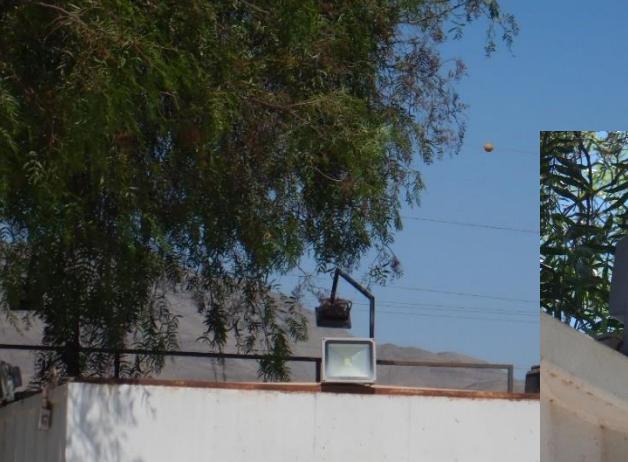
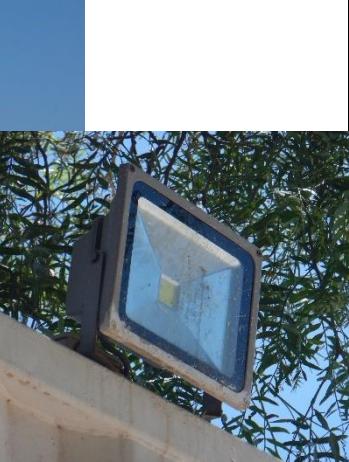
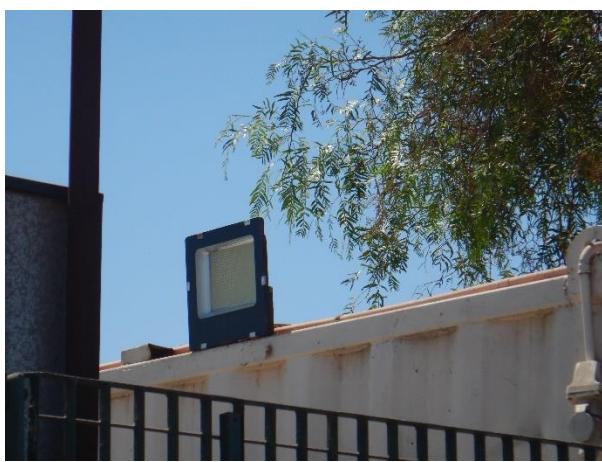
Fotografía 21.	Fecha: 26.01.2023	Fotografía 22.	Fecha: 26.01.2023
Coordenadas UTM DATUM WGS84 HUSO 19s	Norte: 6.967.506 Este: 374.656	Coordenadas UTM DATUM WGS84 HUSO 19s	Norte: 6.967.506 Este: 374.656
Descripción del medio de prueba: Luminarias instaladas al exterior en paredes de galpones tipo LED ubicadas en garita de entrada, sin información de marca, modelo, potencia u otro antecedente. Al momento de la inspección se encontraba instalada de manera vertical, en un ángulo que propicia la emisión de luz al hemisferio superior.		Descripción del medio de prueba: Luminarias instaladas al exterior en paredes de galpones: Luminaria tipo LED ubicadas en garita de entrada, sin información de marca, modelo, potencia u otro antecedente. Al momento de la inspección se encontraba instalada de manera vertical, en un ángulo que propicia la emisión de luz al hemisferio superior.

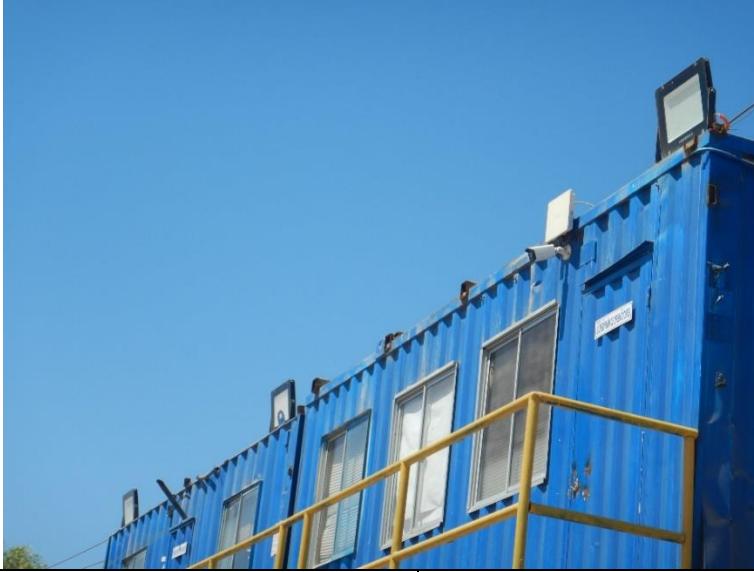
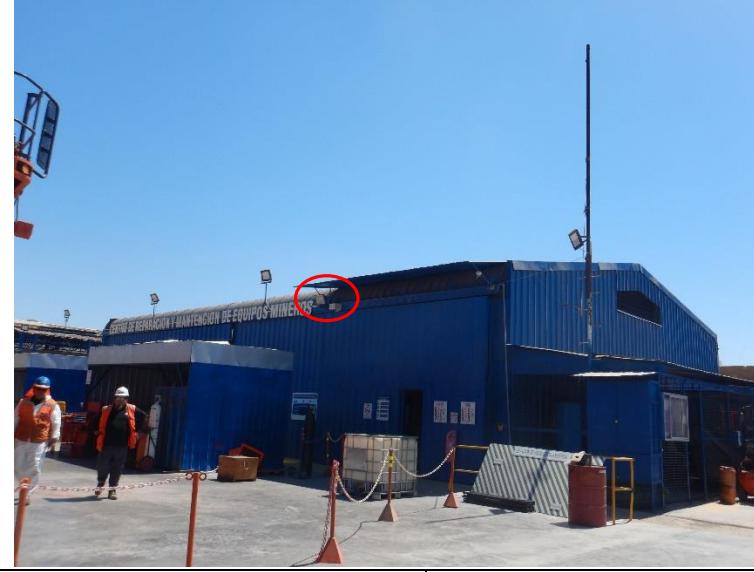
Fotografía 23.		Fecha: 26.01.2023	Fotografía 24.		Fecha: 26.01.2023
Coordenadas UTM DATUM WGS84 HUSO 19s	Norte: 6.967.476	Este: 374.639	Coordenadas UTM DATUM WGS84 HUSO 19s	Norte: 6.967.521	Este: 374.625

Descripción del medio de prueba: Luminarias tipo LED marca megabright. Al momento de la inspección se encontraba instalada de manera vertical, en un ángulo que propicia la emisión de luz al hemisferio superior.	Descripción del medio de prueba: Luminarias tipo LED marca megabright. Al momento de la inspección se encontraba instalada de manera vertical, en un ángulo que propicia la emisión de luz al hemisferio superior. Bajo techo luminaria tipo Haluro Metálico, sin información de marca, modelo, potencia u otro antecedente (círculo rojo).
---	--

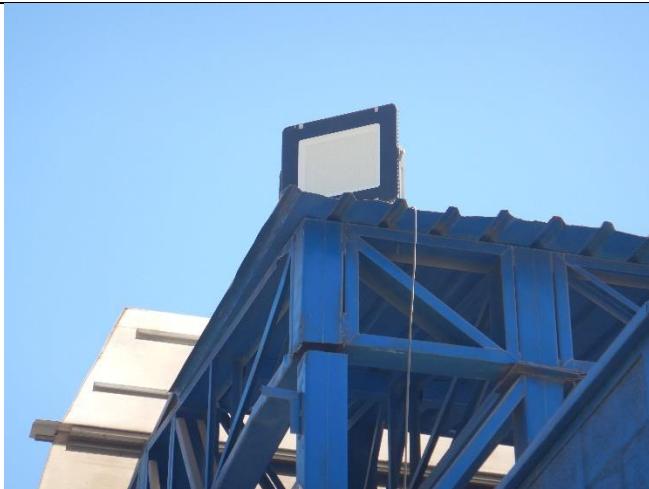
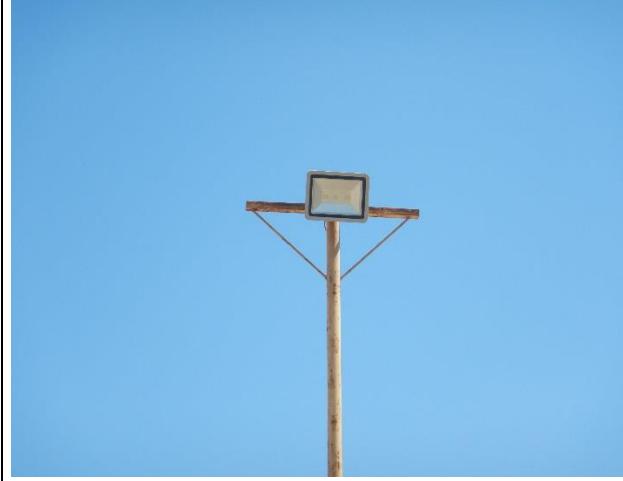
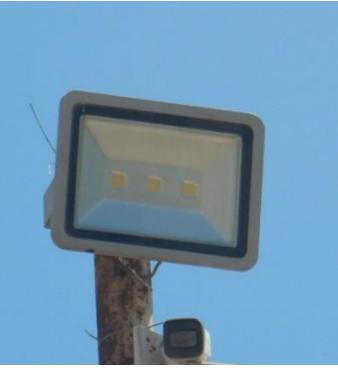
Fotografía 25.	Fecha: 26.01.2023		Fotografía 26.	Fecha: 26.01.2023	
Coordenadas UTM DATUM WGS84 HUSO 19s	Norte: 6.967.507	Este: 374.617	Coordenadas UTM DATUM WGS84 HUSO 19s	Norte: 6.967.430	Este: 374.604
Descripción del medio de prueba: Luminaria tipo LED sin información de marca, modelo, potencia u otro antecedente. Al momento de la inspección se encontraba instalada de manera vertical, en un ángulo que propicia la emisión de luz al hemisferio superior.			Descripción del medio de prueba: Luminarias instaladas sobre postacion tipo LED, sin información de marca, modelo, potencia u otro antecedente. Al momento de la inspección se encontraba instalada de manera vertical, en un ángulo que propicia la emisión de luz al hemisferio superior.

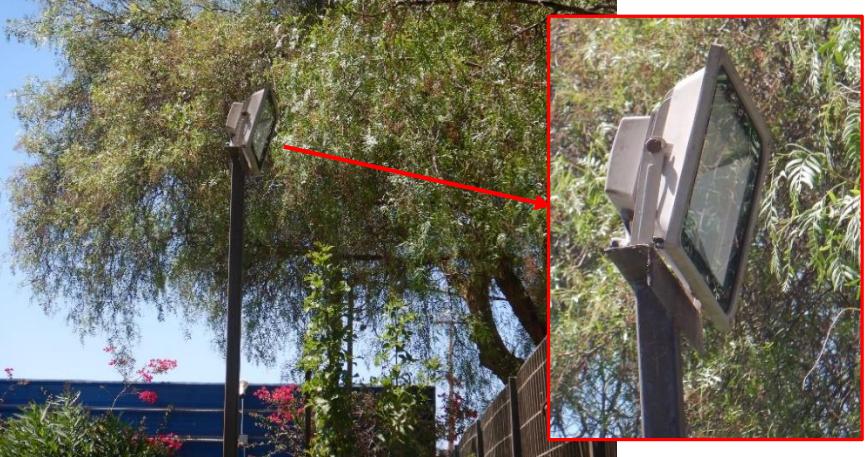
Fotografía 27.

Fotografía 28.		
Coordenadas UTM DATUM WGS84 HUSO 19s	Norte: 6.967.519	Este: 374.650	Coordenadas UTM DATUM WGS84 HUSO 19s	Norte: 6.967.468	Este: 374.609
Descripción del medio de prueba: Luminarias tipo LED en poste, para iluminación de estacionamientos según lo señalado por titular, sin información de marca, modelo, potencia u otro antecedente. Al momento de la inspección se encontraba instalada de manera vertical, en un ángulo que propicia la emisión de luz al hemisferio superior.			Descripción del medio de prueba: Luminarias tipo LED en poste, marca megabright. Al momento de la inspección se encontraba instalada de manera vertical, en un ángulo que propicia la emisión de luz al hemisferio superior.

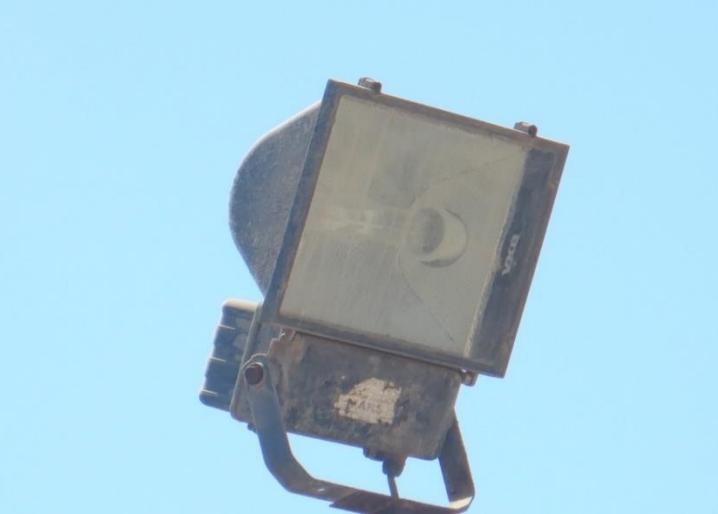
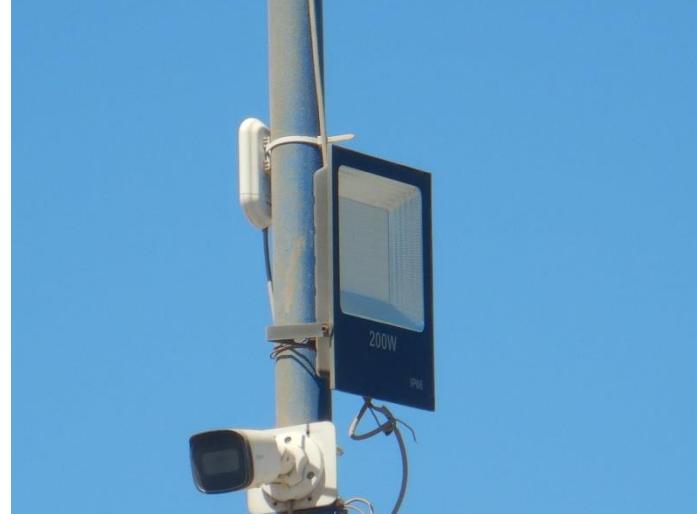
Fotografía 29.	Fecha: 26.01.2023	Fotografía 30.	Fecha: 26.01.2023
Coordenadas UTM DATUM WGS84 HUSO 19s	Norte: 6.967.428	Este: 374.595	Coordenadas UTM DATUM WGS84 HUSO 19s
<p>Descripción del medio de prueba: Luminaria haluro metálico marca VKB. Al momento de la inspección se encontraba instalada de manera vertical, en un ángulo que propicia la emisión de luz al hemisferio superior.</p>		<p>Descripción del medio de prueba: Luminaria tipo LED potencia 200 W, sin marca, modelo u otro antecedente y 2 luminarias tipo LED marca megabright, sin información de modelo, potencia u otro antecedente, instalados en un poste. Al momento de la inspección se encontraba instalada de manera vertical, en un ángulo que propicia la emisión de luz al hemisferio superior.</p>

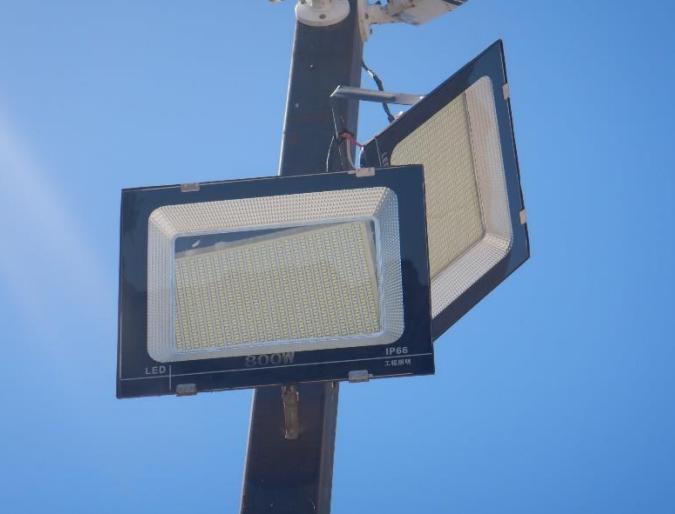
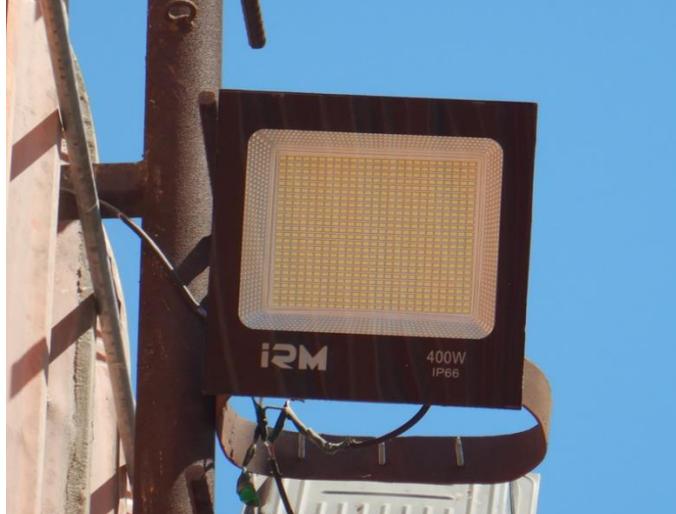
Fotografía 31.		Fecha: 26.01.2023		Fotografía 32.	
Coordenadas UTM DATUM WGS84 HUSO 19s		Norte: 6.967.538 Este: 374.615		Coordenadas UTM DATUM WGS84 HUSO 19s	
Descripción del medio de prueba: Luminarias tipo LED, potencia 800 W en poste. Al momento de la inspección se encontraba instalada de manera vertical, en un ángulo que propicia la emisión de luz al hemisferio superior.			Descripción del medio de prueba: Luminaria tipo LED marca IRM, 400 W. Al momento de la inspección se encontraba instalada de manera vertical, en un ángulo que propicia la emisión de luz al hemisferio superior.
