INFORME TÉCNICO DE FISCALIZACIÓN AMBIENTAL

Requerimiento de Ingreso al SEIA

PLANTA DE LACTEOS RAFULCO

DFZ-2023-317-X-SRCA

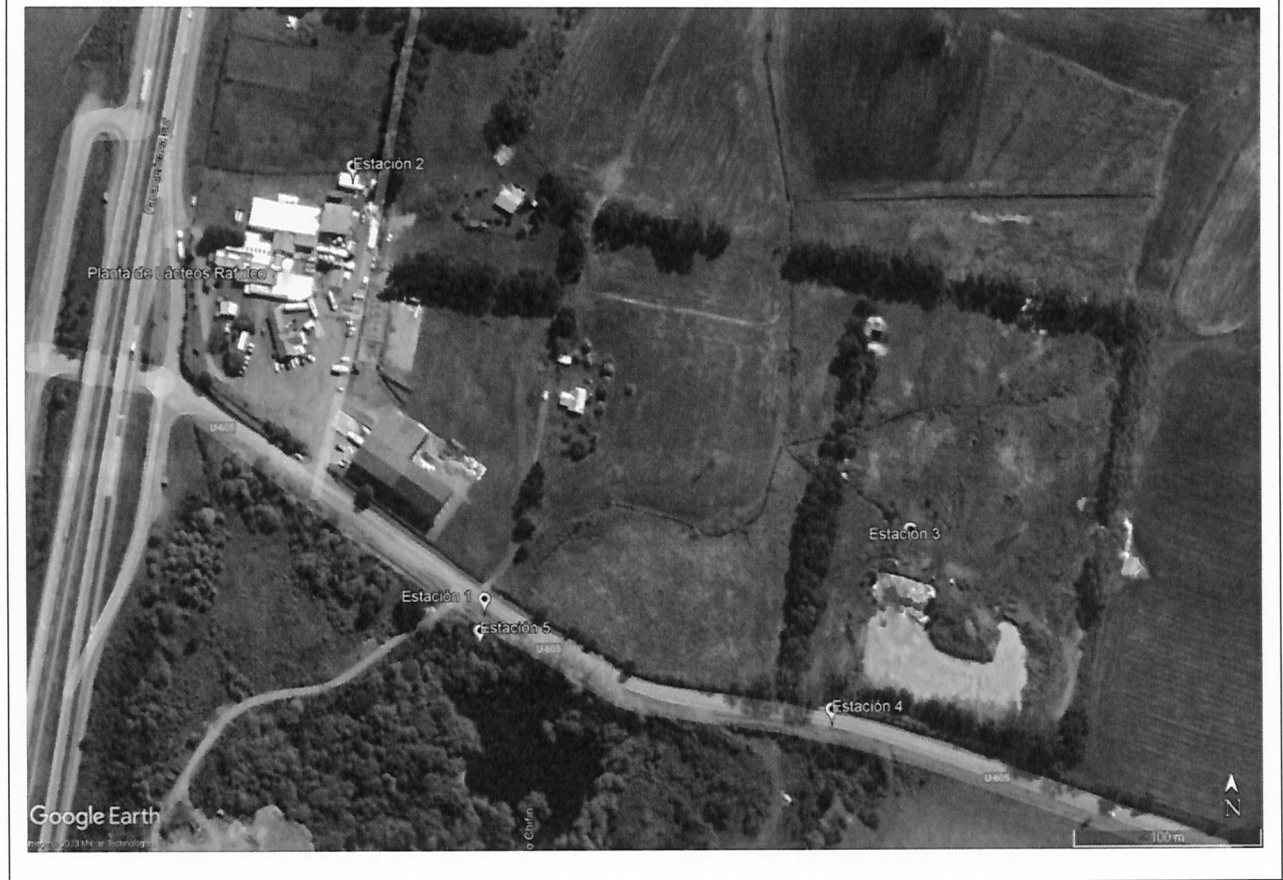
Figura 5. Esquema de recorrido

| N° de estación | Nombre/ Descripción de estación |
| 1 | Canal de aguas lluvias (25/01/23) |
| 2 | Sistema de tratamiento de RILES (25/01/23) |
| 3 | Piscinas de acumulación (Manejo de RILES) (25/01/23) |
| 4 | Zanjas de desagüe de aguas lluvias (30/01/23) |
| 5 | Ribera del Río Chifin (30/01/23) |

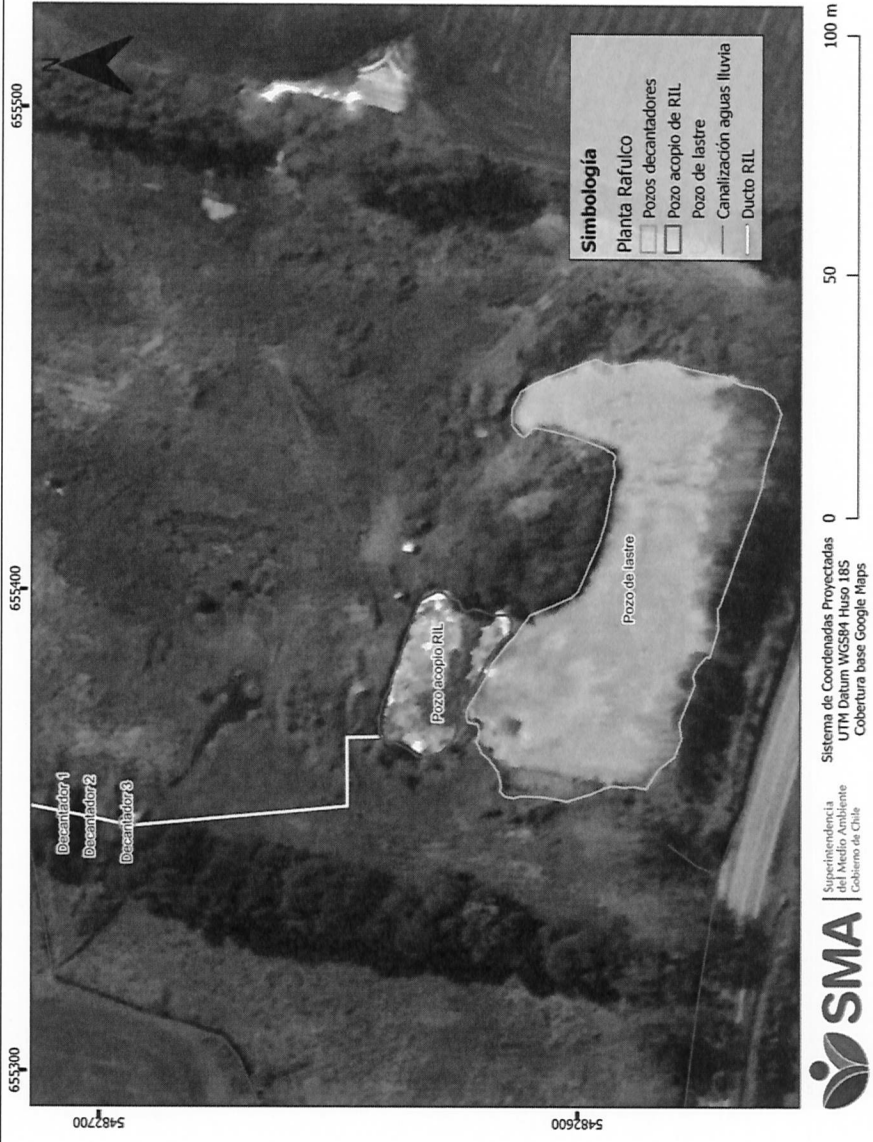
Figura 6.

En este sentido, el proyecto en el proceso de producción genera dos sustancias residuales, las cuales corresponden a suero y aguas de lavado. El suero es regalado para alimentación animal, el cual es retirado directamente por los solicitantes. Con respecto a las aguas de lavado, esta es conducida al sistema de tratamiento de RILes de la planta, el cual se compone por un sistema de tratamiento primario, compuesto por una cámara desgrasadora, la cual separa la porción menos líquida del RIL para su disposición final por empresa autorizada, y una unidad de flotación por aire disuelto (DAF), para su posterior acumulación en piscinas de decantación artesanales. Relacionado a este punto, el proyecto al contemplar la acumulación de RIL en tres piscinas de decantación, con un volumen de 19,4 m³ cada una e interconectadas por un tubo de pvc de 110 mm, y posteriormente, conducido al pozo de acopio de RIL, de un volumen de 1.777,5 m³ y colindante a un pozo de lastre. (ver Figura 6).

De acuerdo a lo mencionado por el titular, el pozo de lastre no acopia RIL, y presenta acumulación de aguas lluvia, toda vez que no existe un desagüe que permita descargar sus aguas. No obstante, dado que este pozo de lastre se encuentra colindante al pozo de acopio de RIL (separados una distancia menor a 1 metro), y que ambos pozos corresponden a excavaciones en el suelo, no presentando algún tipo de impermeabilización o membrada, no se presentan los medios de verificación que permitan acreditar la ausencia de RIL en este e infiltración indirecta del RIL conducido.

a. Por tanto, basado en los antecedentes expuestos precedentemente se establece que es posible requerir el ingreso al SEIA del proyecto en atención a ambas tipologías, específicamente la configuración o.7.2) del RSEIA, específicamente: **"Que sus efluentes se usen para el riego, infiltración, aspersión y humectación de terrenos o caminos"**.

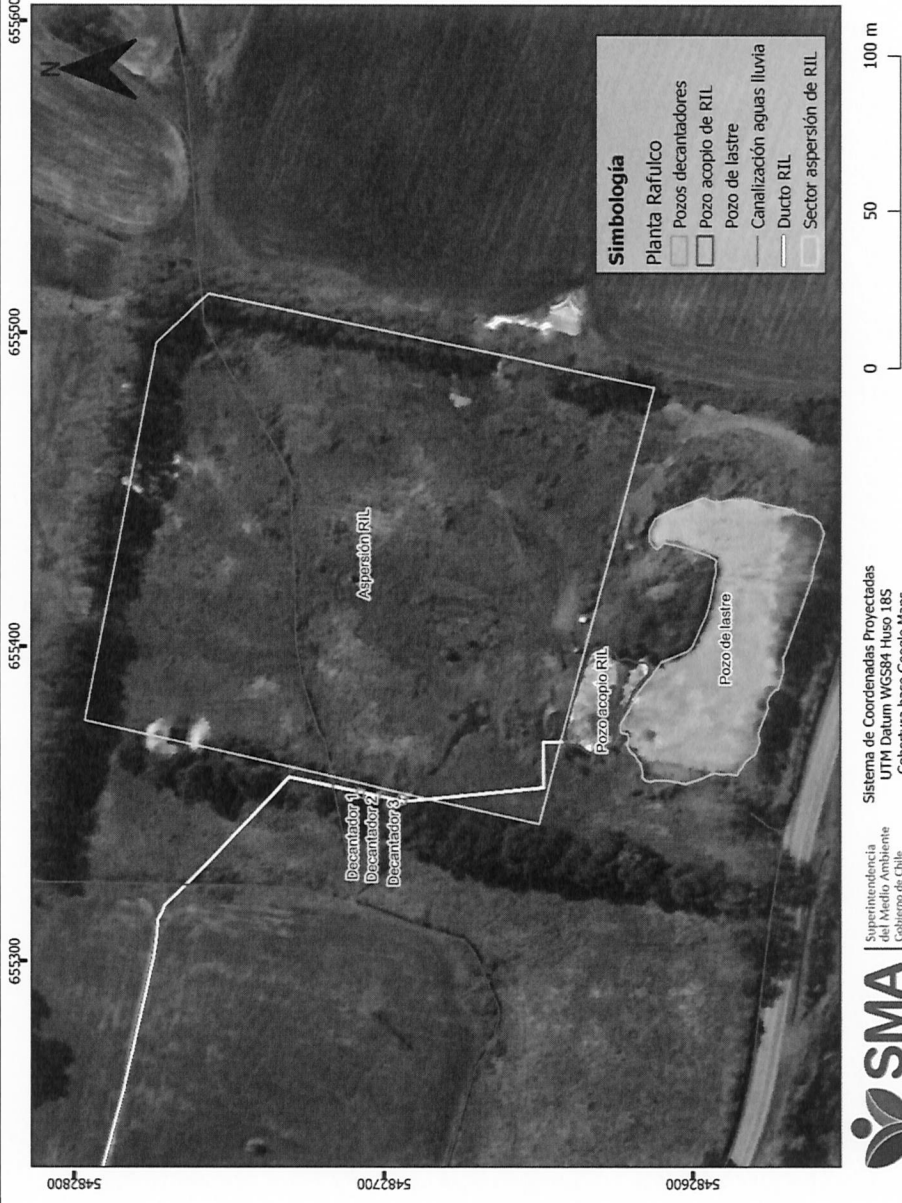
Figura 7.

Vinculado al manejo de RILes, luego de la acumulación y decantación en el pozo de acopio de RIL, el RIL se asperja como fertilizante dentro del mismo fundo, en una zona de aspersión con una superficie de 2,19 hectáreas, encontrándose en sector colindante a las piscinas de acumulación. De esta manera, **el efluente del sistema de tratamiento de RILes es utilizado para riego, infiltración y aspersión de terrenos dentro del Fundo Rafulco (ver Figura 7).**

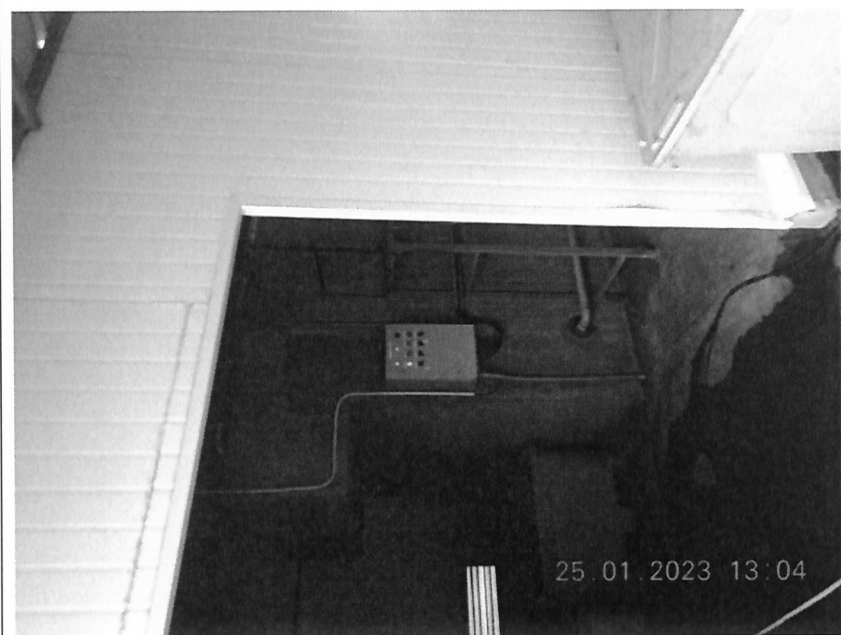
- c. Luego de salir el ril de la cámara desgrasadora, este es transportado hacia el DAF. Este sistema tiene por objetivo remover las grasas de las aguas de limpieza (tratamiento físico). En relación al funcionamiento del DAF, este inyecta burbujas de aire provocando que las grasas a través del aire suban a la superficie para su posterior remoción mediante unas paletas barredoras de ril en su porción menos líquida. El lodo separado en el DAF es retirado por Fosas Austral. Se desconoce el volumen del DAF. Con respecto a los volúmenes de ril producido, se menciona que este es variable dado que depende de la época del año, calculándose entre 1,3 a 1,5 litros de ril por leche recepcionada. Se menciona que el volumen de leche diaria recepcionada bordea aproximadamente los 36.000 litros, siendo el ril resultante aproximadamente 50.400 litros de ril diario.

| <p>25.01.2023 13:04</p> | <p>Fotografía 3.</p> <p>Fecha: 25/01/23</p> <p>Coordenadas UTM DATUM WGS84 HUSO 18 Norte: 5482853.22 Este: 655080.39</p> <p>Descripción del medio de prueba: Unidad DAF.</p> |

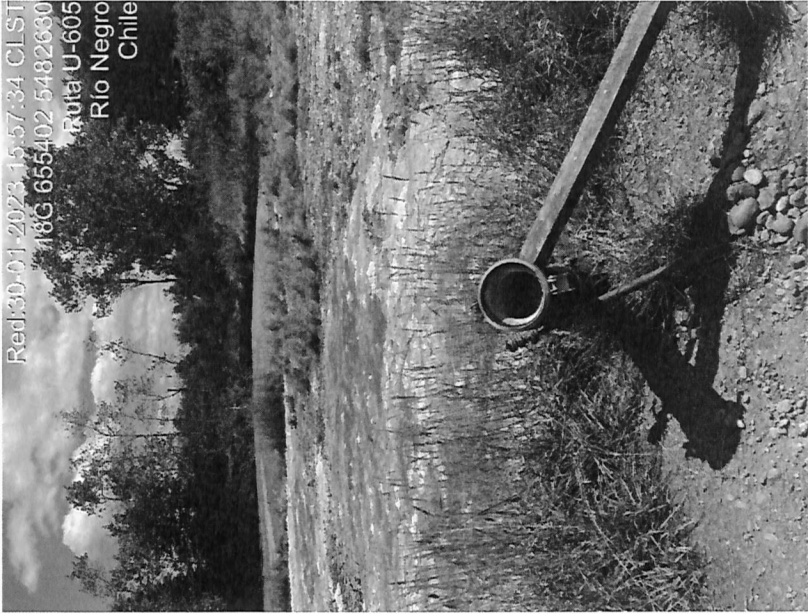
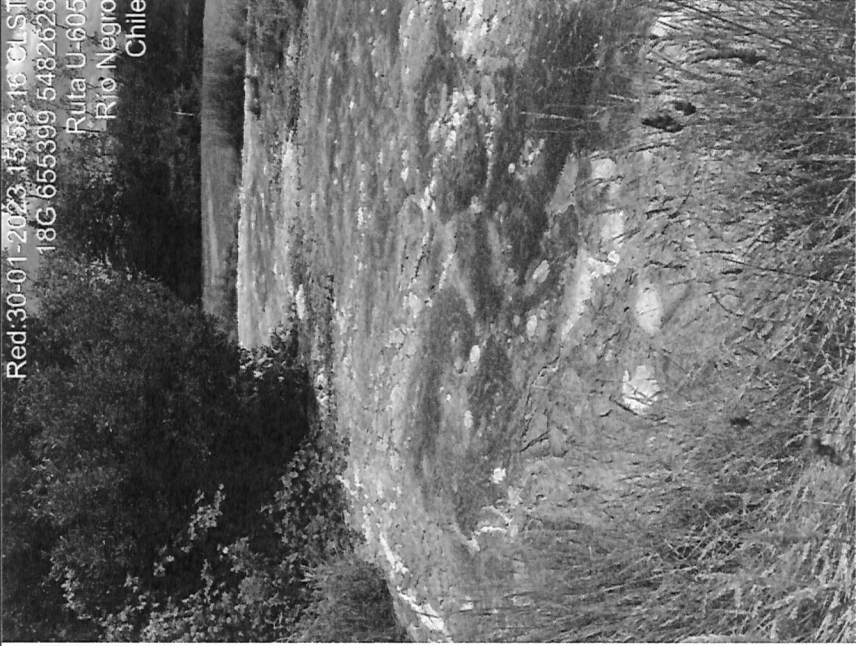
| <p>Fotografía 9.</p> | <p>Fotografía 10.</p> |

- c. Desde el pozo de acumulación de ril (antiguo pozo de lastre) emerge un tubo de succión de ril, el cual se conecta al carrito móvil para su succión y posterior aspersión en sitios circunstantes a las instalaciones de la Unidad Fiscalizable. En estos sectores asperjados se cultiva maíz. Se menciona por

| <p>Coordenadas UTM DATUM WGS84 HUSO 18</p> <p>Descripción del medio de prueba: Conexión de manguera transportadora de RIL desde piscina de acopio de RILes.</p> | <p>Coordenadas UTM DATUM WGS84 HUSO 18</p> <p>Descripción del medio de prueba: Piscina de acopio de RIL colindante a pozo de lastre.</p> |
