INFORME DE FISCALIZACIÓN AMBIENTAL

DFZ-2023-361-XVI-RCA

PLANTEL SITIO DESTETE-SECTOR RUCAPEQUEN

Febrero de 2023

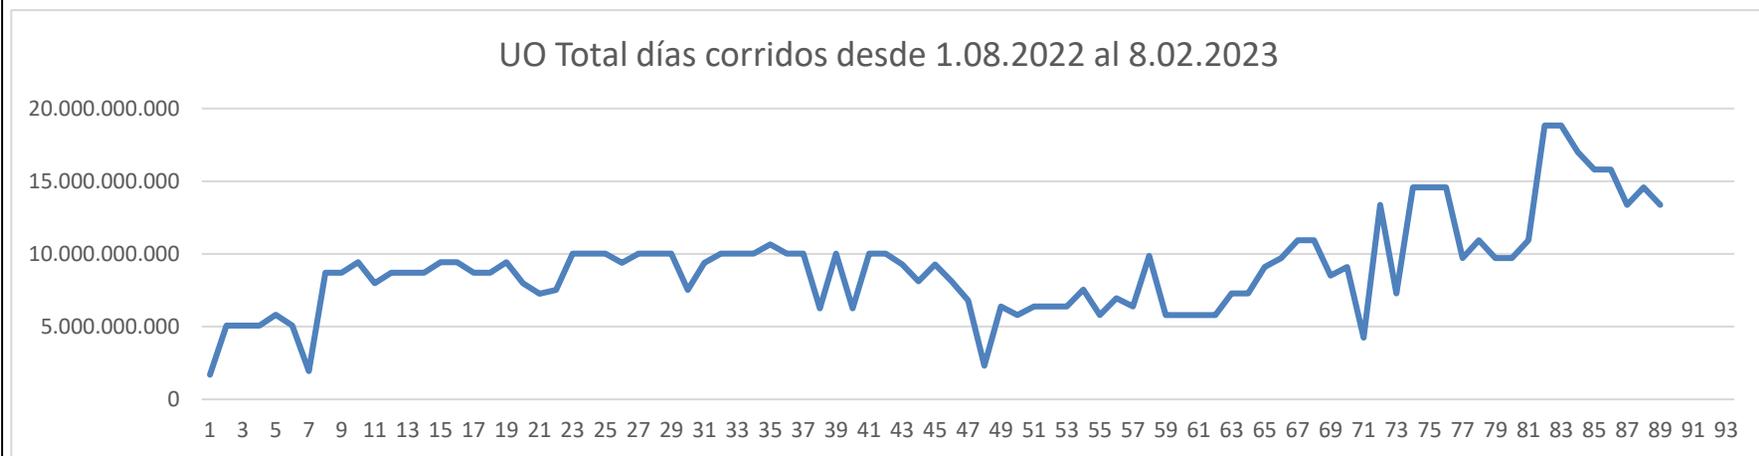
En atención a los antecedentes presentados, se da cuenta que el efluente mantiene la capacidad de generar olores, durante la actividad de riego tiene una tasa de emisión de superficie media de alrededor de 20 u.o./m²/s en los meses de octubre 2022 a febrero 2023.

Los informes presentados por envirosuit para el periodo analizado, subestiman las superficies asociadas a la aplicación de digestato, pues los informes consideran 4 ha de riego al día, de los resultados analizados entre octubre 2022 y febrero de 2023, las aplicaciones de digestato pueden llegar hasta 15,5 ha/día con caudales del orden de los 2.200.000 litros días en riego, siendo una fuente significativa de olores durante el periodo de riego realizado entre octubre 2022 y febrero de 2023. El siguiente gráfico representa las emisiones totales por día de aplicación de riego desde octubre de 2022 a al 8 de febrero de 2023, donde queda demostrada la capacidad odorífera del riego con digestato.

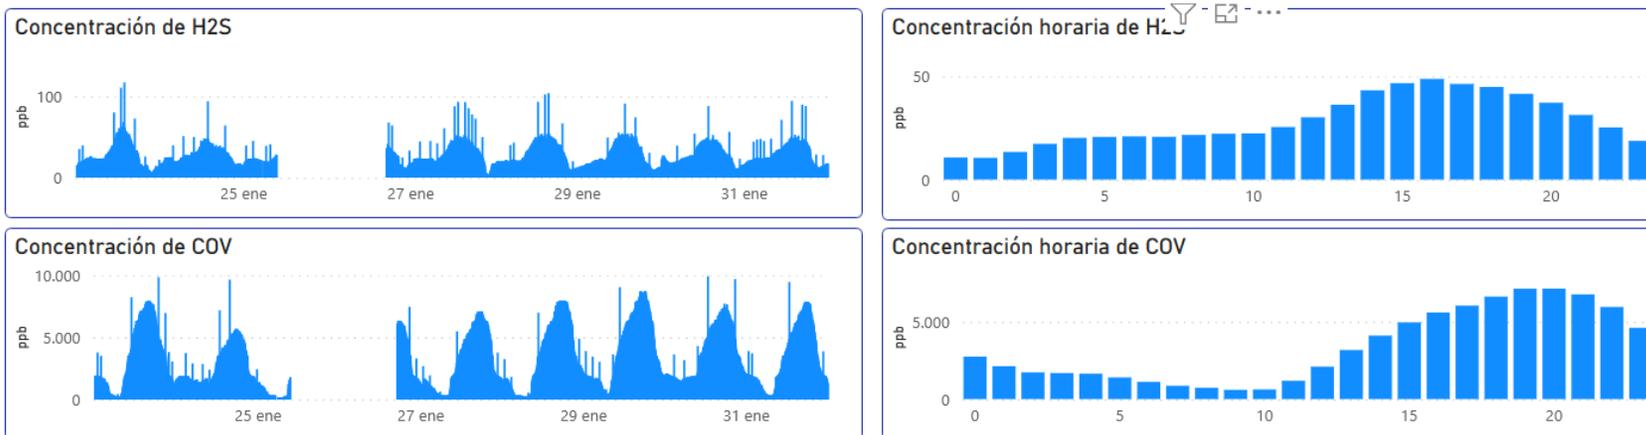
Registros de estación SMA desde el 23 al 31 de enero de 2023

De los resultados se puede establecer que podría existir una incidencia entre los resultados de la olfatometría dinámica entregados por el titular, las tasas y volúmenes de riego con digestato sobre la población asociada al sector norte y oriente del proyecto, pues como se ha señalado de la caracterización asimilada al digestato desde octubre de 2022 a febrero de 2023, es una fuente de olor significativa de acuerdo con los criterios de la Nch 3386 (2015) y analizadas en los puntos anteriores.

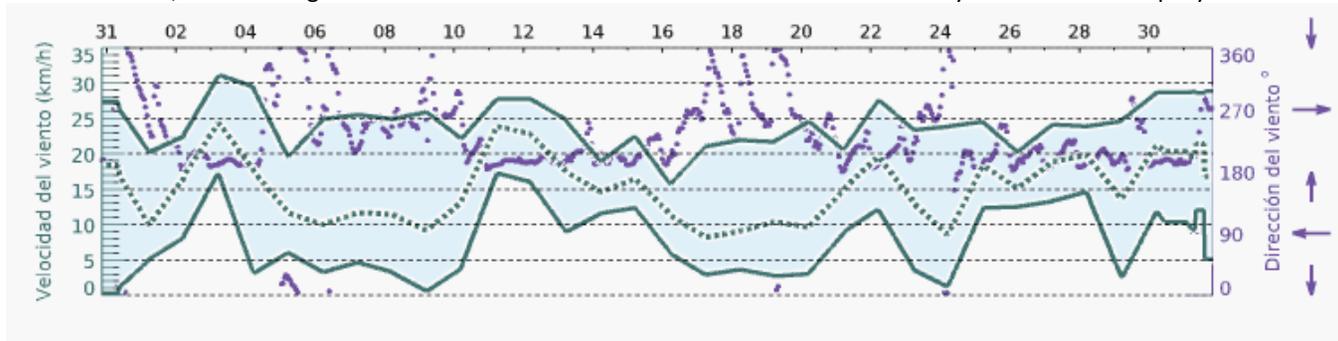
Regimen de ventilación enero 2023, donde el regimen dominante es una ventilación hacia los denunciantes y la zona norte del proyecto.

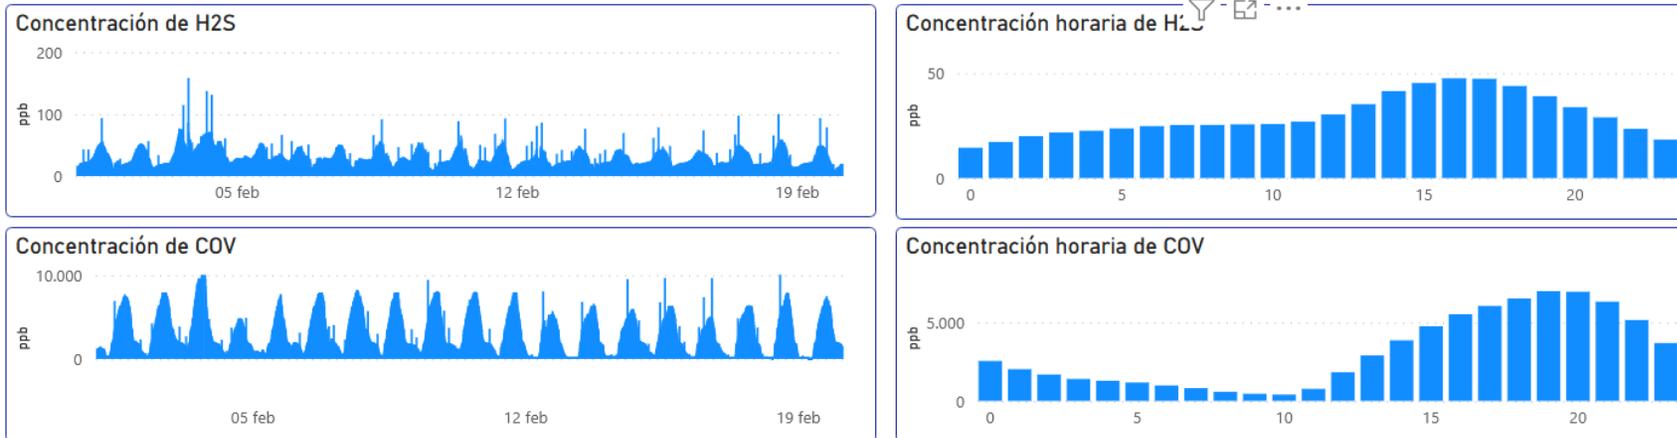
Registros de estación desde el 01 al 20 de febrero de 2023

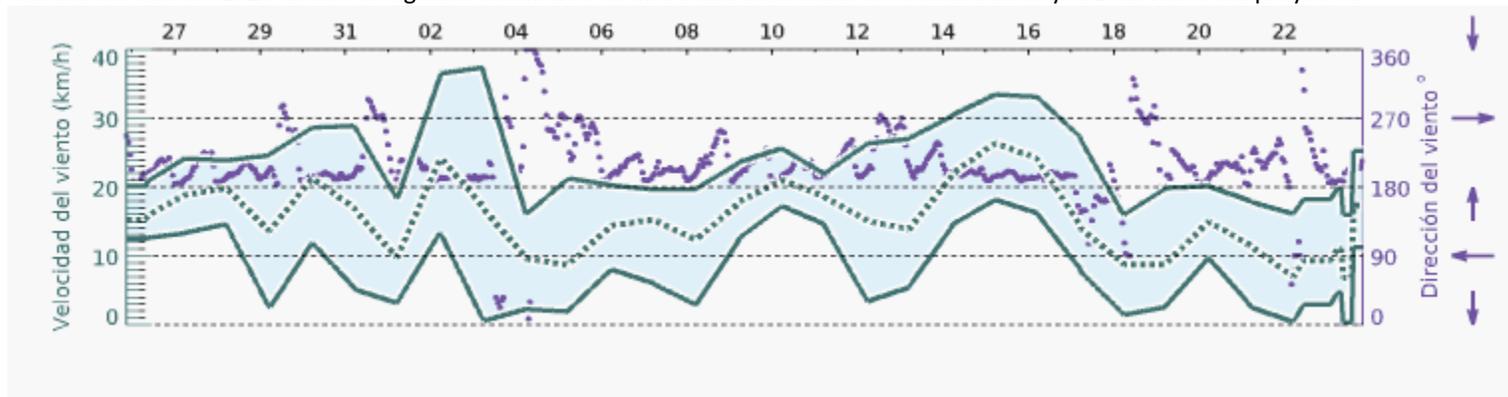
Regimen de ventilación febrero 2023 donde el regimen dominante es una ventilación hacia los denunciados y la zona norte del proyecto.

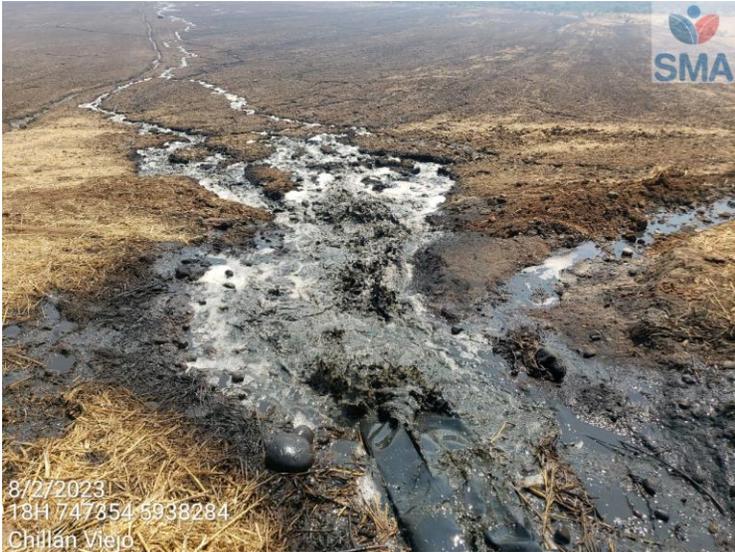
Fotografía 1	Fecha: 08-02-2023	
Coordenadas DATUM WGS84 HUSO 18	Coordenada Norte: 5938284	Coordenada Este: 747354
Descripción medio de Prueba: Vista digestato en proceso de riego con estación de medición SMA en una superficie de 11 ha con un caudal de 1.500 m3 en la zona Norte de unidad fiscalizable..

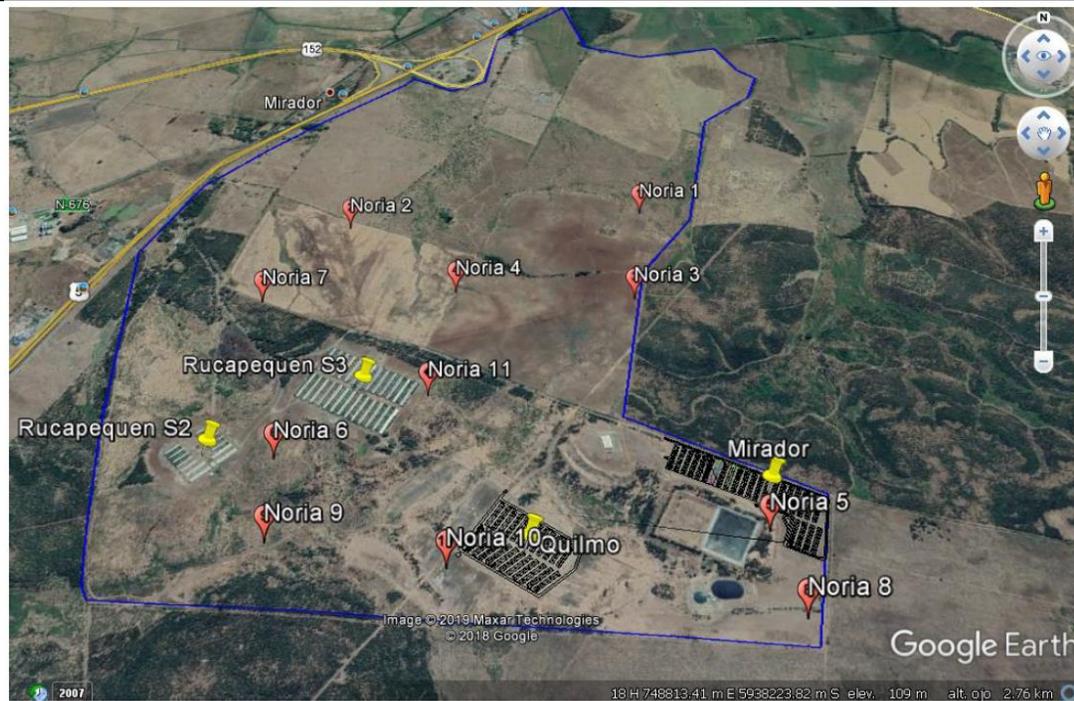
RCA N° 384/2006. Considerando 9.1. <i>“Durante la operación del proyecto el Titular deberá realizar un monitoreo anual de aguas superficiales, al final de la temporada de riego (Abril-Mayo). Este monitoreo se realizará de la misma forma descrita para el monitoreo basal (forma de muestreo, puntos de muestreo y parámetros) de la presentada en Adenda 3, es decir, en el brazo tributario del estero Cauquenes que nace en Rucapequén, en su salida del predio. El monitoreo de aguas superficiales se mantendrá por un mínimo de 2 años. Luego de estos 2 primeros años, la autoridad (CONAMA) evaluará, la necesidad de mantener el monitoreo o reducir el número de parámetros. El Titular deberá mantener la calidad basal de las aguas subterráneas y superficiales de acuerdo a los resultados presentados en la Adenda 3.</i>	
II. Analisis de Información	
Relación de emplazamiento de pozos de control
