INFORME TÉCNICO DE FISCALIZACIÓN AMBIENTAL

MEGACENTRO COPIAPÓ

DFZ-2023-309-III-NE

FEBRERO 2023

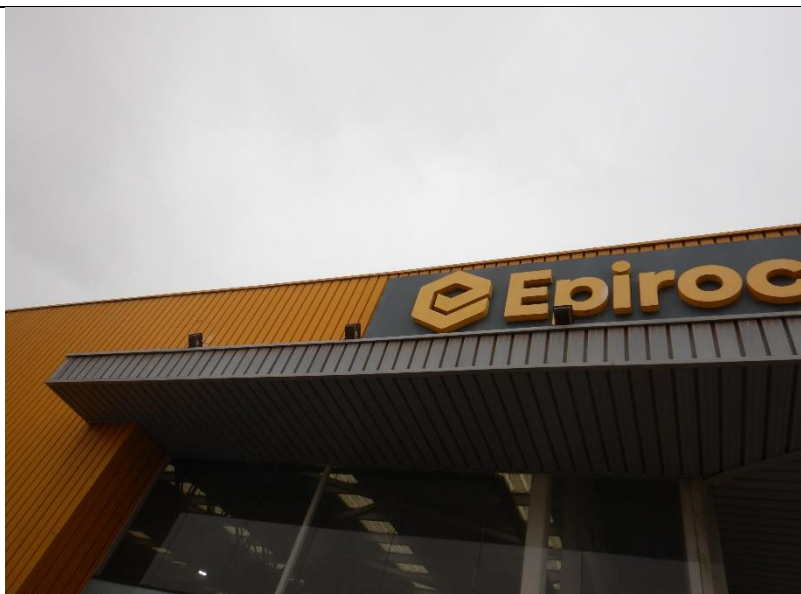
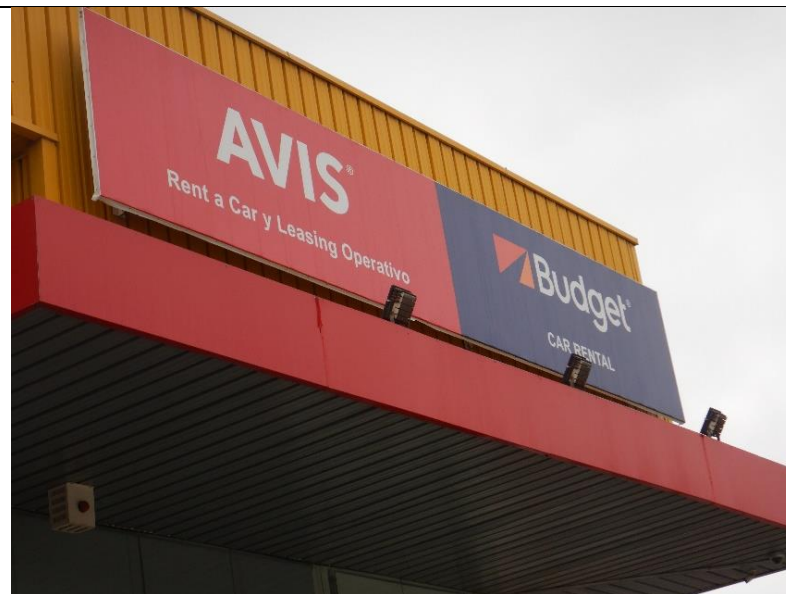
Fotografía 1.		Fecha: 26.01.2023		Fotografía 2.		Fecha: 26.01.2023	
Coordenadas UTM DATUM WGS84 HUSO 19s		Norte: 6.975.662	Este: 363.726	Coordenadas UTM DATUM WGS84 HUSO 19s		Norte: 6.975.590	Este: 363.782
Descripción del medio de prueba: Galpón 1 (sector Oeste) Luminarias de publicidad, instaladas en un ángulo que propicia la emisión de luz al hemisferio superior. No fue posible constatar el tipo de luminaria, marca, modelo, potencia u otra información debido a que se encuentran instaladas sobre techo y dirigidas hacia hemisferio superior.				Descripción del medio de prueba: Galpón 1 (sector Oeste) Luminarias de publicidad, instaladas en un ángulo que propicia la emisión de luz al hemisferio superior. No fue posible constatar el tipo de luminaria, marca, modelo, potencia u otra información debido a que se encuentran instaladas sobre techo y dirigidas hacia hemisferio superior.

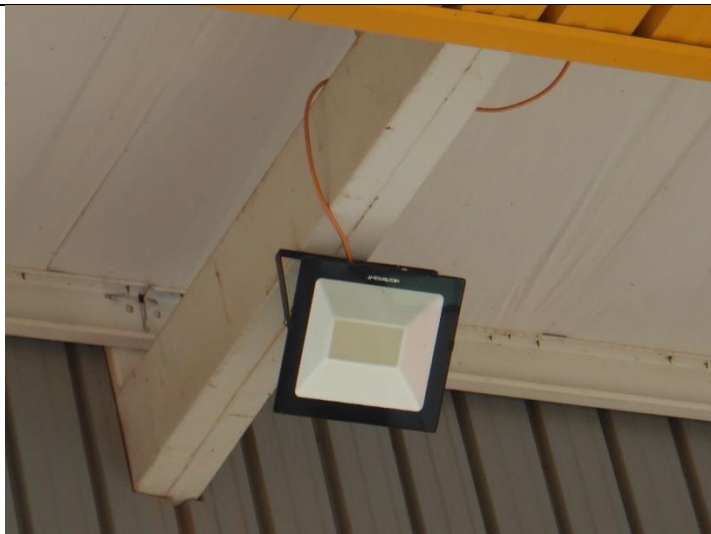
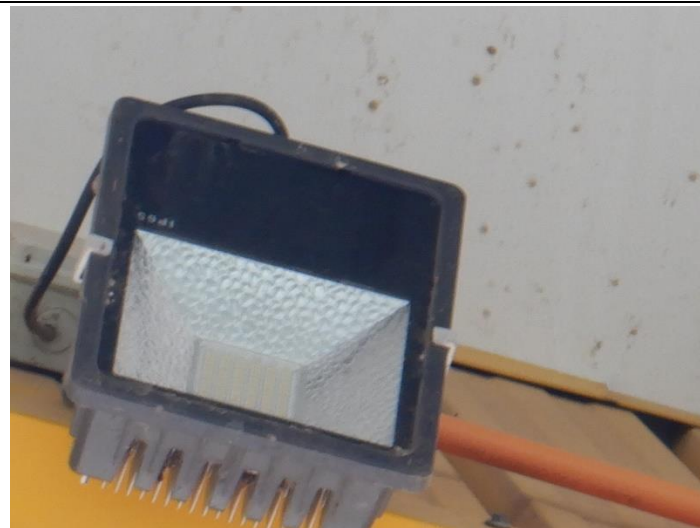
Fotografía 3.	Fecha: 26.01.2023		Fotografía 4.	Fecha: 26.01.2023	
Coordenadas UTM DATUM WGS84 HUSO 19s	Norte: 6.975.623	Este: 363.697	Coordenadas UTM DATUM WGS84 HUSO 19s	Norte: 6.975.626	Este: 363.694
Descripción del medio de prueba: Luminarias tipo LED, marca Megabright, sin detalle de modelo, potencia u otra información. Se encuentran instaladas bajo techo.			Descripción del medio de prueba: Luminarias tipo LED, sin marca, modelo, potencia u otra información visible. Se encuentran instaladas bajo techo.

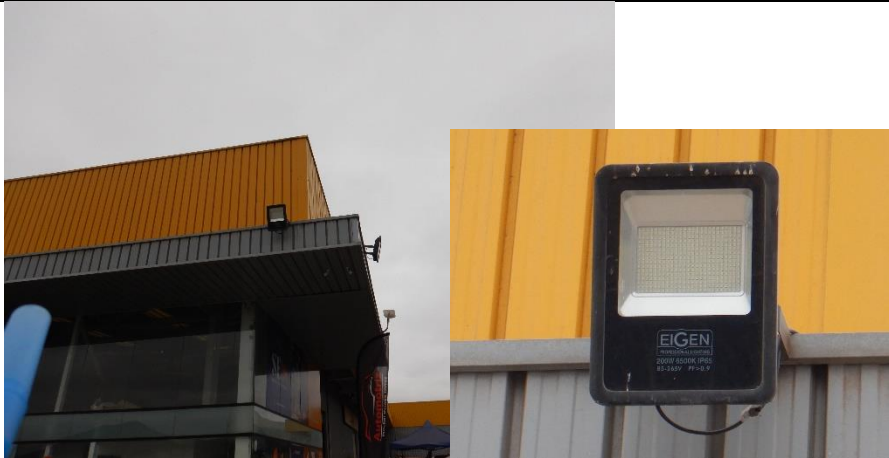
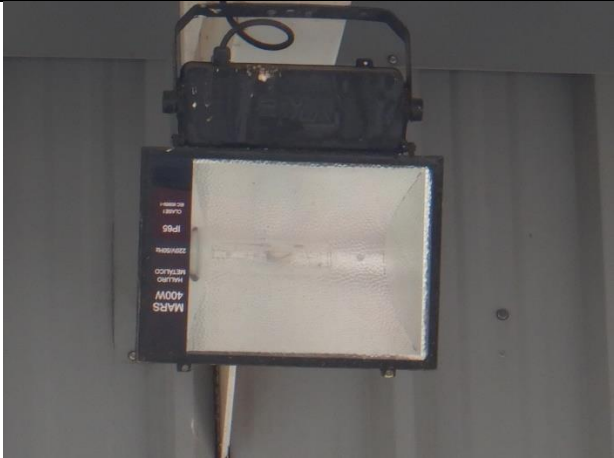
Fotografía 11.		Fecha: 26.01.2023		Fotografía 12.	
Coordenadas UTM DATUM WGS84 HUSO 19s		Norte: 6.975.432	Este: 363.828	Coordenadas UTM DATUM WGS84 HUSO 19s	
				Norte: 6975458	Este: 363852.
Descripción del medio de prueba: Luminarias tipo LED Marca Eigen profesional lighting, potencia 200 W, las cuales al momento de la inspección se encontraban instaladas en un ángulo que propicia la emisión de luz al hemisferio superior.			Descripción del medio de prueba: Luminarias de Haluro metálico, marca MARS, potencia 400 W. Se encuentran instaladas bajo techo.

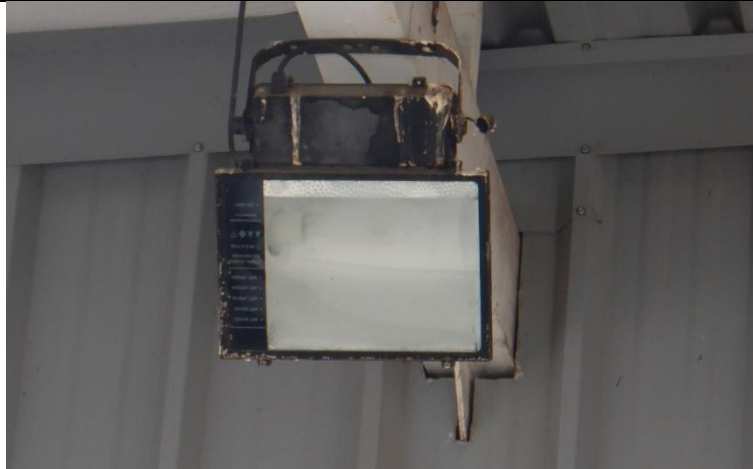
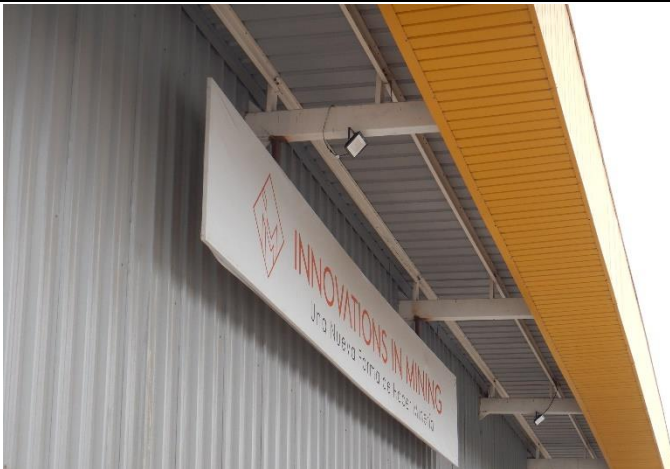
Fotografía 13.		Fecha: 26.01.2023		Fotografía 14.	
Coordenadas UTM DATUM WGS84 HUSO 19s		Norte: 6.975.456	Este: 363.845	Coordenadas UTM DATUM WGS84 HUSO 19s	
		Norte: 6.975.474	Este: 363.866		
Descripción del medio de prueba: Luminaria de haluro metálico, sin registro de marca, modelo, potencia legible. Se encuentra instalada bajo techo.			Descripción del medio de prueba: Luminarias tipo LED marca Halux, sin información adicional de modelo, potencia, certificación. Se encuentran instaladas bajo techo.

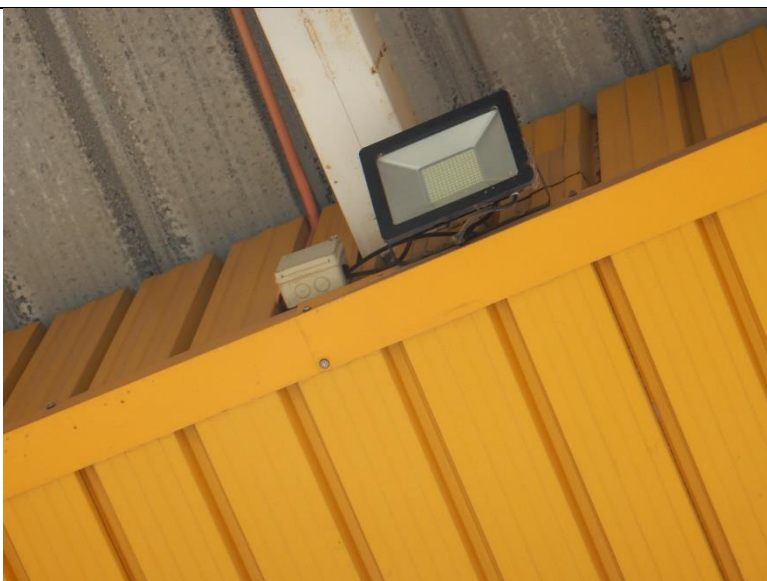
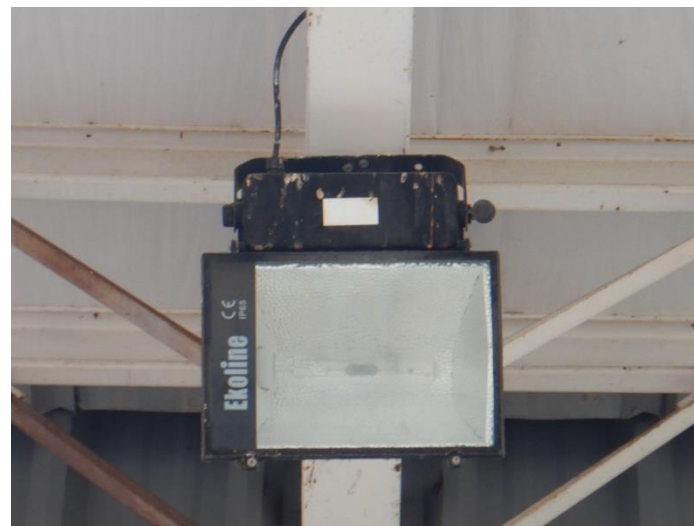
Fotografía 15.		Fecha: 26.01.2023		Fotografía 16.		Fecha: 26.01.2023	
Coordenadas UTM DATUM WGS84 HUSO 19s		Norte: 6.975.569	Este: 363.824	Coordenadas UTM DATUM WGS84 HUSO 19s		Norte: 6.975.382	Este: 363.952
Descripción del medio de prueba: Luminarias tipo LED sin información de marca, modelo, potencia, certificación. Se encuentran instaladas bajo techo.				Descripción del medio de prueba: Luminarias de haluro metálico marca Ekoline, sin información adicional de modelo, potencia u otra información. Se encuentran instaladas bajo techo.

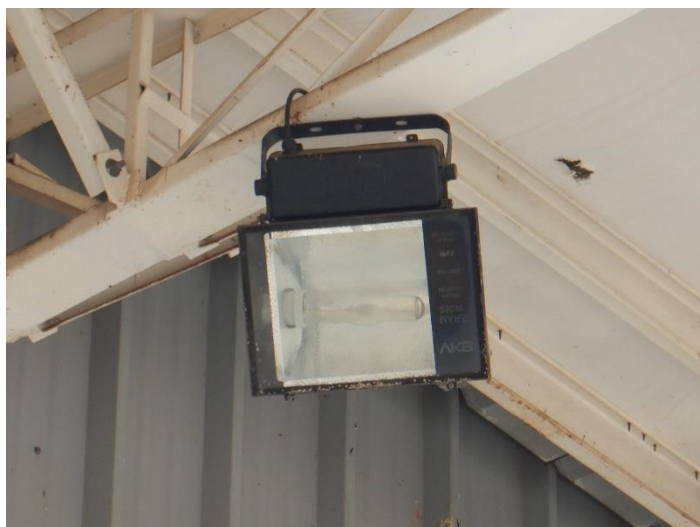
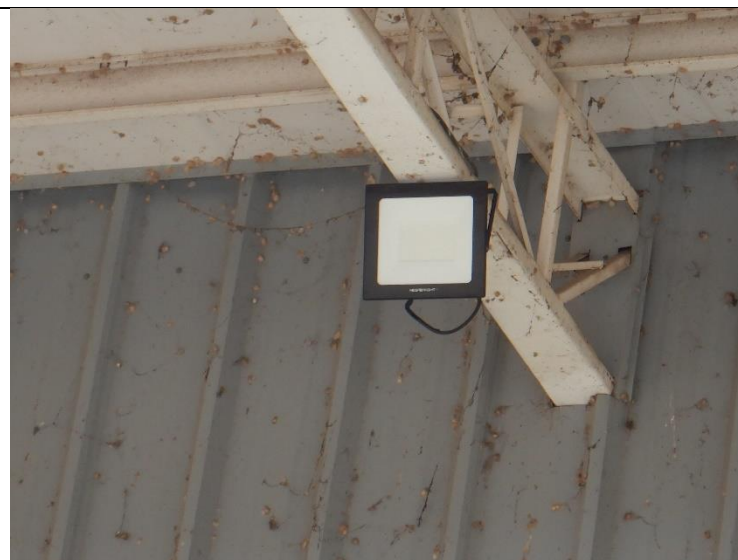
Fotografía 17.	Fecha: 26.01.2023		Fotografía 18.	Fecha: 26.01.2023	
Coordenadas UTM DATUM WGS84 HUSO 19s	Norte: 6.975.477	Este: 363.888	Coordenadas UTM DATUM WGS84 HUSO 19s	Norte: 6.975.402	Este: 363.871
Descripción del medio de prueba: Luminarias de haluro metálico, sin registro de marca, modelo, potencia legible. Se encuentran instaladas bajo techo.			Descripción del medio de prueba: Luminarias tipo LED, marca Megabright, sin detalle de modelo, potencia u otra información. Se encuentran instaladas bajo techo.

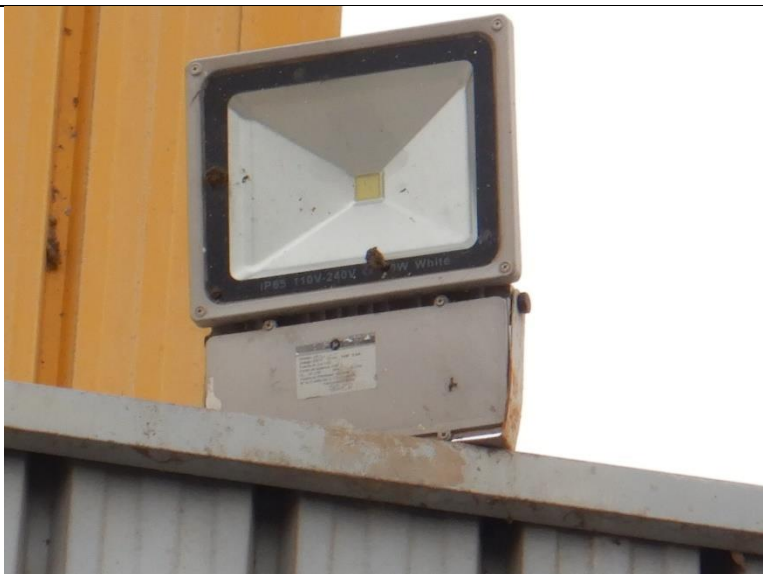
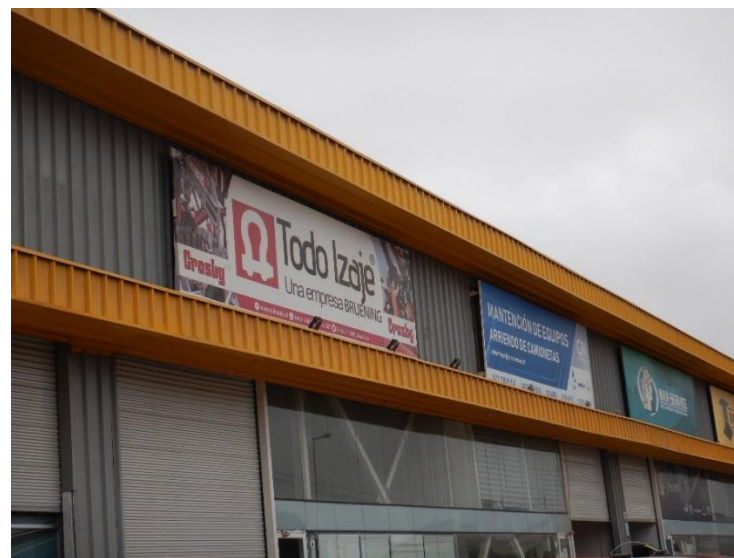
Fotografía 19.	Fecha: 26.01.2023		Fotografía 20.	Fecha: 26.01.2023	
Coordenadas UTM DATUM WGS84 HUSO 19s	Norte: 6.975.350	Este: 363.934	Coordenadas UTM DATUM WGS84 HUSO 19s	Norte: 6.975.414	Este: 364.079
Descripción del medio de prueba: Luminaria tipo LED, 240V, White, sin registro de marca, modelo u otra información legible. Al momento de la inspección se encontraba instalada en un ángulo que propicia la emisión de luz al hemisferio superior.			Descripción del medio de prueba: Luminarias de publicidad, instaladas en un ángulo que propicia la emisión de luz al hemisferio superior. No fue posible constatar el tipo de luminaria, marca, modelo, potencia u otra información debido a que se encuentran instaladas sobre techo y dirigidas hacia hemisferio superior.

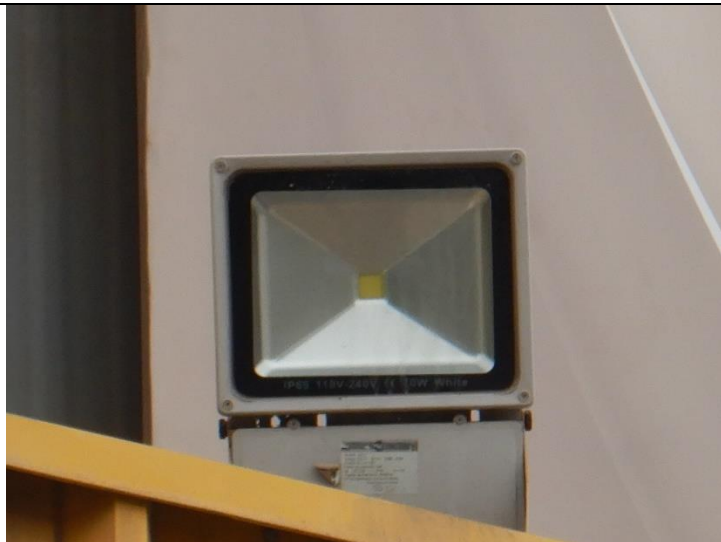
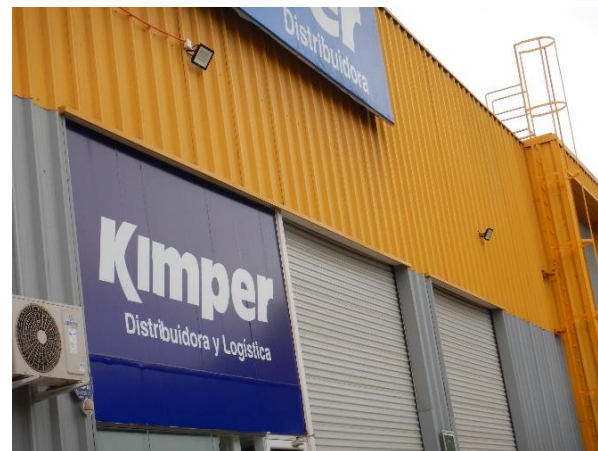
Fotografía 21.	Fecha: 26.01.2023		Fotografía 22.	Fecha: 26.01.2023	
Coordenadas UTM DATUM WGS84 HUSO 19s	Norte: 6.975.408	Este: 364.104	Coordenadas UTM DATUM WGS84 HUSO 19s	Norte: 6.975.383	Este: 364.084
Descripción del medio de prueba: Luminaria tipo LED, 240V, White, sin registro de marca, modelo u otra información legible. Al momento de la inspección se encontraba instalada en un ángulo que propicia la emisión de luz al hemisferio superior.			Descripción del medio de prueba: Luminarias tipo LED marca Halux, sin información adicional de modelo, potencia u otra información. Al momento de la inspección se encontraban instaladas en un ángulo que propicia la emisión de luz al hemisferio superior.

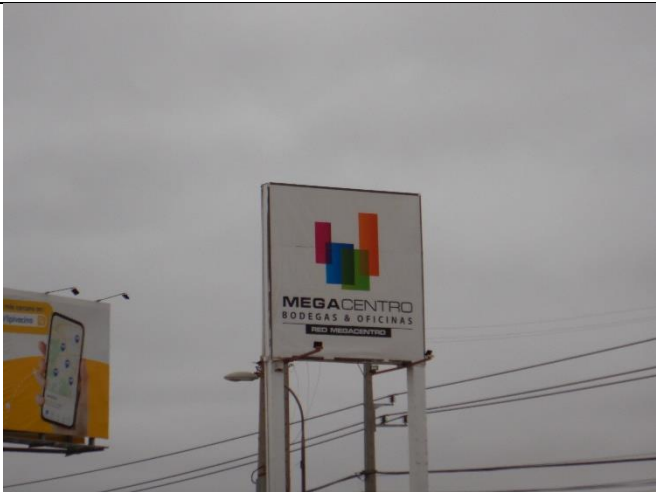
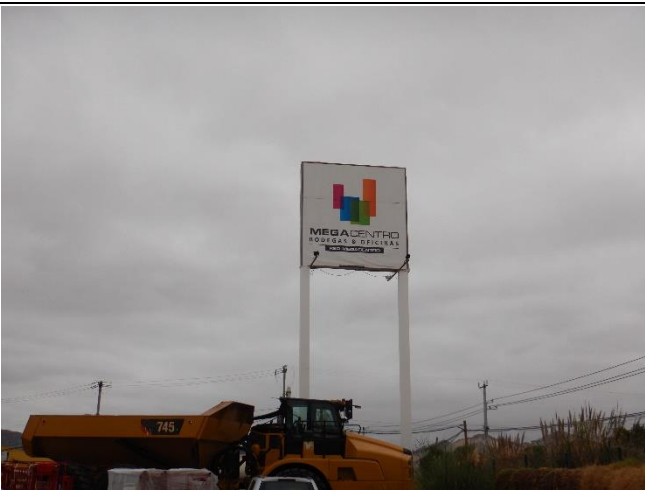
Fotografía 27.		Fecha: 26.01.2023		Fotografía 28.	
Coordenadas UTM DATUM WGS84 HUSO 19s		Norte: 6.975.637	Este: 363.760	Coordenadas UTM DATUM WGS84 HUSO 19s	
				Norte: 6.975.472	Este: 364.011
Descripción del medio de prueba: Letreros publicitarios iluminados: Luminarias de publicidad instaladas en un ángulo que propicia la emisión de luz al hemisferio superior. No fue posible constatar el tipo de luminaria, marca, modelo, potencia u otra información debido a que se encuentran instaladas sobre postación y dirigidas hacia hemisferio superior.			Descripción del medio de prueba: Letreros publicitarios iluminados: Luminarias de publicidad instaladas en un ángulo que propicia la emisión de luz al hemisferio superior. No fue posible constatar el tipo de luminaria, marca, modelo, potencia u otra información debido a que se encuentran instaladas sobre postación y dirigidas hacia hemisferio superior.
