INFORME TÉCNICO DE FISCALIZACIÓN AMBIENTAL

DFZ-2022-1884-VIII-RCA

CT LAJA

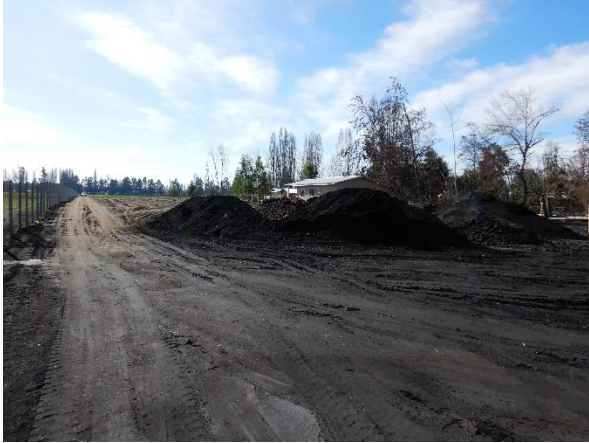
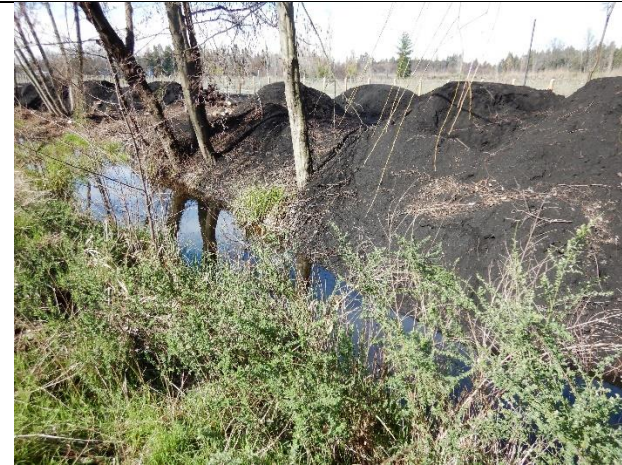
- iii. Las pilas se concentraban en una franja de terreno, ubicado entre la ruta y una canal. Las pilas se encontraban expuestas a los elementos, sin medida alguna de protección (Fotografía 1 a 5)

- iv. En el sitio de acopio 1, se observó que parte de las cenizas caían hacia el canal. El canal atravesaba ambos sitios con disposición de cenizas, y luego atravesaba la ruta O-561, observándose compuertas en este último, por lo que aparentemente correspondería a un canal de regadío. (Fotografías 6 a 8)

Fotografía 5.		Fecha: 09/08/2022		Fotografía 6		Fecha: 09/08/2022	
Coordenadas UTM DATUM WGS84 HUSO 18		Norte: 5878871.00	Este: 732913.00	Coordenadas UTM DATUM WGS84 HUSO 18		Norte: 5878867.04	Este: 732785.88
Descripción del medio de prueba: Acopio de cenizas sin protección o medidas de mitigación de dispersión en sitio 2				Descripción del medio de prueba: Canal emplazado en la parte posterior del acopio de cenizas, en donde se constató que parte de las cenizas caían al curso de agua.			
Fotografía 7		Fecha: 09/08/2022		Fotografía 8		Fecha: 09/08/2022	
Coordenadas UTM DATUM WGS84 HUSO 18		Norte: 5878867.04	Este:	Coordenadas UTM DATUM WGS84 HUSO 18		Norte: 5878847.00	Este: 732782.00
Descripción del medio de prueba: Viste ubicación canal, respecto del acopio de cenizas sitio 1.				Descripción del medio de prueba: Atravesio Ruta O-561, presumiblemente canal de riego.

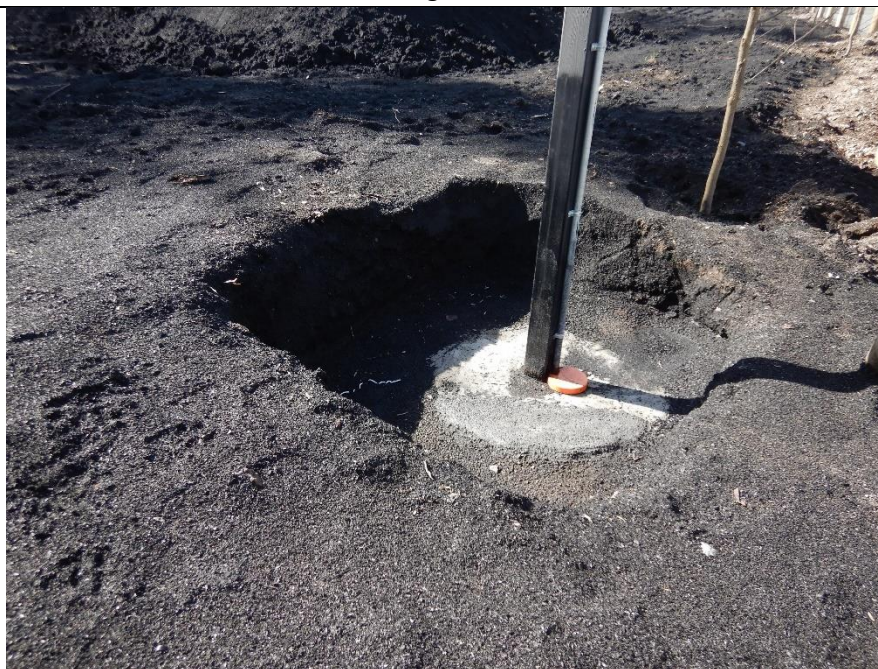
Fotografía 9.

- v. En el lugar se observó un poste, aparentemente recién instalado, en el cual se observó que la capa de cenizas ya compactada poseía entre 50 y 60 cm de profundidad (fotografía 9).

Descripción del medio de prueba: Poste de reciente data. Se observa en la excavación que el acopio de cenizas posee una altura de entre 50 y 60 cm de altura.
