INFORME TÉCNICO DE FISCALIZACIÓN AMBIENTAL

Requerimiento de Ingreso al SEIA

"PLANTA DE ÁRIDOS HÉCTOR CASTRO"

DFZ-2023-106-X-SRCA

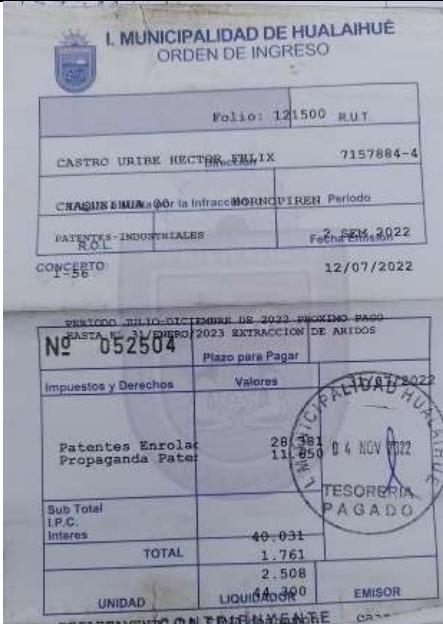
<p>Fotografía 1.</p> <p>Descripción del medio de prueba: Comprobante de ingreso de la Ilustre Municipalidad de Hualaihué por concepto de extracción de áridos para el período julio-diciembre 2022.</p>

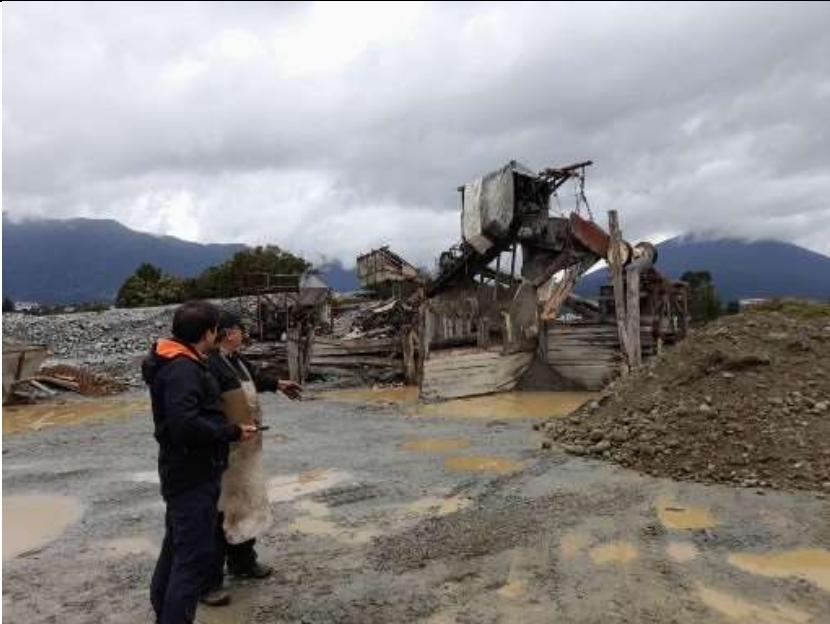
<p>Fotografía 2.</p> <p>Descripción del medio de prueba: Vista general de la planta de áridos.</p>
---	--

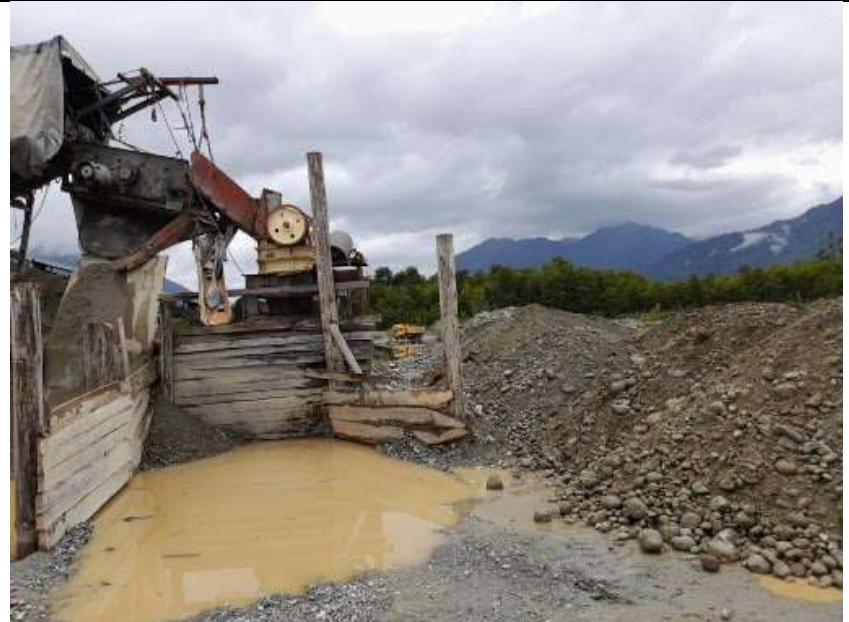
Fotografía 3.

Se verifico la existencia de una chancadora, fuente de los ruidos molestos denunciados también a través de la denuncia ID 17818, que no estaba operativa al momento de la inspección por encontrarse en “panne” y en labores de reparación en el taller de maquinaria del titular de la unidad fiscalizable que se ubica en las mismas dependencias.

Chancadora no operativa durante la actividad de inspección ambiental.

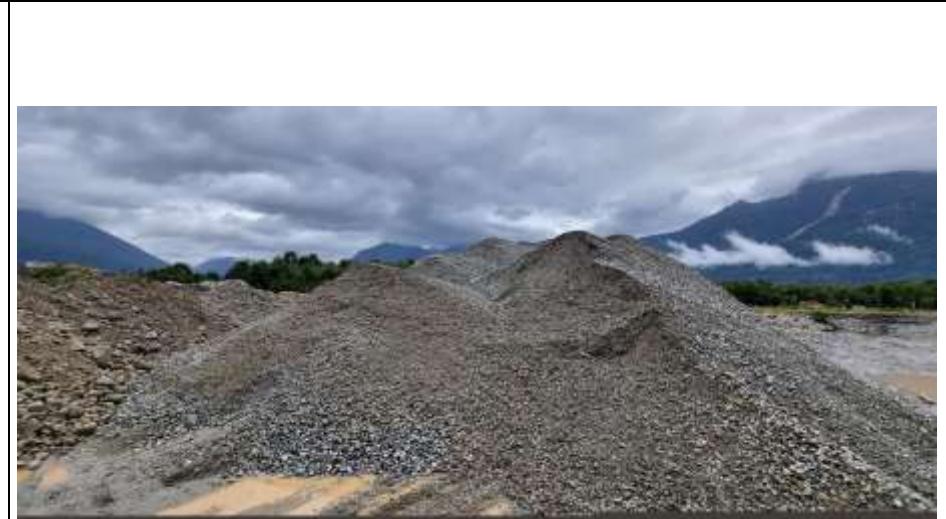
Fotografía 4.

Material chancado disponible para la venta.

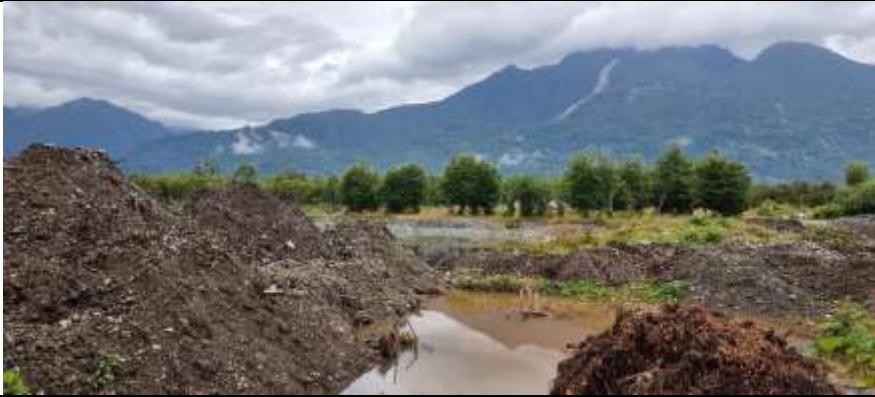
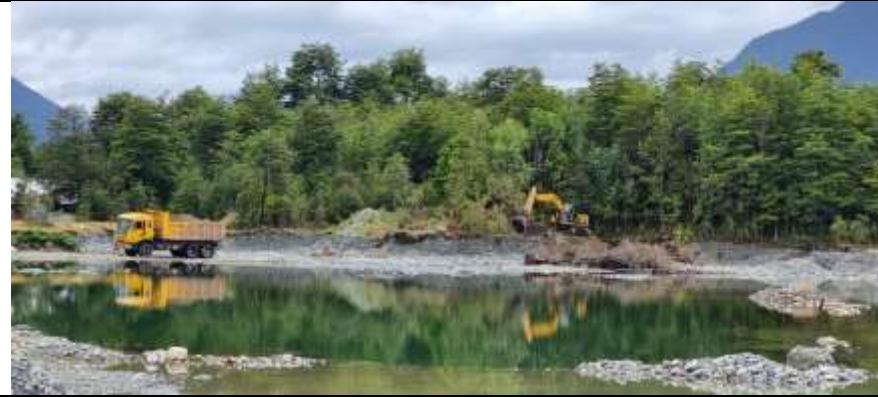
- k. Se observó que la cantera existe un frente de trabajo (lado norte) y que los sectores ya utilizados posteriormente van siendo rellenados con tierra que proviene de un predio de 60 has de propiedad del Sr. Castro, y cuya ubicación se encuentra en el sector de Chaquehuia.

Fotografía 5.	Fecha: 26-01-2023	Fotografía 6.	Fecha: 26-01-2023
Descripción del medio de prueba: Tierra destinada a llenar con posterioridad las áreas del predio ya explotadas en la extracción de áridos.		Descripción del medio de prueba: Sector norte de la cantera donde se realizaba la extracción de áridos durante la actividad de inspección.

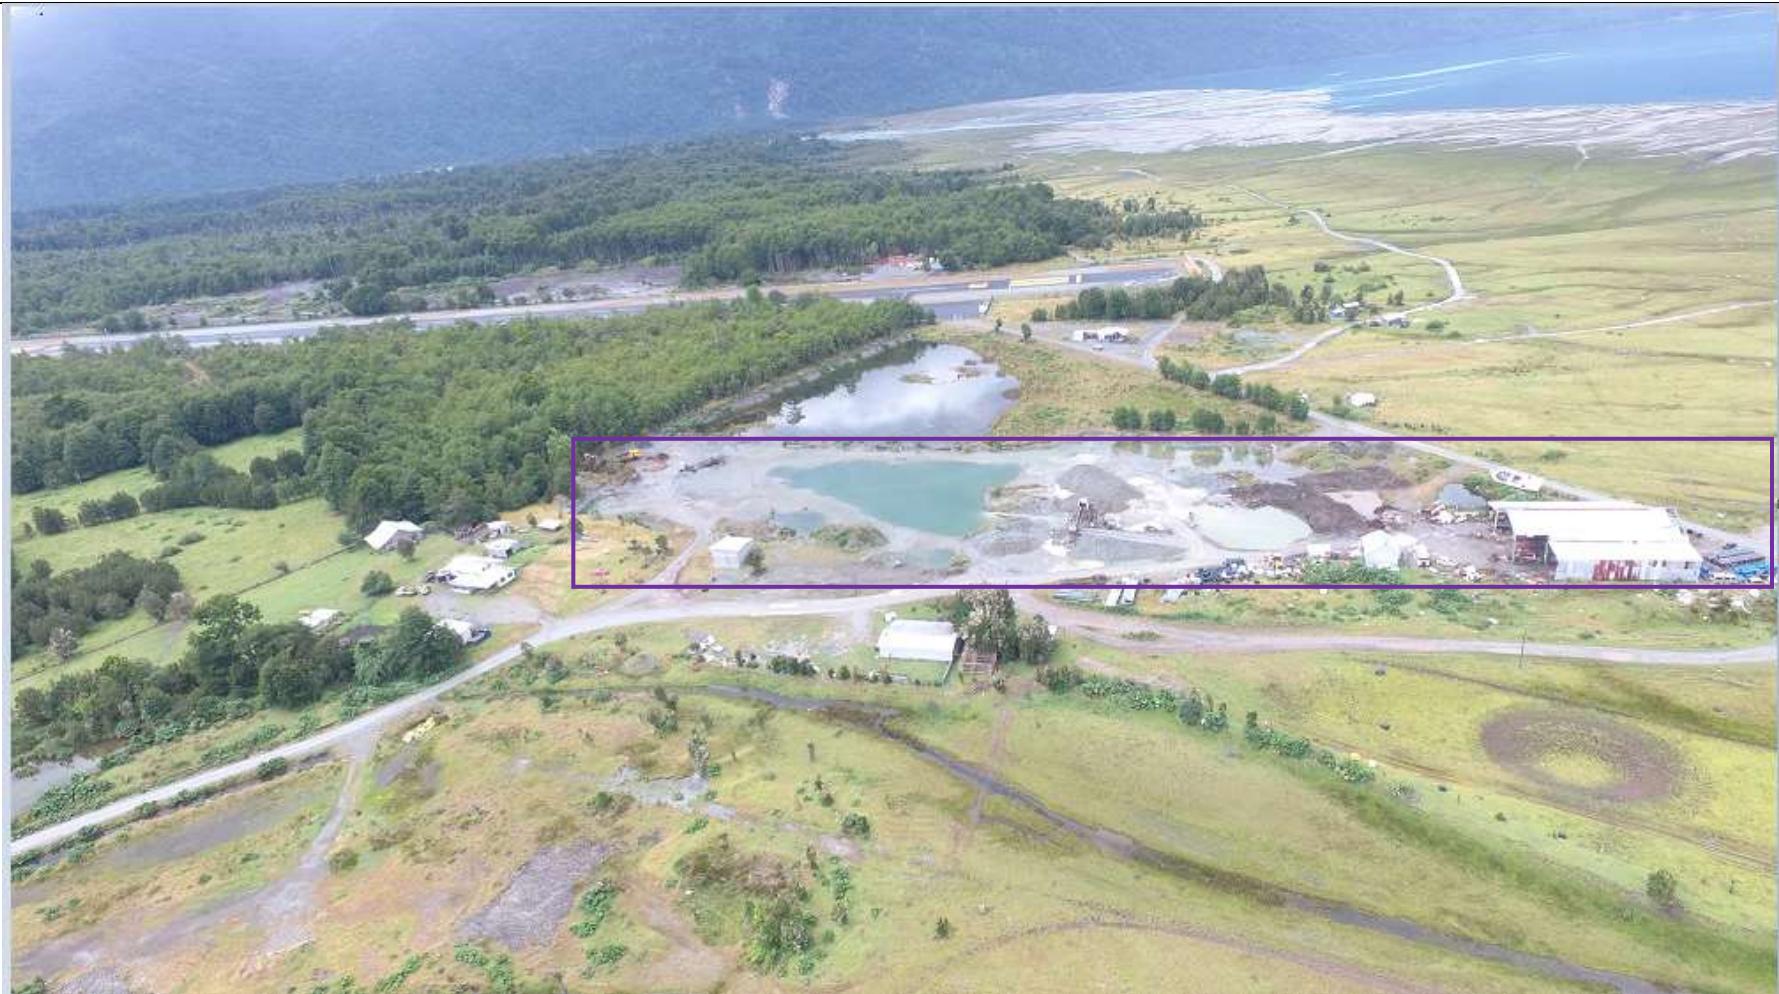
Imagen 1.

Vista general de la unidad fiscalizable generada a partir de vuelo drone, que permitió observar maquinaria trabajando, material terrígeno para llenar áreas ya explotadas, taller de reparación de maquinaria, planta chancadora de áridos y un sinnúmero de residuos distribuidos dentro de la propiedad.

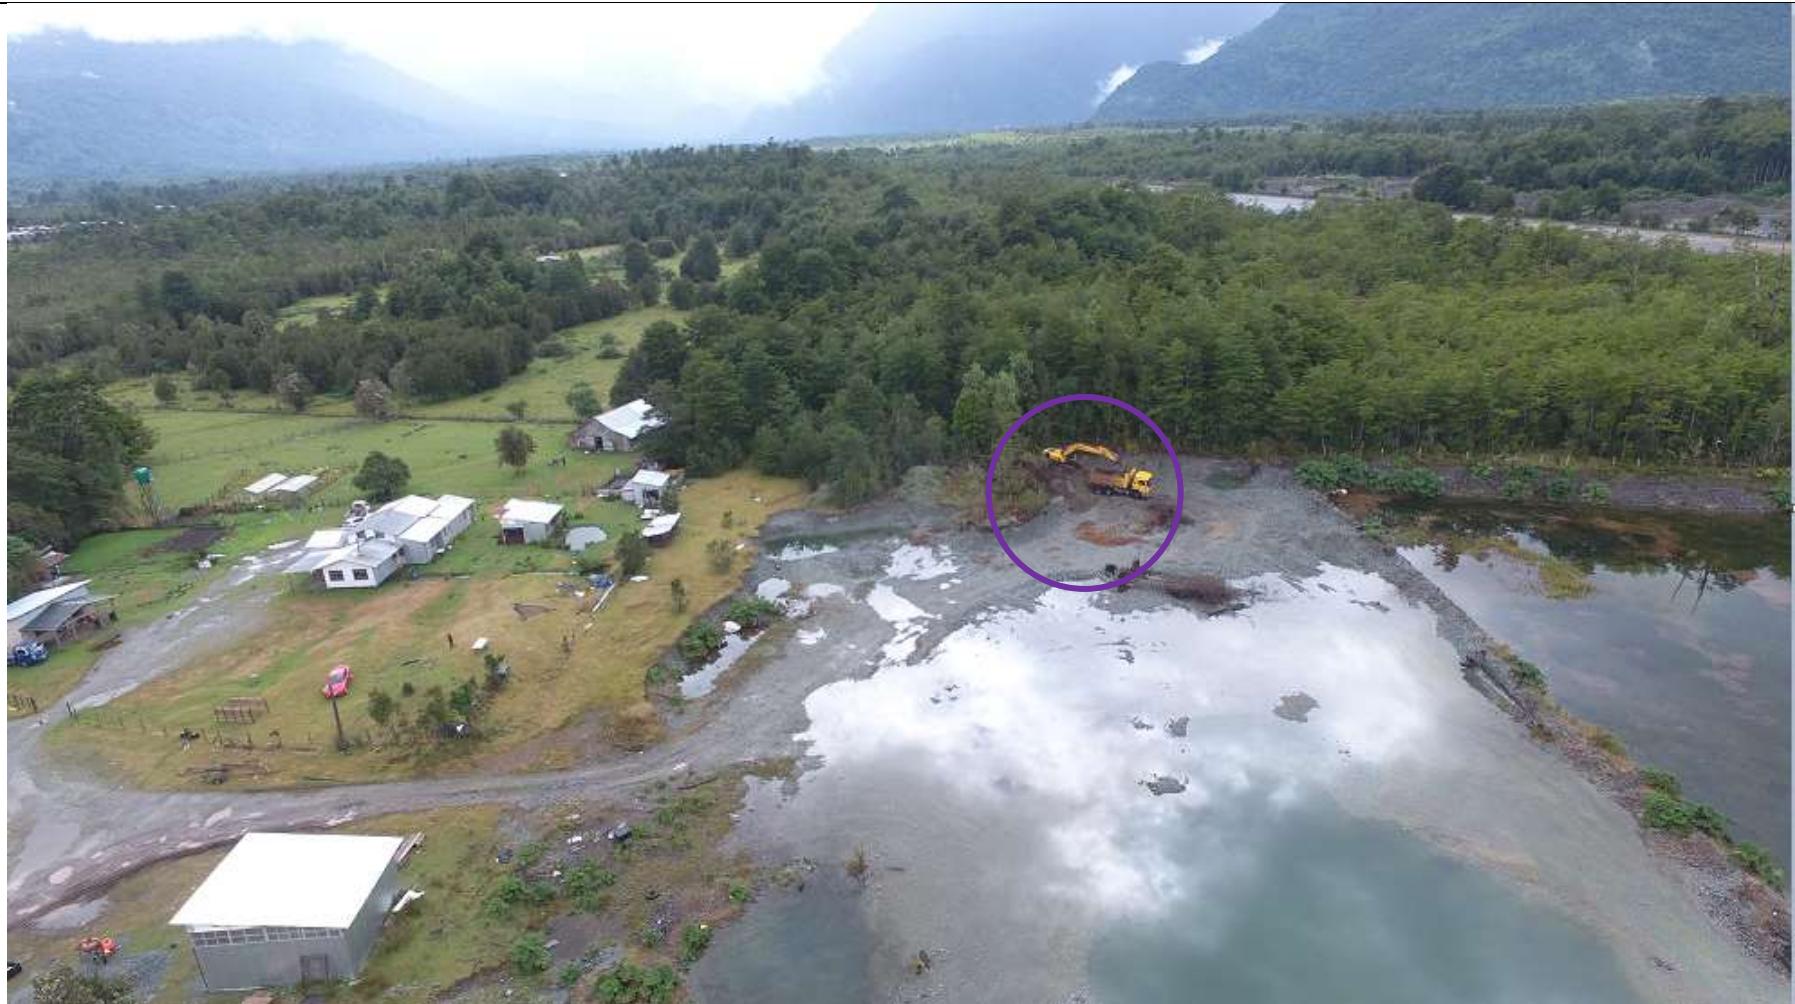
Imagen 2.

Sector de extracción de material en la cantera al momento de la actividad de fiscalización mediante excavadora y camión.

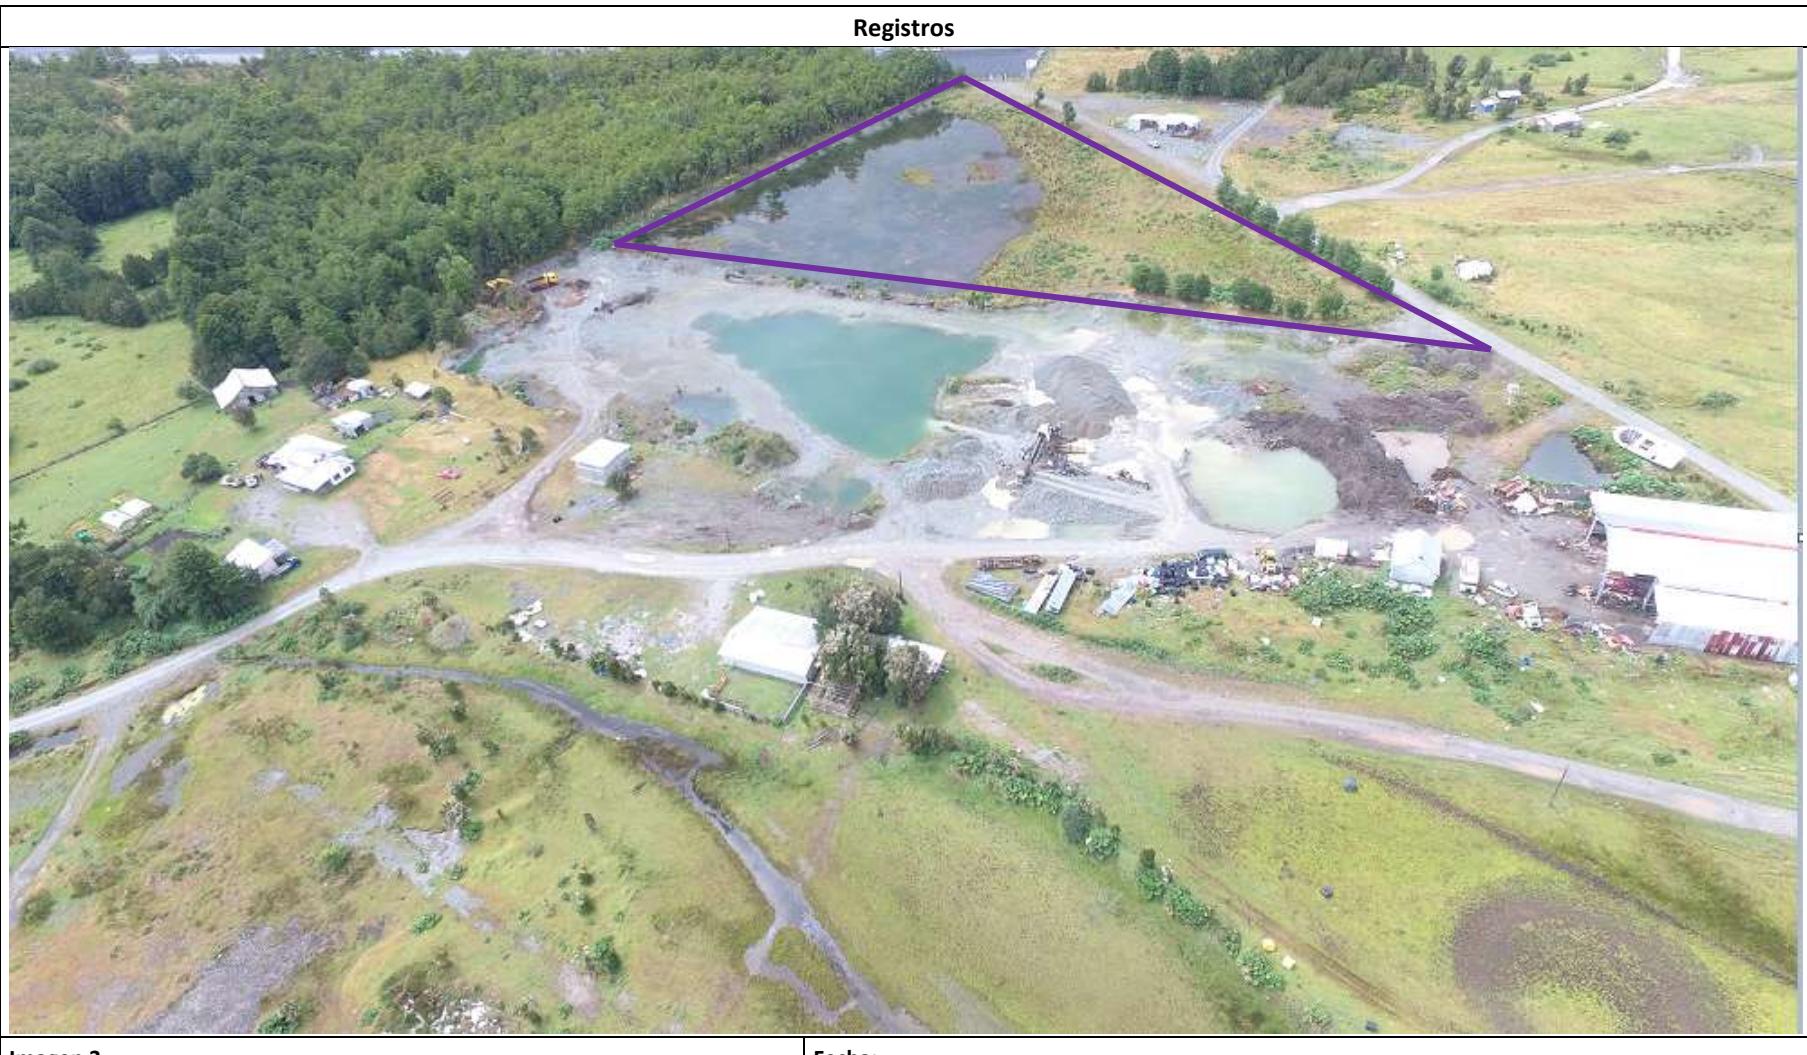
Imagen 3.

- l. Se indicó por parte del Sr. Castro que su cantera colinda por el lado este con otra cantera utilizada en su momento por la Constructora Recondo, y además se encuentra ubicada en zona adyacente a terreno de playa.

Se observa de color morado cantera colindante a la unidad fiscalizable que en su momento fue explotada por la Constructora Recondo de acuerdo a lo indicado por el Sr. Héctor Castro Uribe.

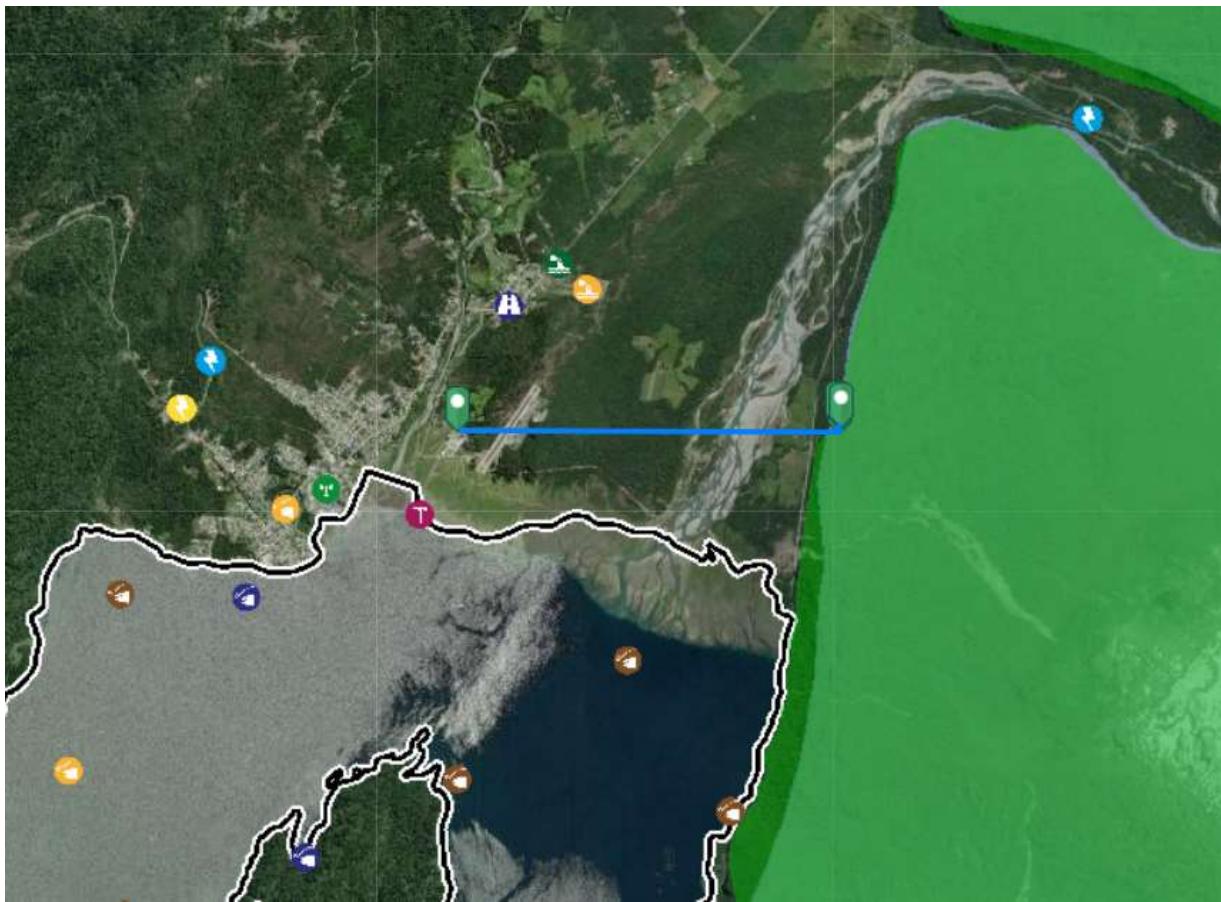
Imagen 4.

Conforme a los antecedentes revisados, si bien el Parque Nacional, se encuentra reconocido por Bienes Nacionales, la zona intervenida por el proyecto queda fuera del radio de dicho Parque. En línea recta, el proyecto del parque se encuentra a aproximadamente a 3 km de distancia.

Se observa de color azul, la distancia en línea recta que corresponde a un poco más de 3 km, desde la UF al Área de Parque Nacional Hornopirén. (Zona color verde).
